Révision du Plan de Prévention du Risque d'inondation et de submersion marine de l'Arguenon à Plancoët et Saint-Lormel

PHASE 1 : ANALYSE DU SITE

RAPPORT

ARTELIA Ville & Transport Direction Régionale Ouest Espace bureaux Sillon de Bretagne 8 avenue des Thébaudières – CS 20232 44815 SAINT HERBLAIN CEDEX Tél. : 02 28 09 18 00 Fax : 02 40 94 80 99	N° Affaire	4-53-1662	Etabli par	Vérifié par
	Date	JUIN 2015	S. BAULIN	Y. GASOWSKI
	Indice	A	B

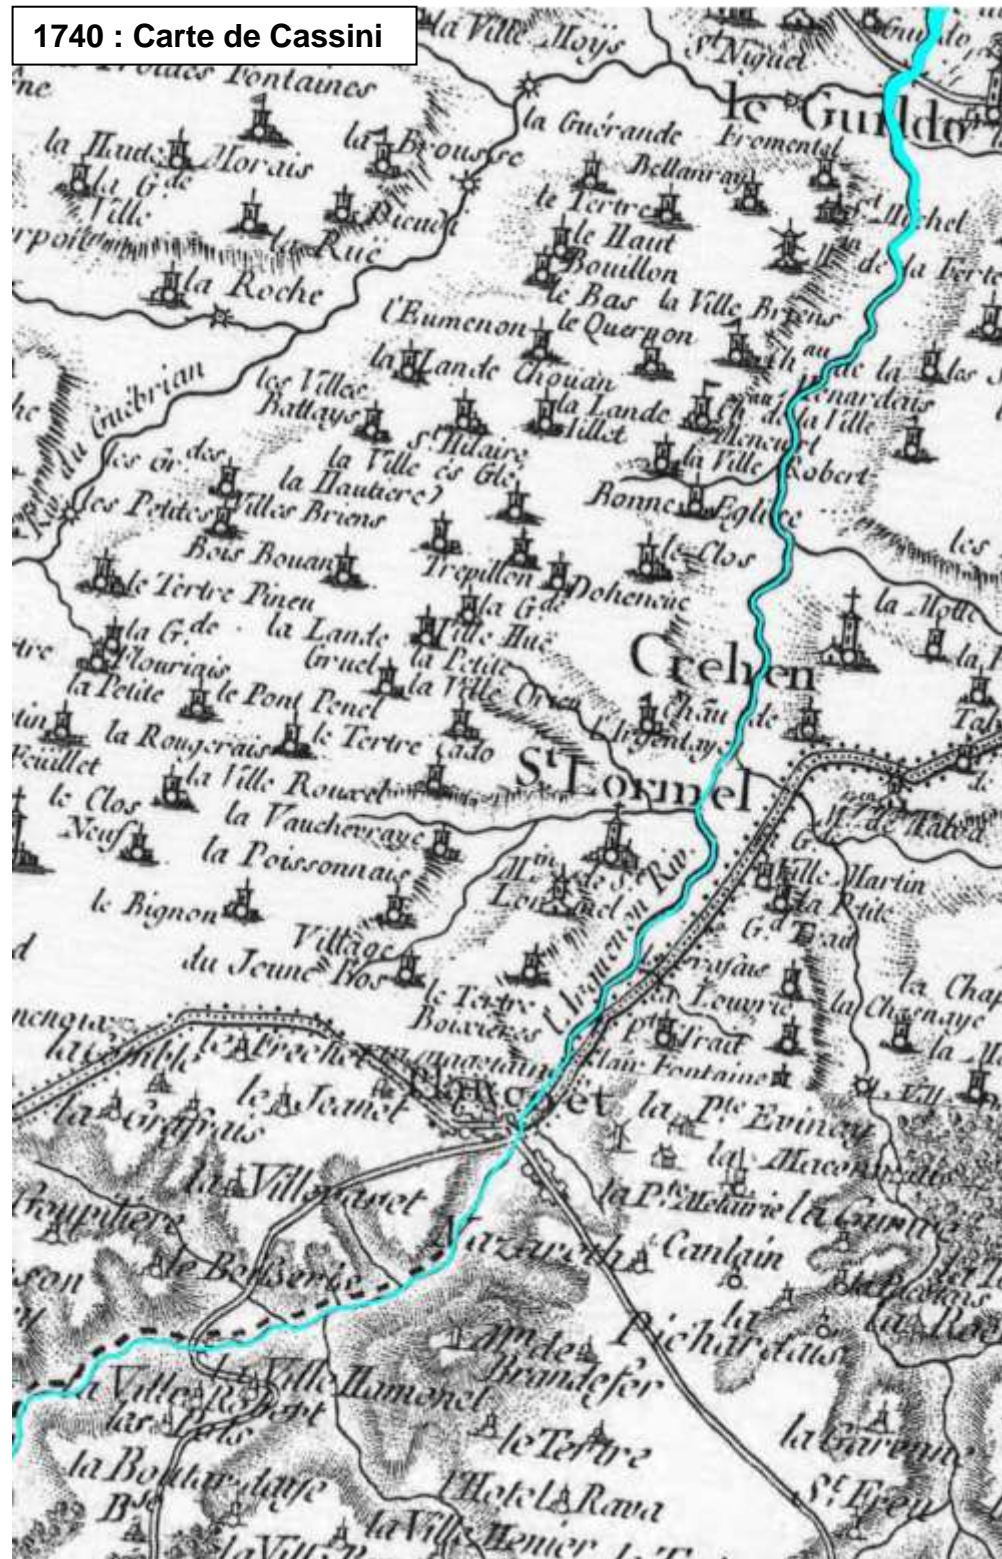
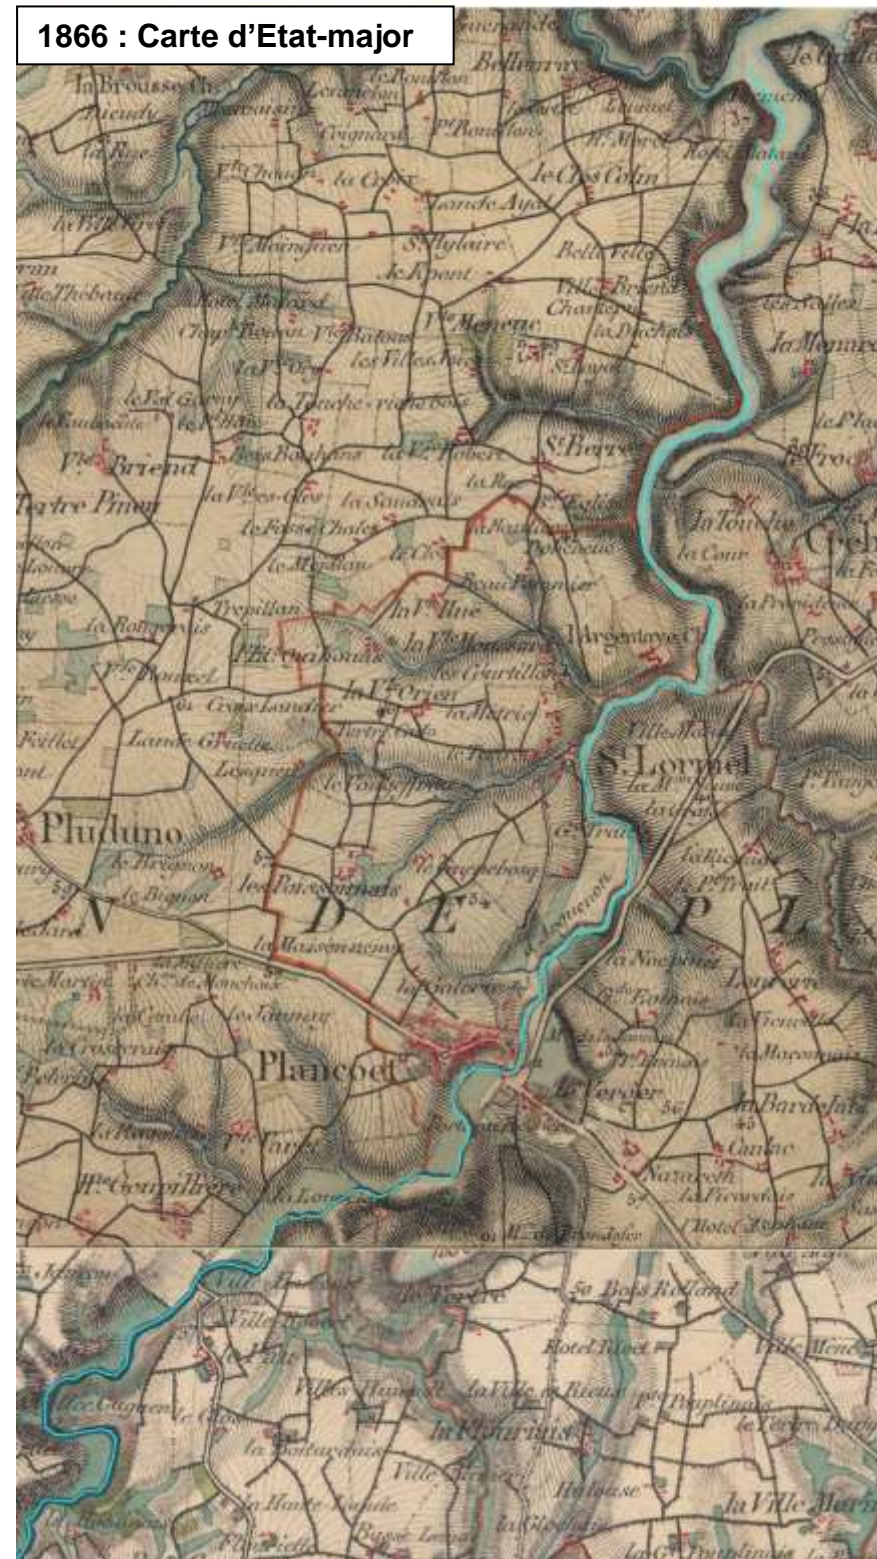
Fig. 12. Cartographie de l'Arguenon de Plancoët à Saint-Lormel depuis 1740

A noter que la photo aérienne la plus ancienne du secteur (1952) fait déjà état de ce nouveau tracé.

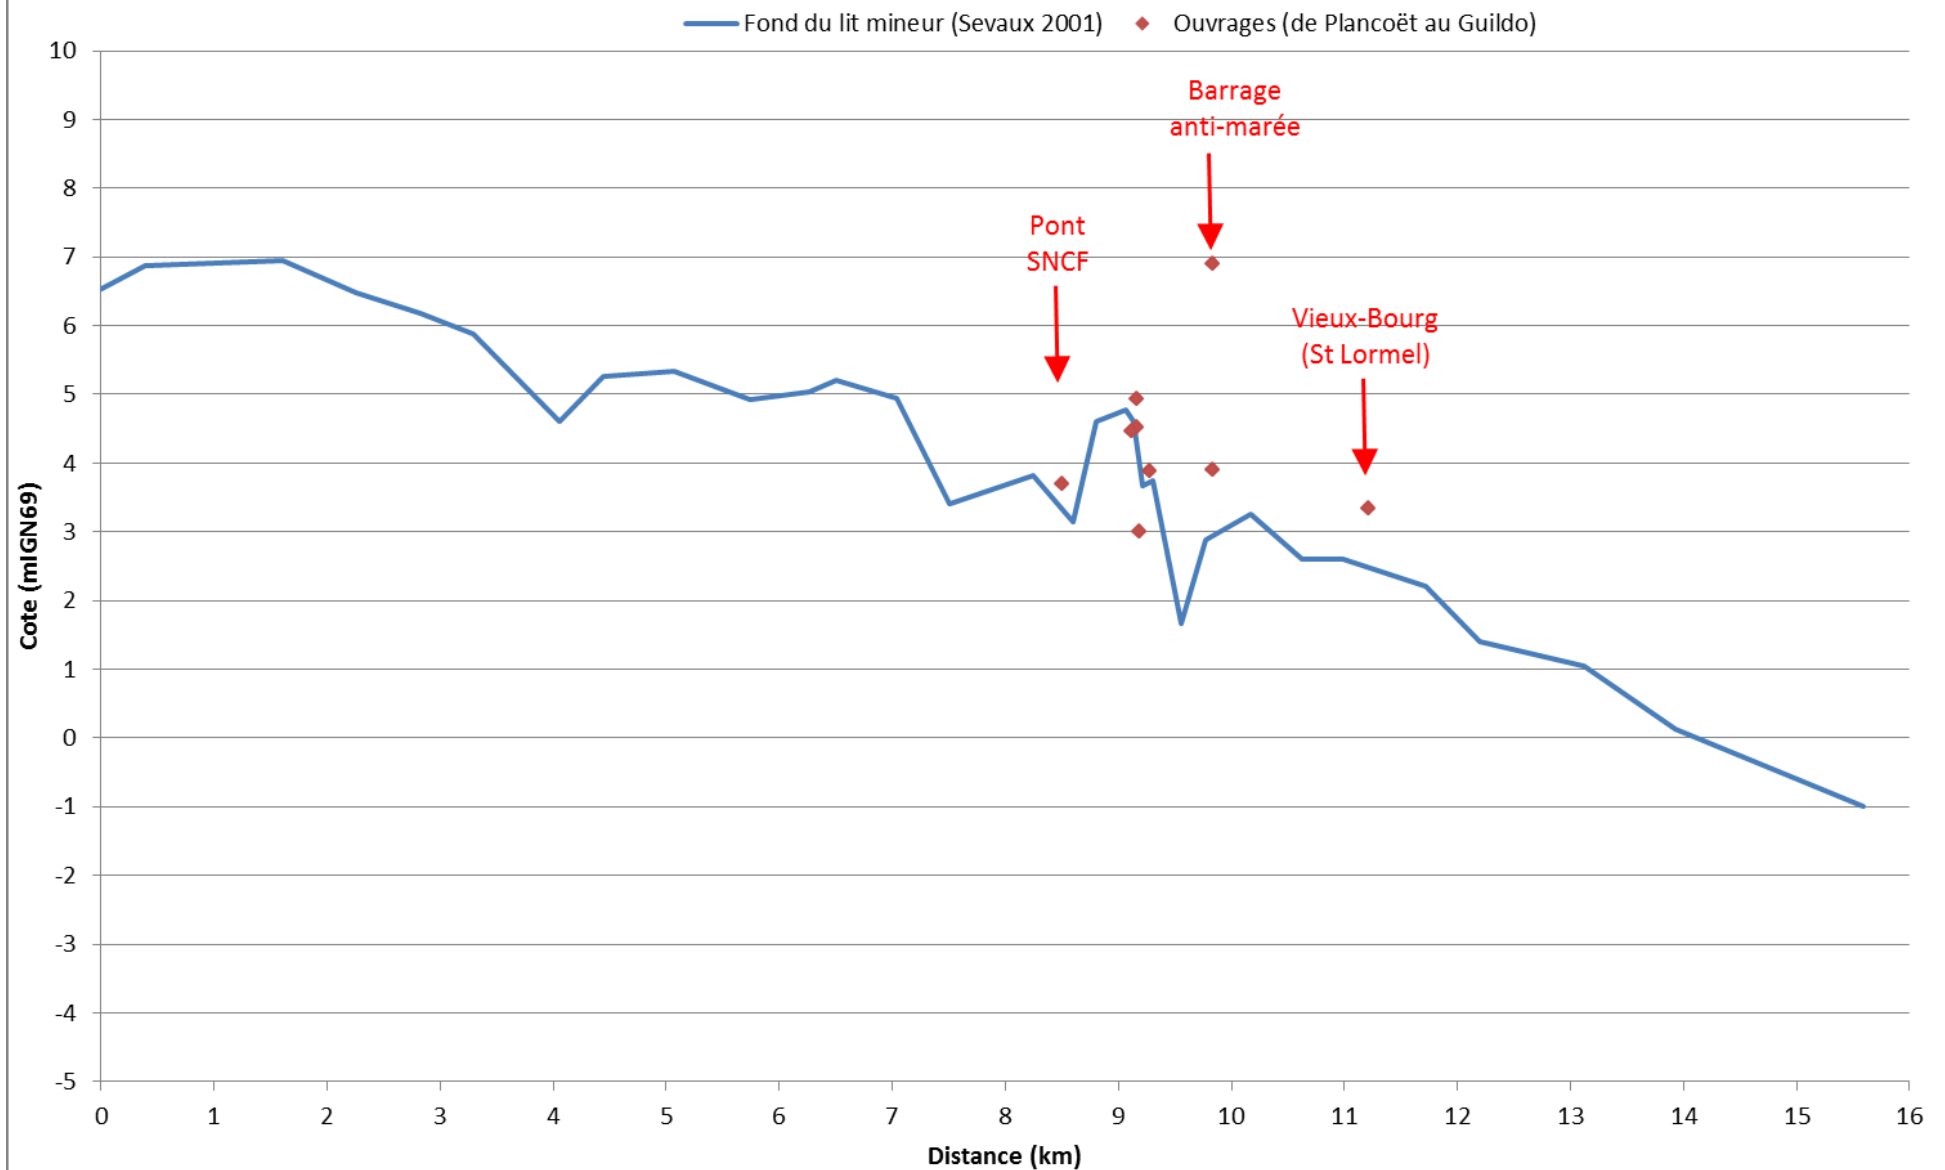
Fig. 17. Profil en long de l'Arguenon de la Ville Hatte au Pont du Guildo (source : SEVAUX 2001)

Profil en long du lit de l'Arguenon depuis la barrage de la Ville-Hatte au pont du Guildo

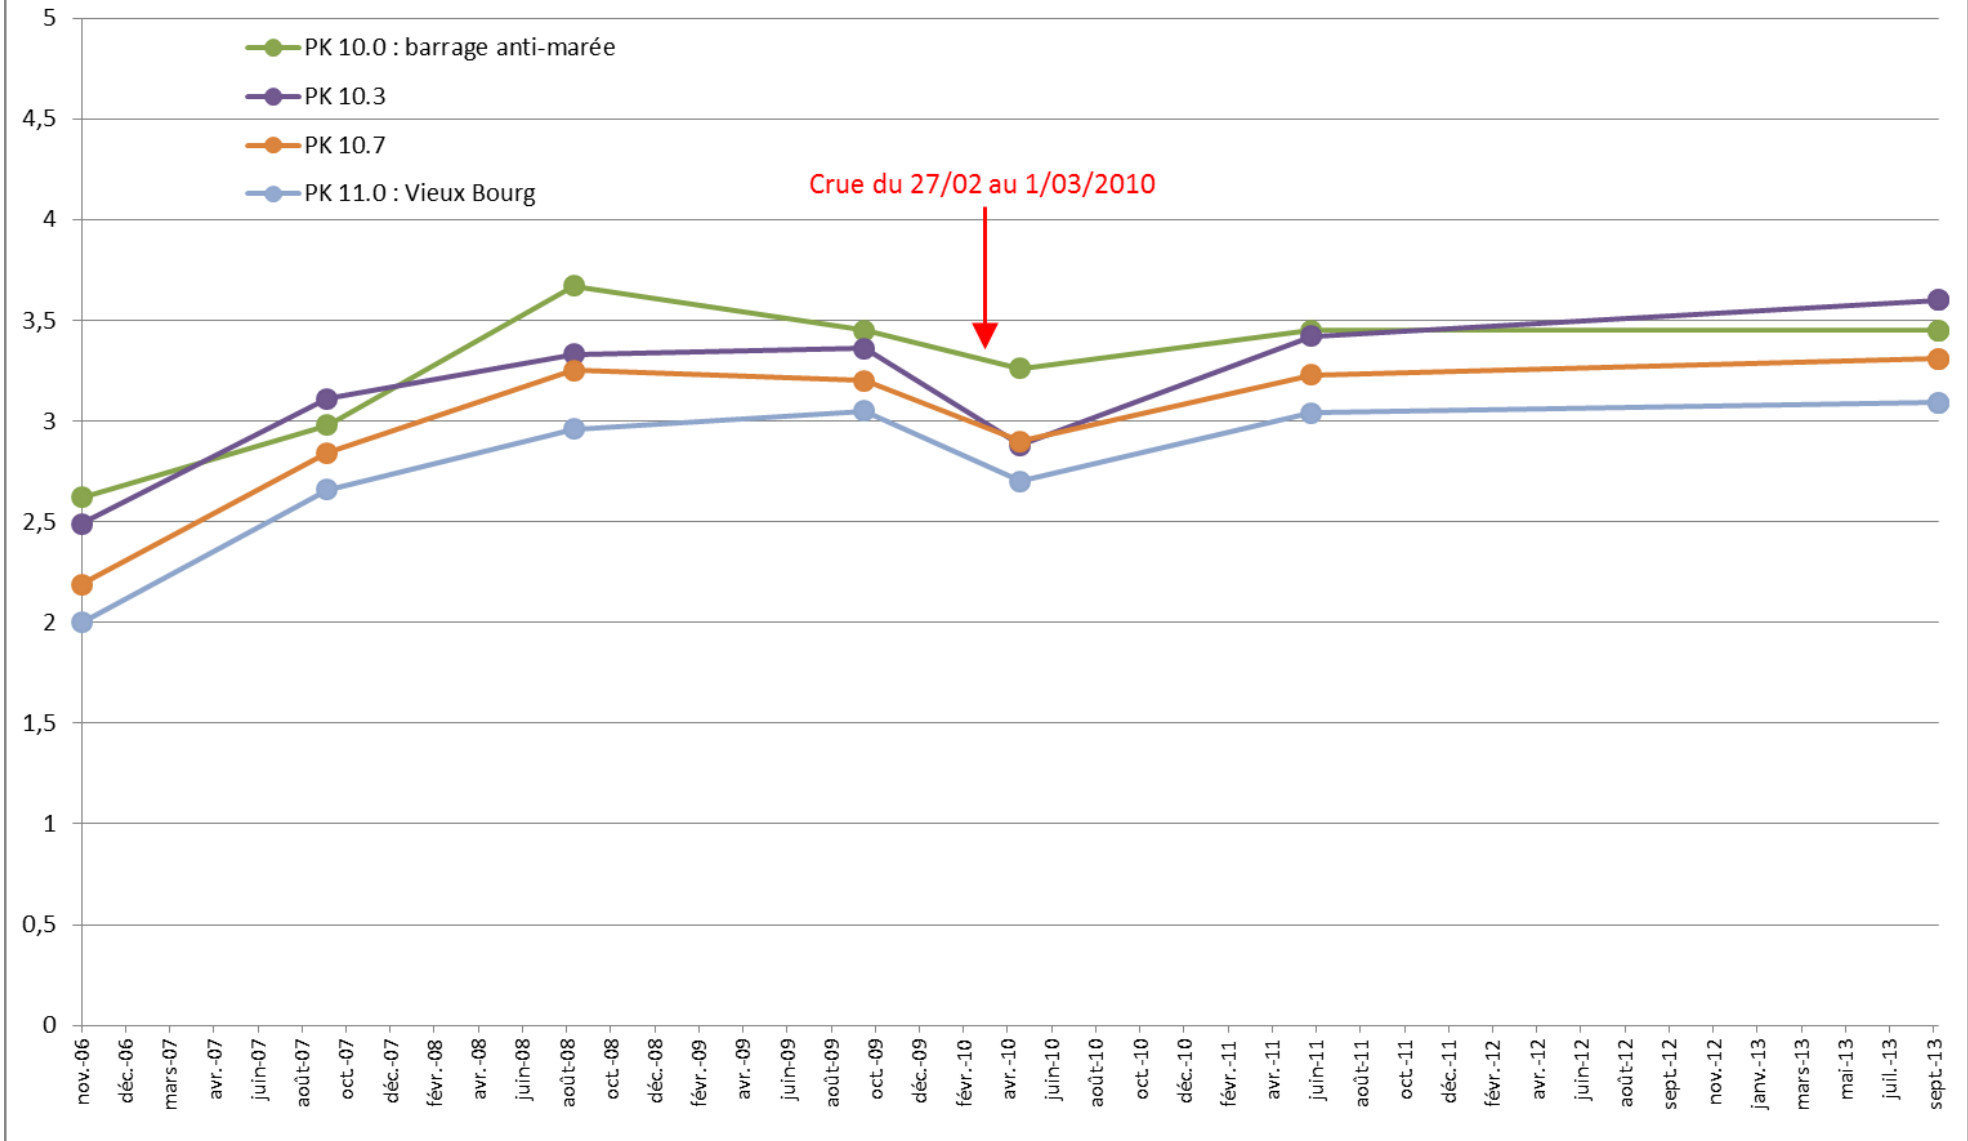
Fig. 20. Evolution du lit en 4 points distincts de Plancoët au Vieux Bourg (St Lormel) (source : ALLAIN 2006-2013)

Evolution du lit en 4 points distincts de Plancoët au Vieux Bourg (St Lormel) 2006 à 2013

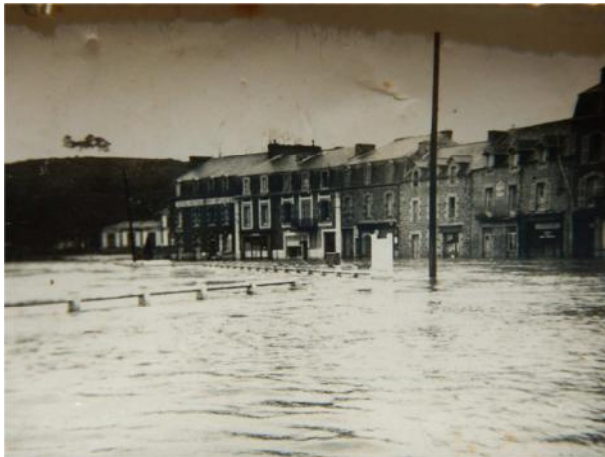
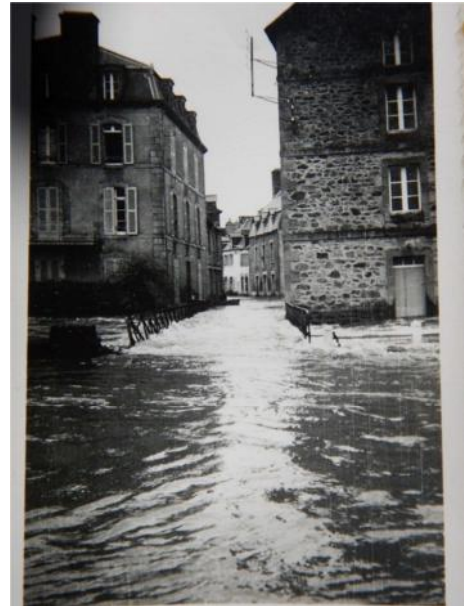
Quai et Vieux Pont de Plancoët

Cote de la crue aux quais de Plancoët (mIGN69)	Débit à la Ville-Hatte		Période de retour de la crue (entrée barrage)	Coefficient de marée	Pression atmosphérique	Vent	Arrêté CatNat (>1982)
	Entrée	Sortie					
~7.80 à 8.00	Pas de données

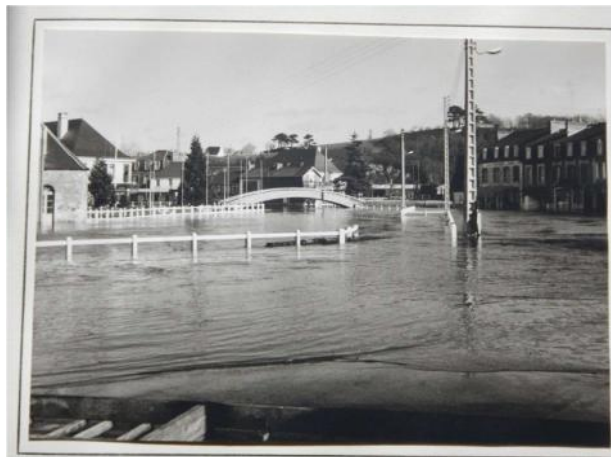
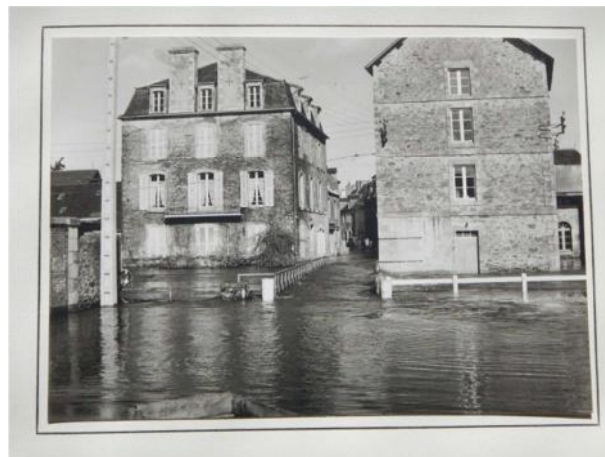
Quai et
Vieux Pont
de Plancoët

Cote de la crue aux quais de Plancoët (mIGN69)	Débit à la Ville-Hatte		Période de retour de la crue (entrée barrage)	Coefficient de marée	Pression atmosphérique	Vent	Arrêté CatNat (>1982)
	Entrée	Sortie					
7.85 à 7.95	62	59	T=10ans	86 à 93	Pas de données		/

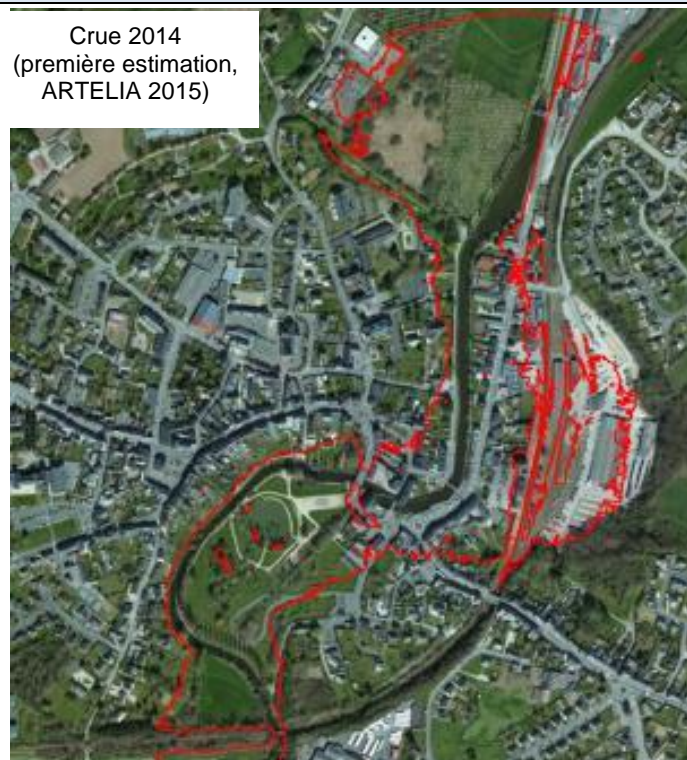
Enveloppe de la zone inondée

~60 habitations ou commerces touchés (première estimation selon les laisses de crues disponibles, ARETLIA 2015)

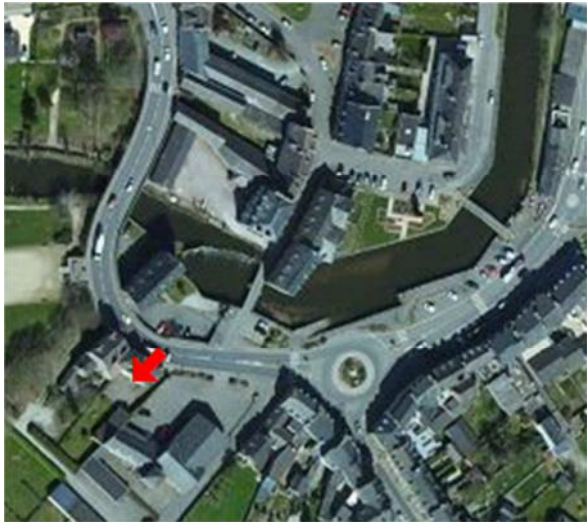
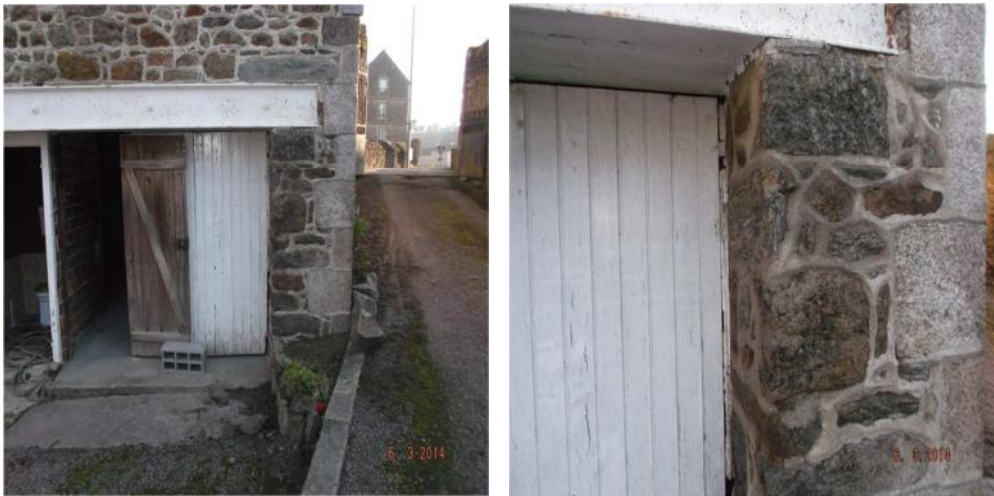
Identifiant	DDTM 03			
Commune	Plancoët	Localisation	52 Rue du Pont		Cours d'eau	Arguenon
Date enquête	02/2014	Source	DDTM22		Fiabilité *	Bonne
Description	Angle du bâtiment dans la cour, à droite de l'entrée du garage 06/02/2014 : h=1.40 m par rapport au seuil					
Coordonnées géographiques (Lambert 93 et m IGN69)						
Z (crue)	06/02/2014 : 8.49	X	313 919	Y	6 837 340	Levé par DDTM22
Localisation

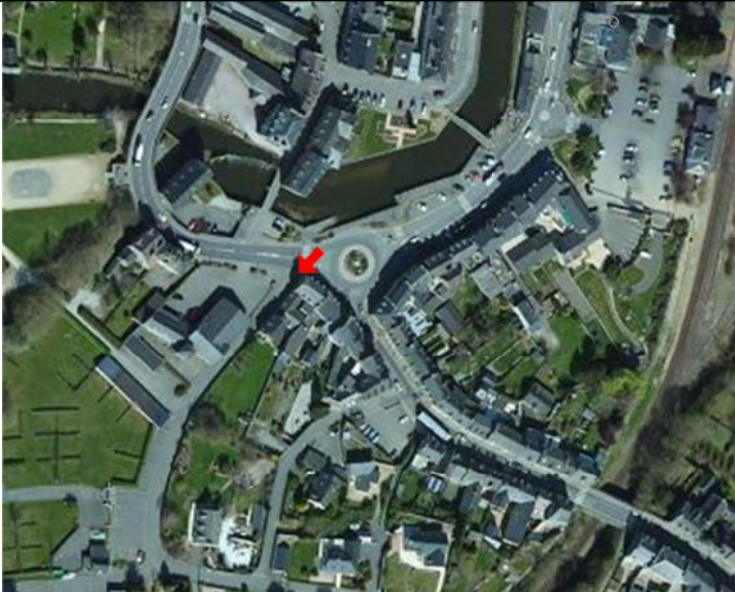
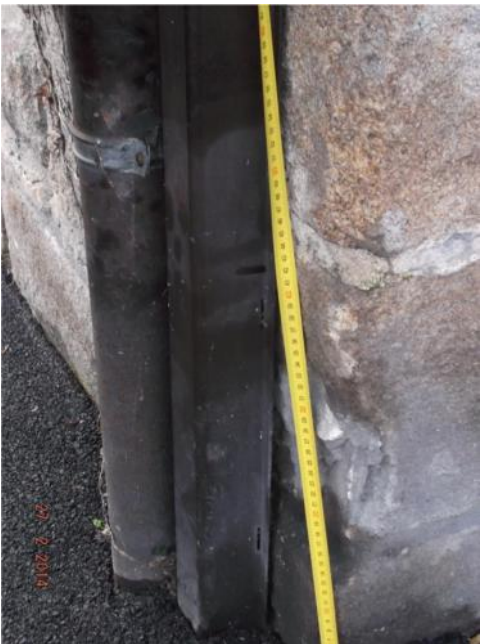
Identifiant	DDTM 04			
Commune	Plancoët	Localisation	Rue de l'Abbaye		Cours d'eau	Arguenon
Date enquête	02/2014	Source	DDTM22		Fiabilité *	Peu fiable
Description	Angle du salon de coiffure DENIZANE, sur protection câble 06/02/2014 : h=0.40 m par rapport au trottoir					
Coordonnées géographiques (Lambert 93 et m IGN69)						
Z (crue)	06/02/2014 : 7.84	X	313 972	Y	6 837 335	Levé par DDTM22
Localisation

Commentaire	Z crue non cohérent avec les laisses alentour (trop faible)

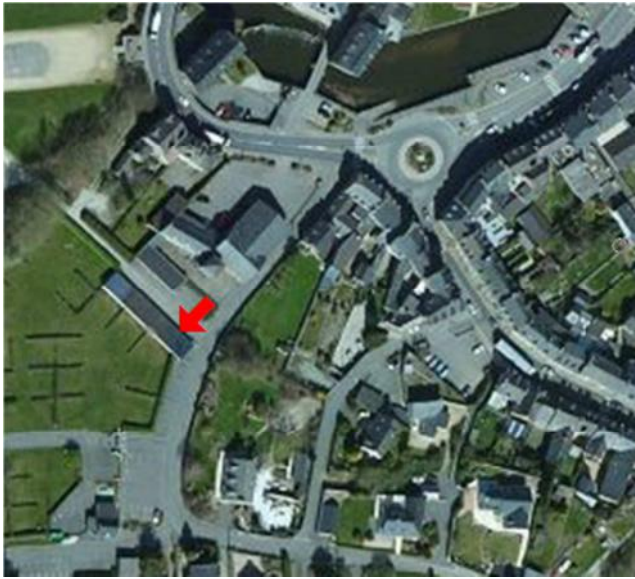
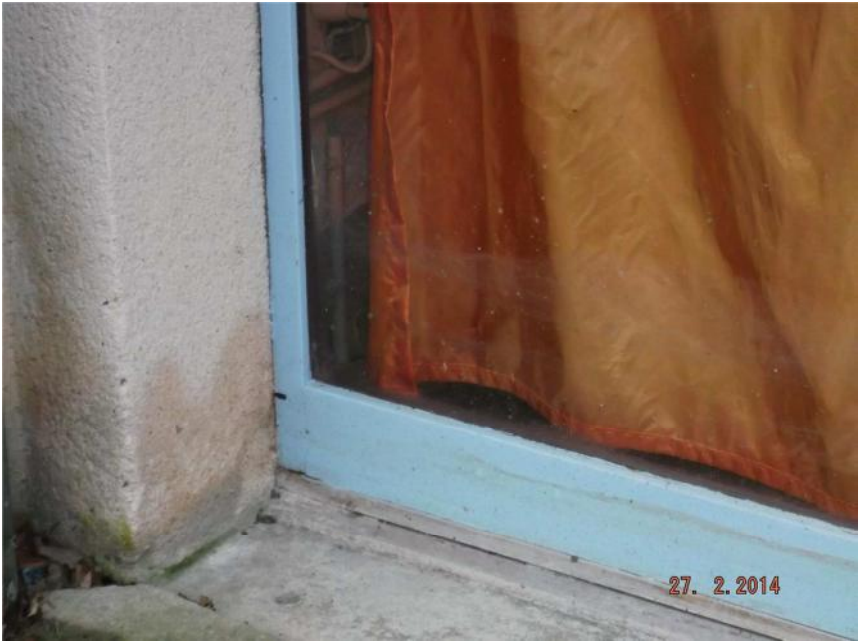
Identifiant	DDTM 06			
Commune	Plancoët	Localisation	Rue des Vergers		Cours d'eau	Arguenon
Date enquête	02/2014	Source	DDTM22		Fiabilité *	Bonne
Description	Angle du local kayak 06/02/2014 : h=0.12 m par rapport au seuil					
Coordonnées géographiques (Lambert 93 et m IGN69)						
Z (crue)	06/02/2014 : 8.43	X	313 912	Y	6 837 285	Levé par DDTM22
Localisation

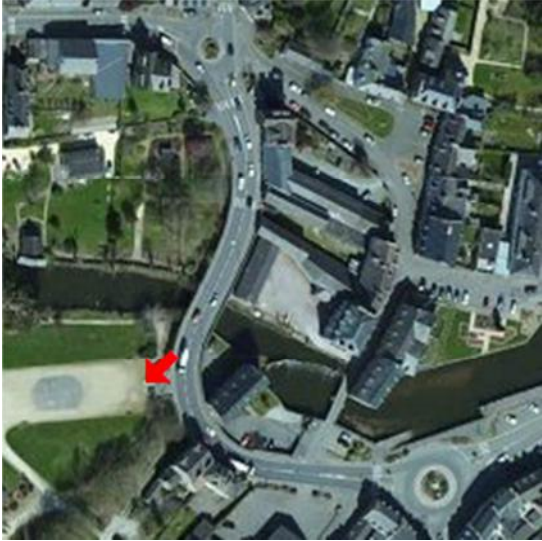
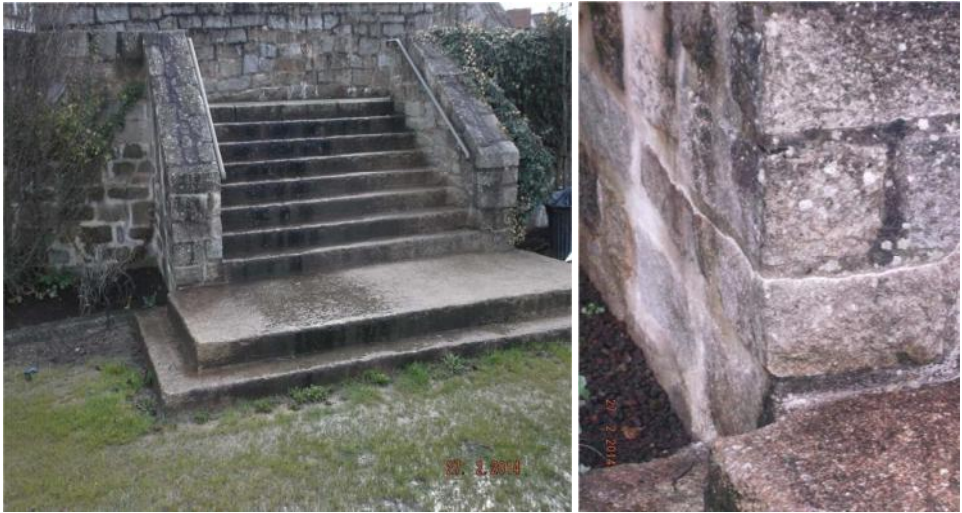
Identifiant	DDTM 11			
Commune	Plancoët	Localisation	Jardin du Pré Rolland		Cours d'eau	Arguenon
Date enquête	02/2014	Source	DDTM22		Fiabilité *	Peu fiable
Description	Escalier vers la RD 768 06/02/2014 : h=34 cm par rapport au premier palier existant					
Coordonnées géographiques (Lambert 93 et m IGN69)						
Z (crue)	06/02/2014 : 8.00	X	313 897	Y	6 837 380	Levé par DDTM22
Localisation

Commentaire	Z crue non cohérent avec les laisses alentour (trop faible)

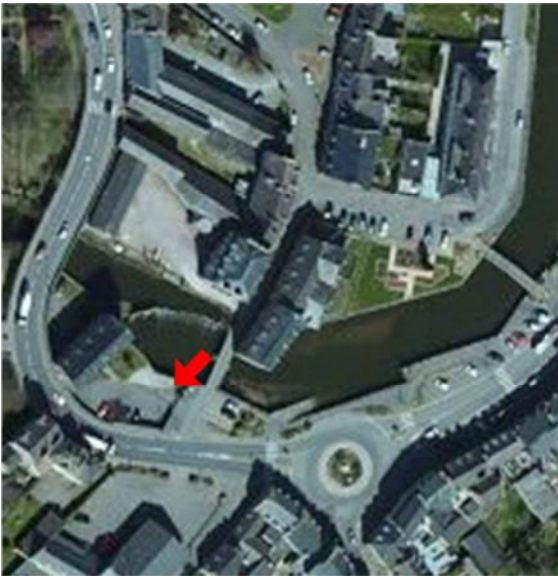
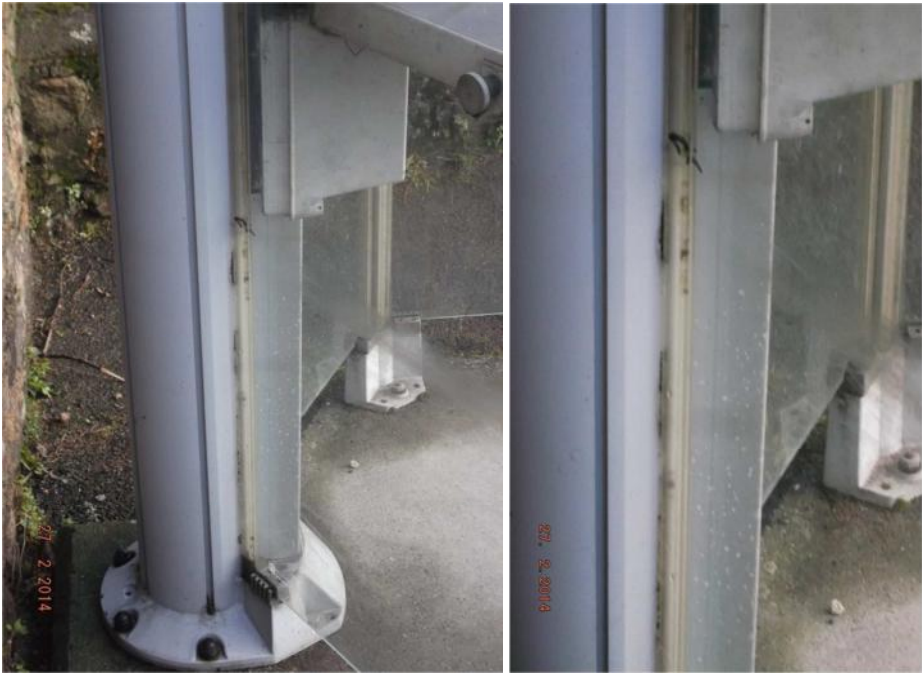
Identifiant	DDTM 13			
Commune	Plancoët	Localisation	Rue du Vieux Pont		Cours d'eau	Arguenon
Date enquête	02/2014	Source	DDTM22		Fiabilité *	Bonne
Description	Cabine téléphonique entre la RD 768 et le vieux pont 06/02/2014 : h=64 cm par rapport au sol (trottoir)					
Coordonnées géographiques (Lambert 93 et m IGN69)						
Z (crue)	06/02/2014 : 8.21	X	313 951	Y	6 837 363	Levé par DDTM22
Localisation

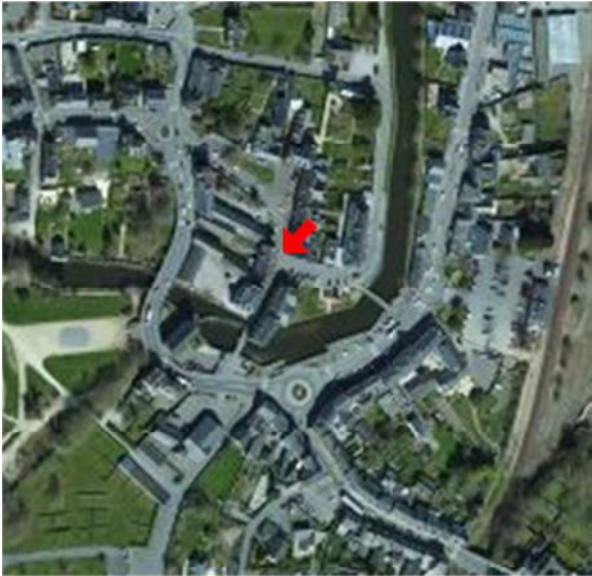
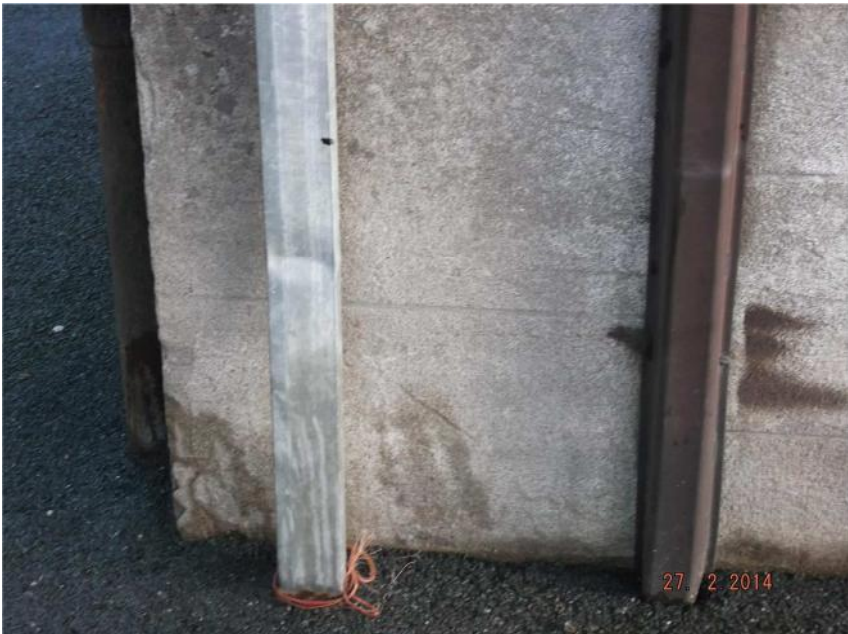
Identifiant		DDTM 14			
Commune	Plancoët	Localisation	Rue du Vieux Pont/Quai du Duc d'Aiguillon			Cours d'eau	Arguenon
Date enquête	02/2014	Source	DDTM22			Fiabilité *	Bonne
Description	Angle bâtiment sur support de signalisation 06/02/2014 : h=60 cm par rapport au sol (trottoir)						
Coordonnées géographiques (Lambert 93 et m IGN69)							
Z (crue)	06/02/2014 : 8.20	X	313 993	Y	6 837 420	Levé par	DDTM22
Localisation

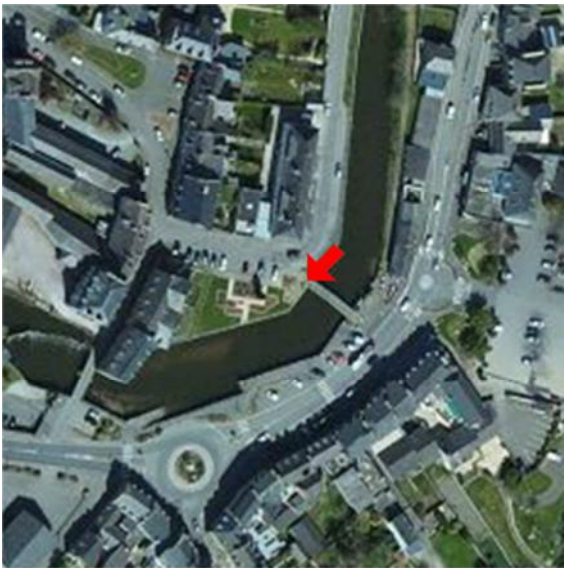
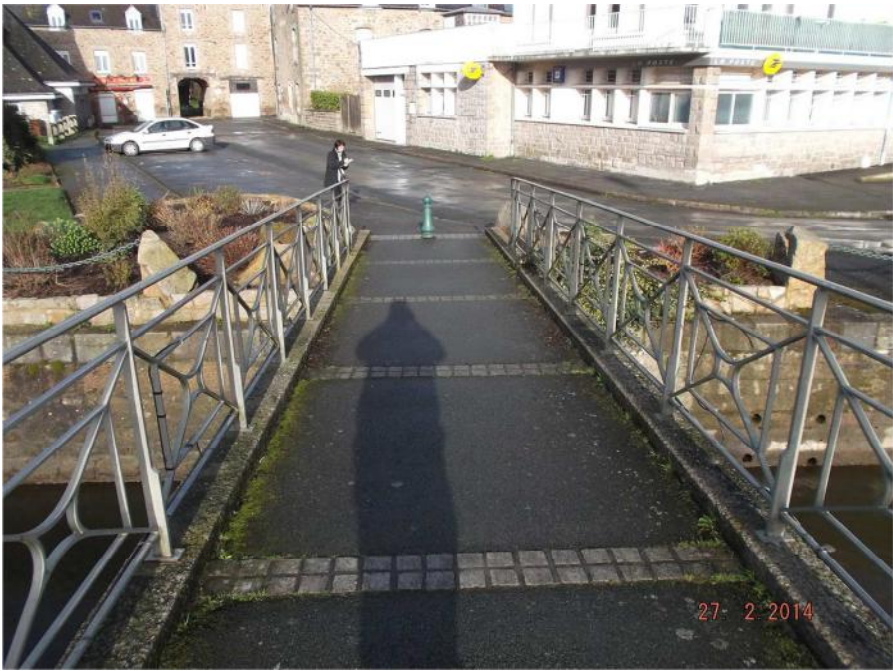
Identifiant	DDTM 15			
Commune	Plancoët	Localisation	Passerelle sur l'Arguenon		Cours d'eau	Arguenon
Date enquête	02/2014	Source	DDTM22		Fiabilité *	Bonne
Description	Repérage inondation sur la deuxième ligne constituée de deux pavés granit					
Coordonnées géographiques (Lambert 93 et m IGN69)						
Z (crue)	06/02/2014 : 7.94	X	314 038	Y	6 837 395	Levé par DDTM22
Localisation

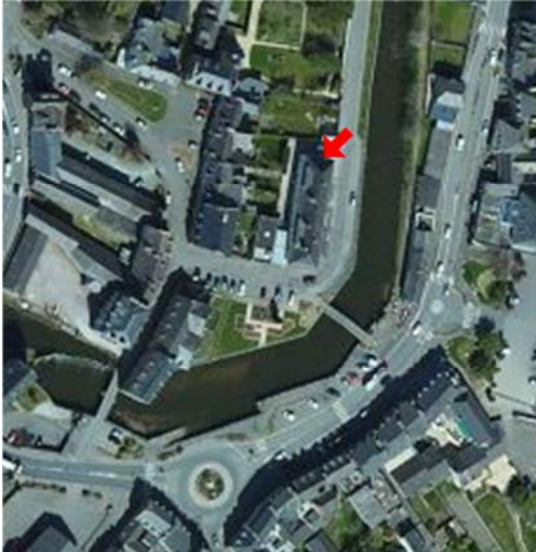
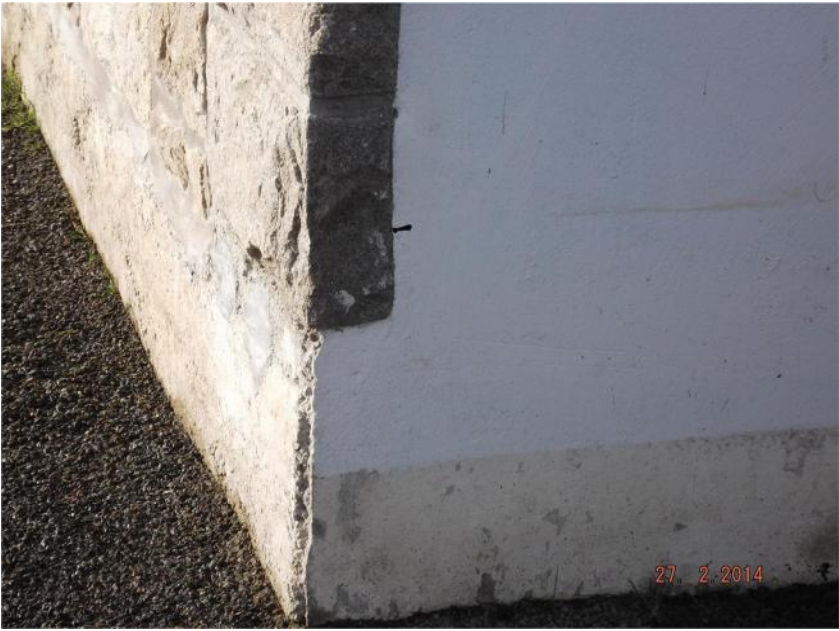
Identifiant	DDTM 17			
Commune	Plancoët	Localisation	Quai du Duc d'Aiguillon		Cours d'eau	Arguenon
Date enquête	02/2014	Source	DDTM22		Fiabilité *	Bonne
Description	Pignon du bâtiment des finances publiques (trésorerie) 06/02/2014 : h=50 cm par rapport au sol					
Coordonnées géographiques (Lambert 93 et m IGN69)						
Z (crue)	06/02/2014 : 7.83	X	314 041	Y	6 837 445	Levé par DDTM22
Localisation

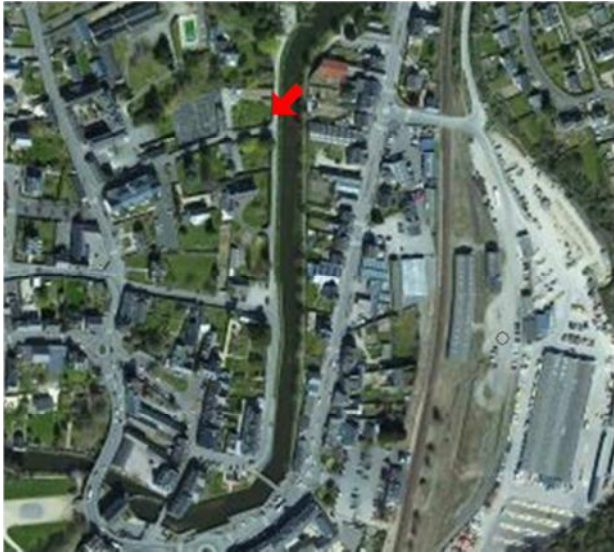
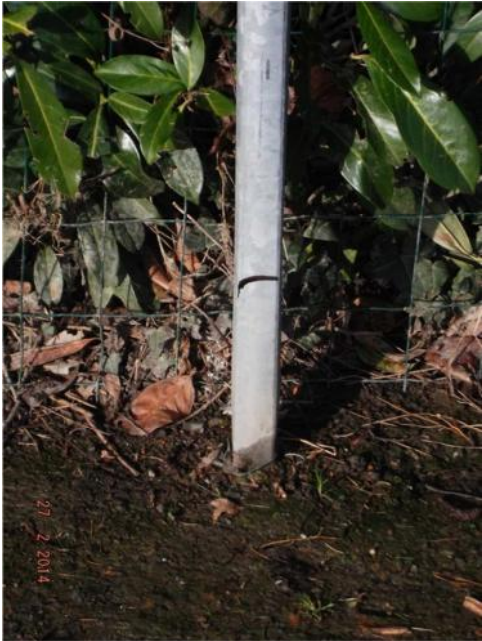
Identifiant	DDTM 19			
Commune	Plancoët	Localisation	Quai du Duc d'Aiguillon		Cours d'eau	Arguenon
Date enquête	02/2014	Source	DDTM22		Fiabilité *	Peu fiable
Description	Sur support de signalisation 06/02/2014 : h=21 cm par rapport au sol					
Coordonnées géographiques (Lambert 93 et m IGN69)						
Z (crue)	06/02/2014 : 7.29	X	314 066	Y	6 837 663	Levé par DDTM22
Localisation

Commentaire	Z crue non cohérent avec les laisses alentour (trop faible)

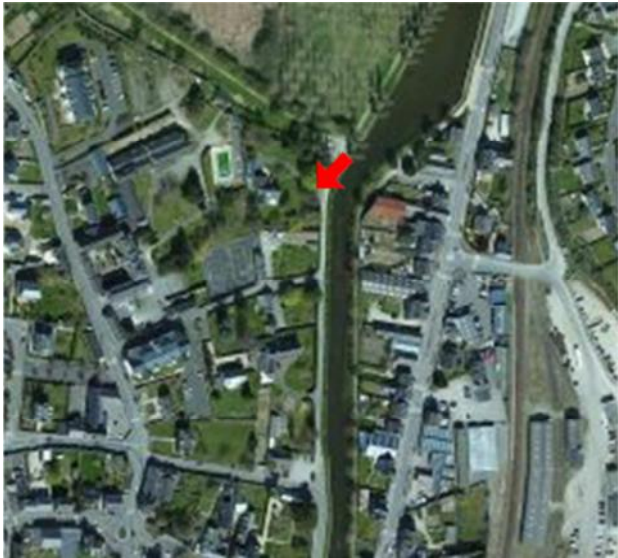
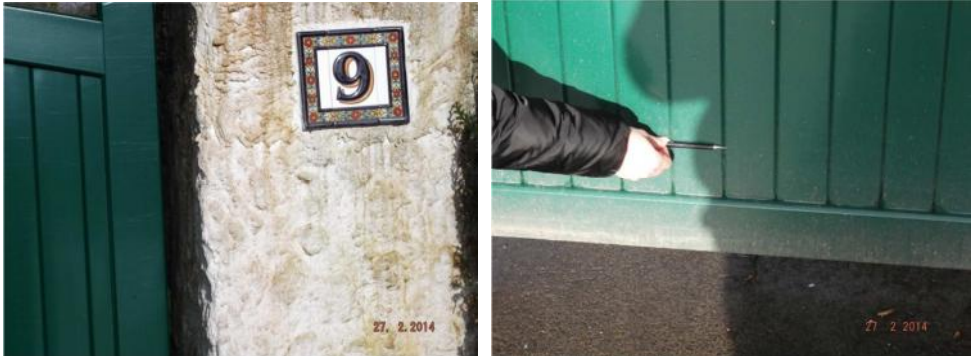
DDTM des Côtes d'Armor		Identifiant	DDTM 22			
Commune	Plancoët	Localisation	Quai du Duc d'Aiguillon		Cours d'eau	Arguenon
Date enquête	02/2014	Source	DDTM22		Fiabilité *	Bonne
Description	Portail de la propriété n°9 06/02/2014 : h=27 cm par rapport au sol					
Coordonnées géographiques (Lambert 93 et m IGN69)						
Z (crue)	06/02/2014 : 7.75	X	314 068	Y	6 837 711	Levé par DDTM22
Localisation

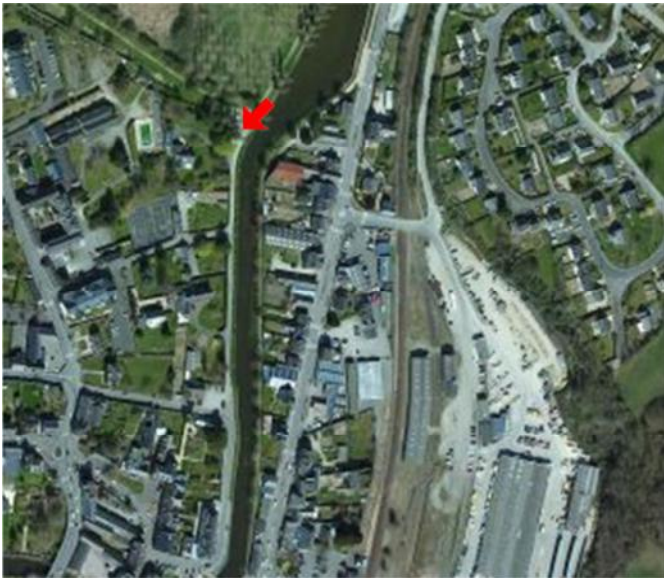
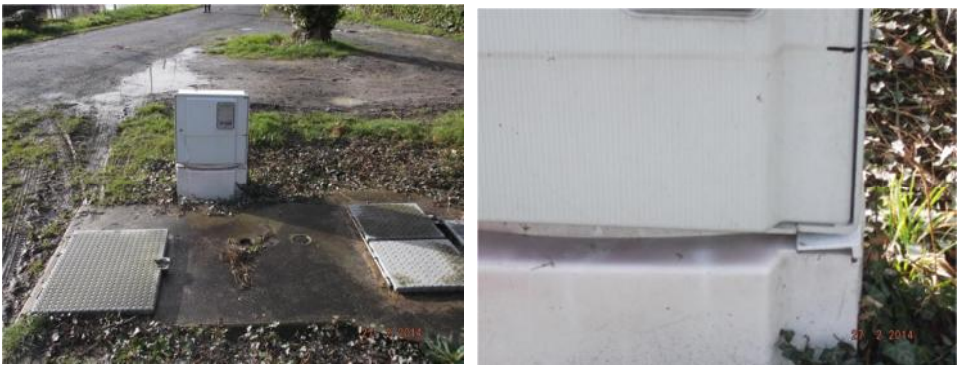
Identifiant	DDTM 23			
Commune	Plancoët	Localisation	Quai du Duc d'Aiguillon		Cours d'eau	Arguenon
Date enquête	02/2014	Source	DDTM22		Fiabilité *	Bonne
Description	Coffret du poste de refoulement EU 06/02/2014 : h=50 cm par rapport au sol					
Coordonnées géographiques (Lambert 93 et m IGN69)						
Z (crue)	06/02/2014 : 7.82	X	314 082	Y	6 837 730	Levé par DDTM22
Localisation

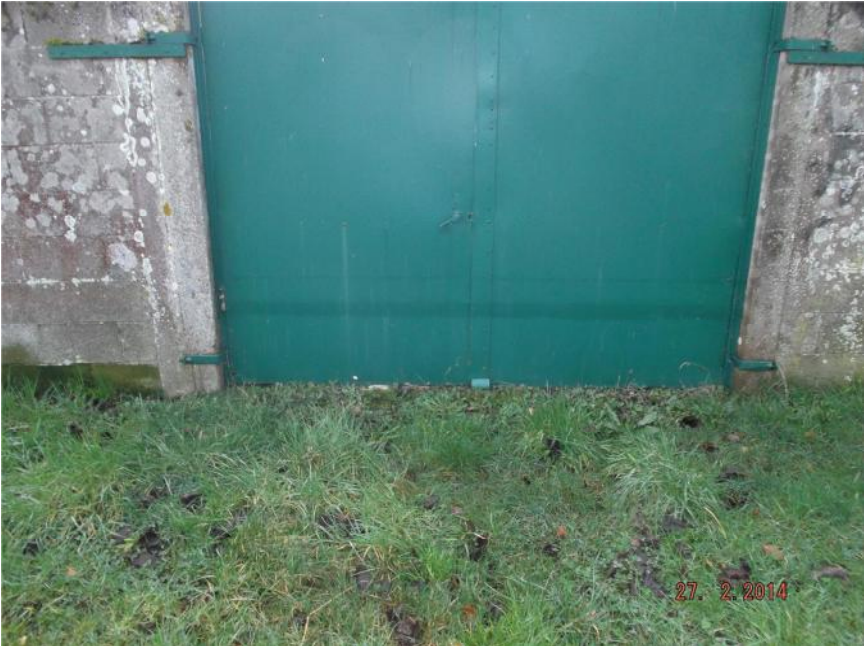
Photo

Identifiant	DDTM 26			
Commune	Plancoët	Localisation	Quai Jacques Cartier		Cours d'eau	Arguenon
Date enquête	02/2014	Source	DDTM22		Fiabilité *	Bonne
Description	Portail vert 06/02/2014 : h=60 cm par rapport au sol					
Coordonnées géographiques (Lambert 93 et m IGN69)						
Z (crue)	06/02/2014 : 7.78	X	314 113	Y	6 837 709	Levé par DDTM22
Localisation

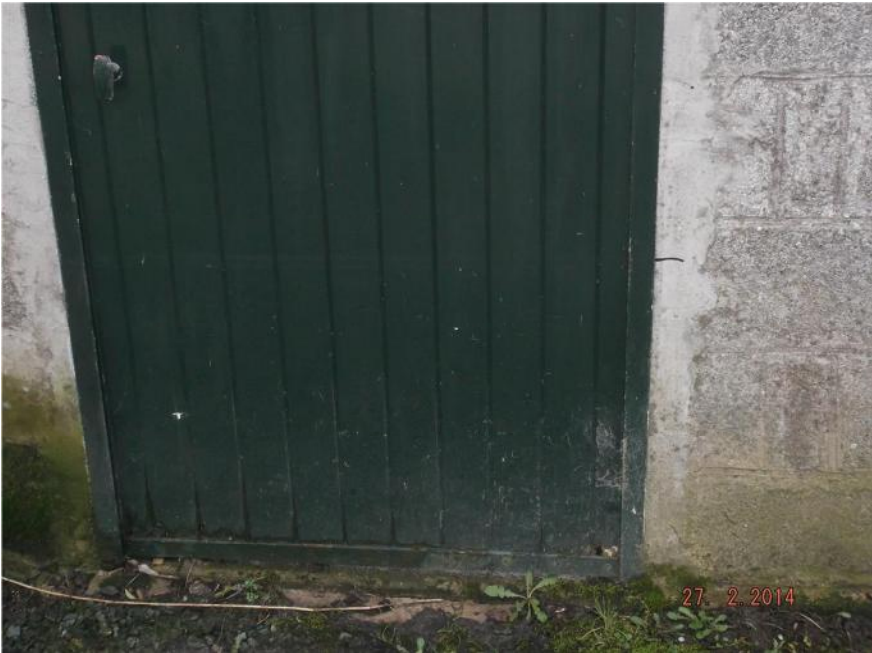
Photo

Identifiant	DDTM 27			
Commune	Plancoët	Localisation	Quai Jacques Cartier		Cours d'eau	Arguenon
Date enquête	02/2014	Source	DDTM22		Fiabilité *	Bonne
Description	Porte verte 06/02/2014 : h=64 cm par rapport au sol					
Coordonnées géographiques (Lambert 93 et m IGN69)						
Z (crue)	06/02/2014 : 7.88	X	314 092	Y	6 837 666	Levé par DDTM22
Localisation

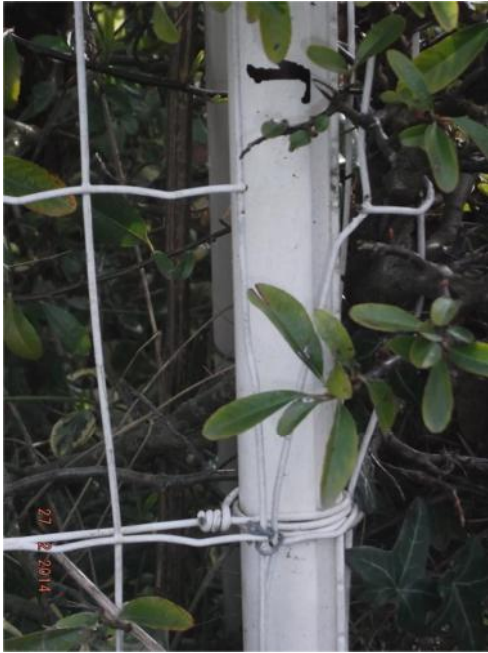
Photo

Identifiant	DDTM 28			
Commune	Plancoët	Localisation	Quai Jacques Cartier		Cours d'eau	Arguenon
Date enquête	02/2014	Source	DDTM22		Fiabilité *	Bonne
Description	Angle du passage vers la RD, support de clôture de couleur blanche 06/02/2014 : h=68 cm par rapport au sol					
Coordonnées géographiques (Lambert 93 et m IGN69)						
Z (crue)	06/02/2014 : 7.81	X	314 087	Y	6 837 589	Levé par DDTM22
Localisation

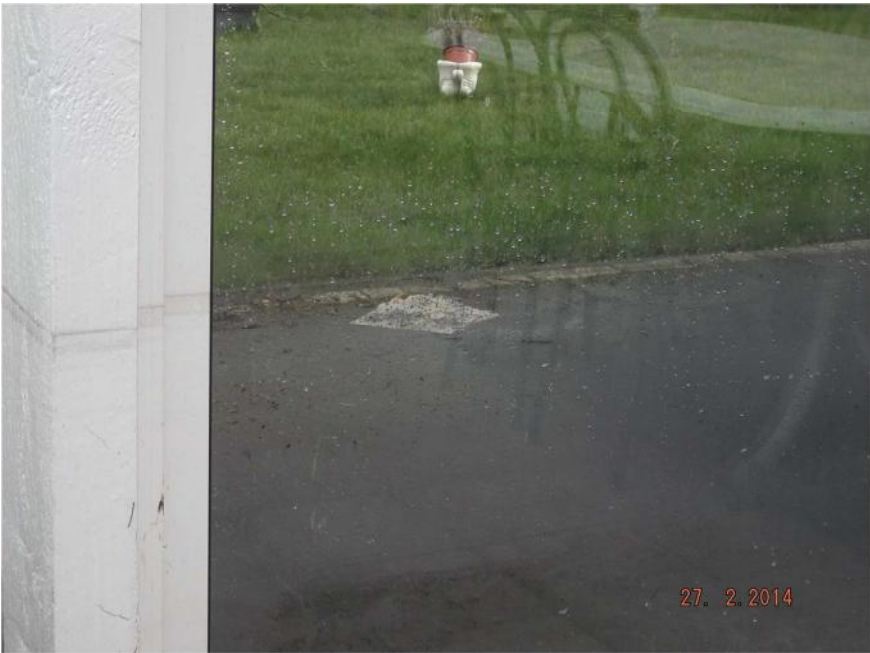
Photo

Identifiant	DDTM 29			
Commune	Plancoët	Localisation	Rue de Dinard		Cours d'eau	Arguenon
Date enquête	02/2014	Source	DDTM22		Fiabilité *	Bonne
Description	Véranda du 3 Rue de Dinard (coté Quai) 06/02/2014 : h=73 cm par rapport au sol					
Coordonnées géographiques (Lambert 93 et m IGN69)						
Z (crue)	06/02/2014 : 7.99	X	314 080	Y	6 837 470	Levé par DDTM22
Localisation

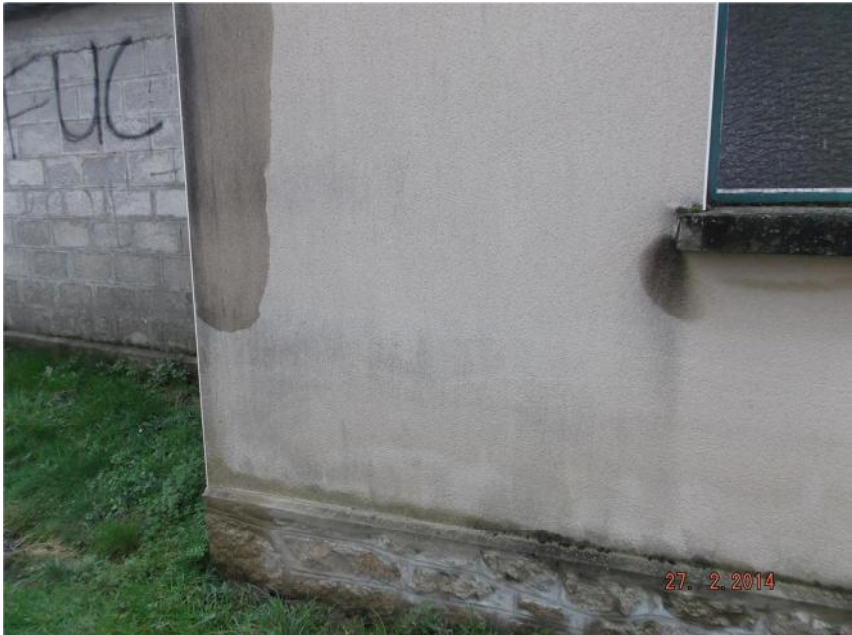
Photo

Identifiant	DDTM 30			
Commune	Plancoët	Localisation	Quai Jacques Cartier		Cours d'eau	Arguenon
Date enquête	02/2014	Source	DDTM22		Fiabilité *	Bonne
Description	Angle du bâtiment servant de réserve au bar 06/02/2014 : h=75 cm par rapport au sol					
Coordonnées géographiques (Lambert 93 et m IGN69)						
Z (crue)	06/02/2014 : 7.70	X	314 072	Y	6 837 438	Levé par DDTM22
Localisation
