Révision du Plan de Prévention du Risque d'inondation et de submersion marine de l'Arguenon à Plancoët et Saint-Lormel

PHASE 1 : ANALYSE DU SITE

RAPPORT

ARTELIA Ville & Transport Direction Régionale Ouest Espace bureaux Sillon de Bretagne 8 avenue des Thébaudières – CS 20232 44815 SAINT HERBLAIN CEDEX Tél. : 02 28 09 18 00 Fax : 02 40 94 80 99	N° Affaire	4-53-1662	Etabli par	Vérifié par
	Date	JUIN 2015	S. BAULIN	Y. GASOWSKI
	Indice	A	B

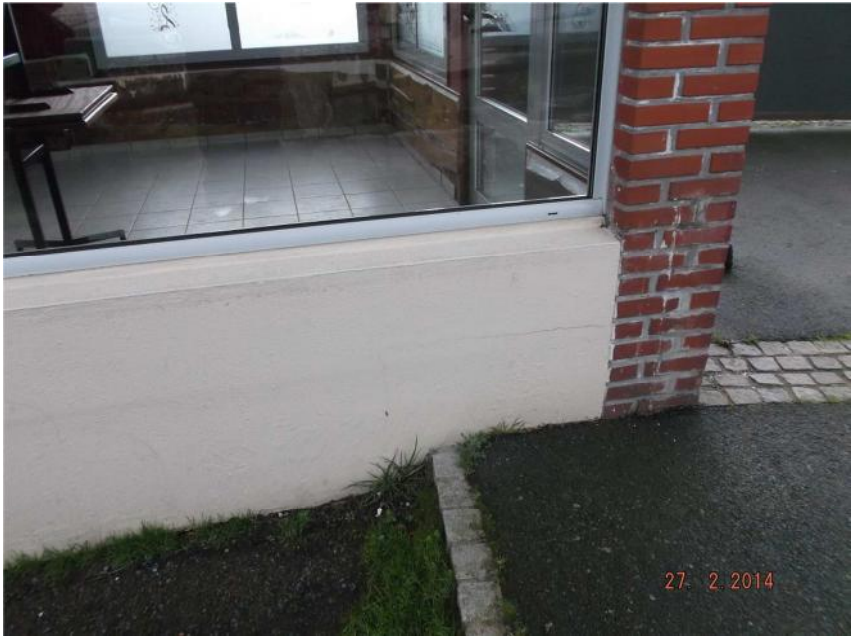
Photo

Identifiant	DDTM 31			
Commune	Plancoët	Localisation	Quai Jacques Cartier		Cours d'eau	Arguenon
Date enquête	02/2014	Source	DDTM22		Fiabilité *	Bonne
Description	Angle du bâtiment (bar) près de la passerelle 06/02/2014 : h=30 cm par rapport au sol					
Coordonnées géographiques (Lambert 93 et m IGN69)						
Z (crue)	06/02/2014 : 7.73	X	314 064	Y	6 837 396	Levé par DDTM22
Localisation

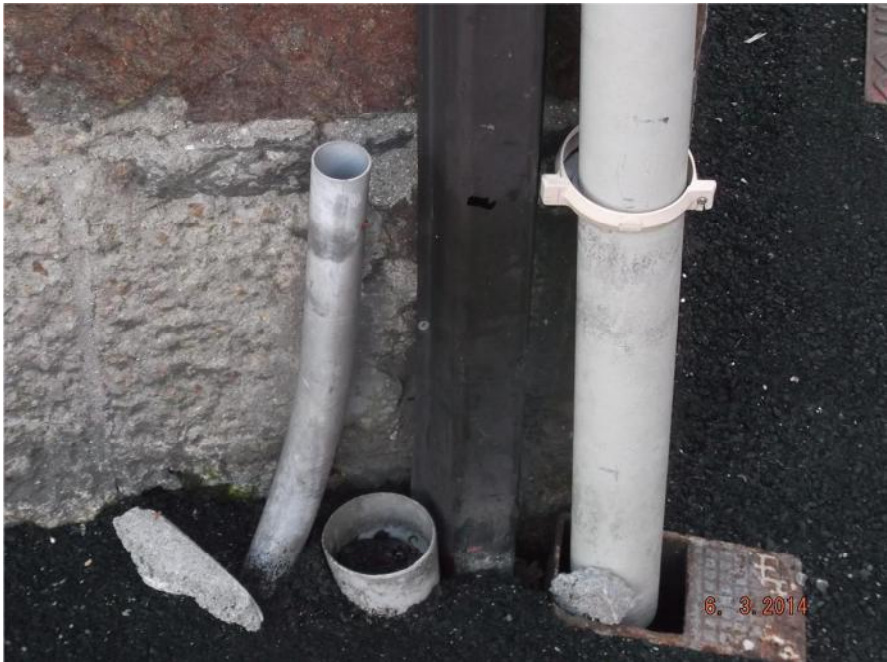
Photo

Identifiant	DDTM 33			
Commune	Plancoët	Localisation	Rue de l'Abbaye		Cours d'eau	Arguenon
Date enquête	02/2014	Source	DDTM22		Fiabilité *	Bonne
Description	Angle du bâtiment 06/02/2014 : h=41 cm par rapport au sol (trottoir)					
Coordonnées géographiques (Lambert 93 et m IGN69)						
Z (crue)	06/02/2014 : 8.12	X	313 999	Y	6 837 317	Levé par DDTM22
Localisation

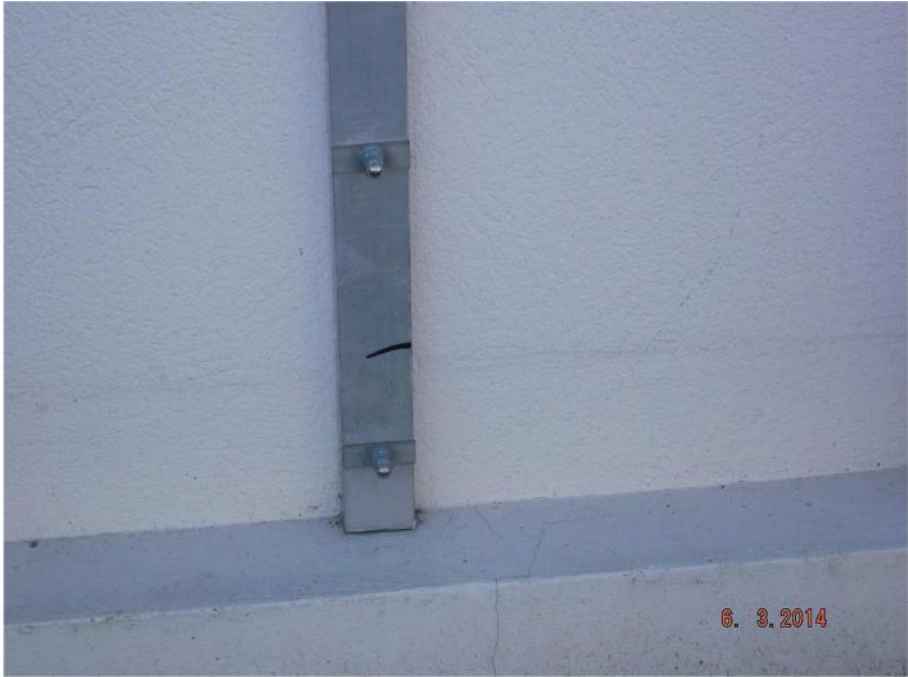
Photo

Identifiant	DDTM 35			
Commune	Plancoët	Localisation	2 Rue de Dinard (Banque)		Cours d'eau	Arguenon
Date enquête	02/2014	Source	DDTM22		Fiabilité *	Bonne
Description	Sur support de signalisation verticale 06/02/2014 : h=50 cm par rapport au sol (trottoir)					
Coordonnées géographiques (Lambert 93 et m IGN69)						
Z (crue)	06/02/2014 : 8.18	X	314 088	Y	6 837 415	Levé par DDTM22
Localisation

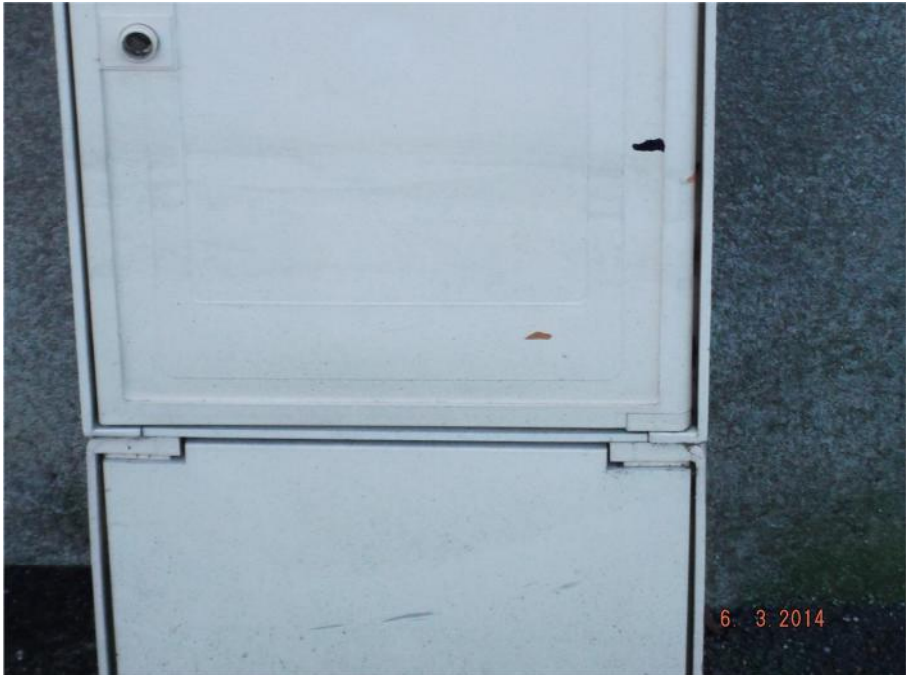
Photo

Identifiant	DDTM 36			
Commune	Plancoët	Localisation	10 Rue de Dinard		Cours d'eau	Arguenon
Date enquête	02/2014	Source	DDTM22		Fiabilité *	Bonne
Description	Sur coffret EDF 06/02/2014 : h=42 cm par rapport au sol (trottoir)					
Coordonnées géographiques (Lambert 93 et m IGN69)						
Z (crue)	06/02/2014 : 8.07	X	314 104	Y	6 837 475	Levé par DDTM22
Localisation

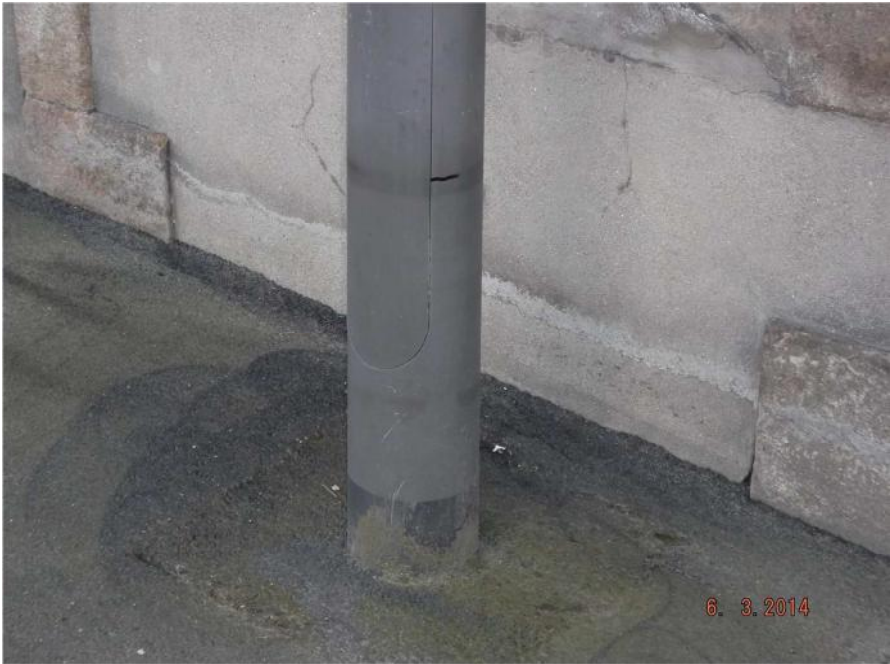
Photo

Identifiant	DDTM 37			
Commune	Plancoët	Localisation	13 Rue de Dinard		Cours d'eau	Arguenon
Date enquête	02/2014	Source	DDTM22		Fiabilité *	Bonne
Description	Sur candélabre 06/02/2014 : h=60 cm par rapport au sol (trottoir)					
Coordonnées géographiques (Lambert 93 et m IGN69)						
Z (crue)	06/02/2014 : 8.05	X	314 117	Y	6 837 569	Levé par DDTM22
Localisation

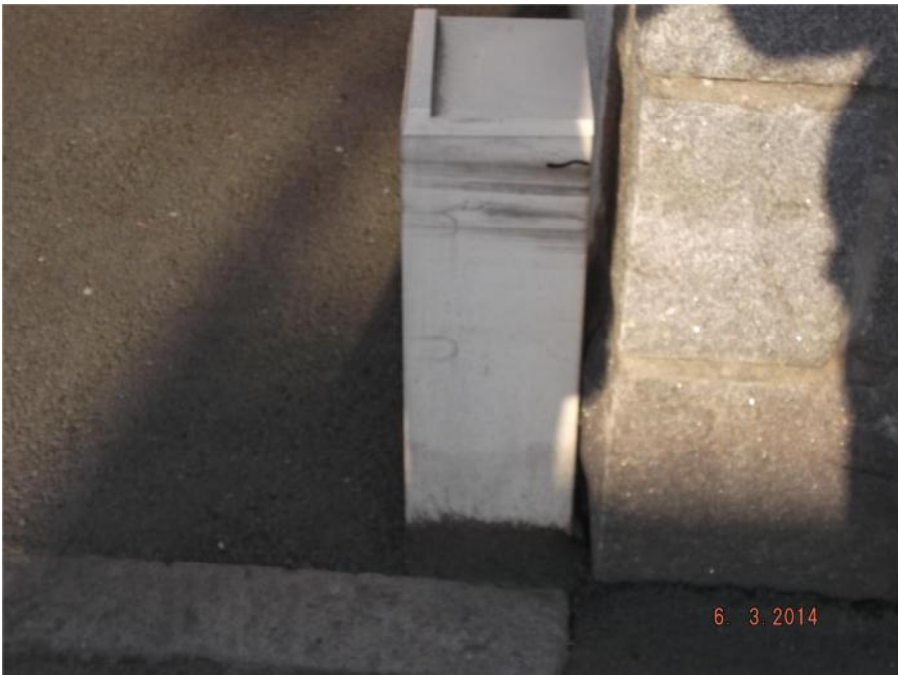
Photo

Identifiant	DDTM 38			
Commune	Plancoët	Localisation	Rue de Dinard		Cours d'eau	Arguenon
Date enquête	02/2014	Source	DDTM22		Fiabilité *	Bonne
Description	Angle n°21 et n°23, sur coffret EDF 06/02/2014 : h=43 cm par rapport au sol (trottoir)					
Coordonnées géographiques (Lambert 93 et m IGN69)						
Z (crue)	06/02/2014 : 8.03	X	314 142	Y	6 837 660	Levé par DDTM22
Localisation

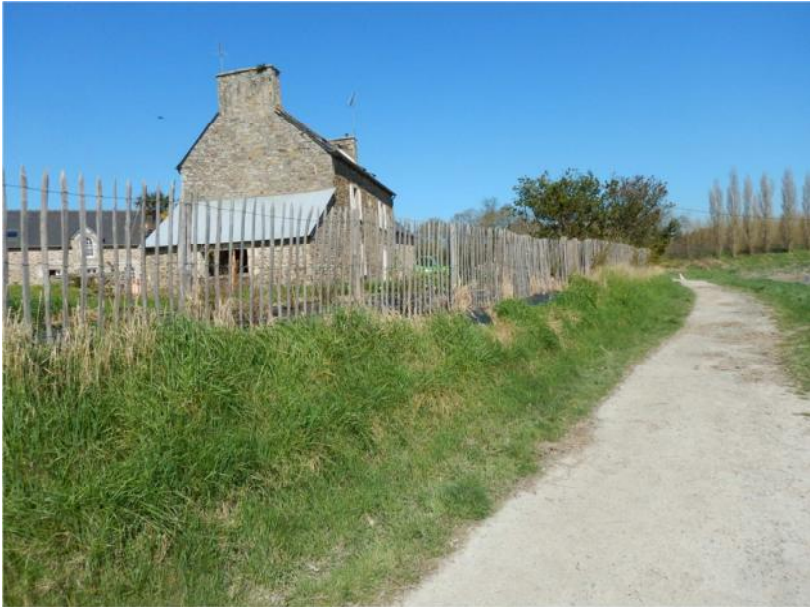
Photo

Identifiant	Sevaux 01			
Commune	Saint-Lormel	Localisation	Le Vieux Bourg		Cours d'eau	Arguenon
Date enquête	/	Source	PPri 2004		Fiabilité *	Peu fiable
Description	Au niveau du profil P2 du modèle PPRi 2004					
Coordonnées géographiques (Lambert 93 et m IGN69)						
Z (crue)	12/1999 : 7.10	X	314 354	Y	6 838 993	Levé par Sevaux
Localisation

Commentaire	Cote non cohérente avec les autres laisses (Z calculé en 2004 = 5.57) Cote a priori due à un niveau marin exceptionnel

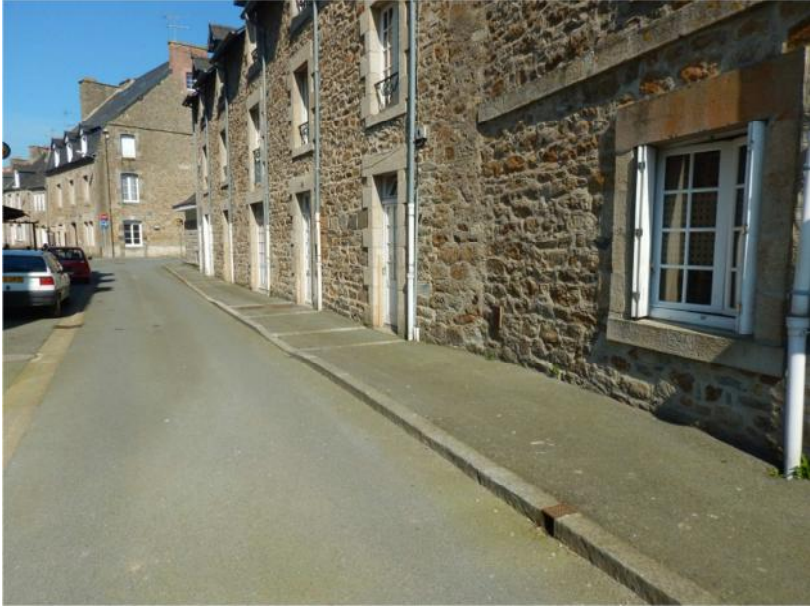
Photo

Identifiant	Sevaux 04			
Commune	Plancoët	Localisation	Rue du Vieux Pont		Cours d'eau	Arguenon
Date enquête	/	Source	PPRi 2004		Fiabilité *	Peu fiable
Description						
Coordonnées géographiques (Lambert 93 et m IGN69)						
Z (crue)	1999 : 7.43	X	313 980	Y	6 837 391	Levé par Sevaux
Localisation

Commentaire	Cote calculée en 2004 (PPRi) : 7.71, peu cohérente avec les autres laisses

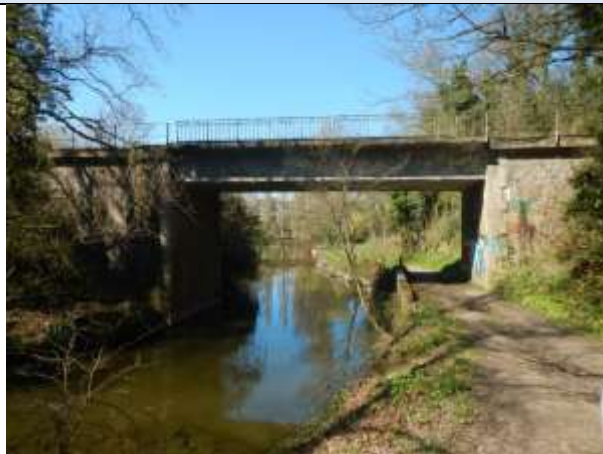
Photographie

FICHE OUVRAGE
Ouvrage n°1 – Pont SNCF

Type d'ouvrage	Tablier sur culées	Hauteur de chute (m)	0
Forme de la section	2 sections rectangulaires	Echelle limnimétrique	Non
Matériaux	Pierre	Débit avant mise en charge	A compléter après modélisation hydraulique

Largeur (m)	12	Hauteur (m)	7.9	Longueur (m)	~5m
-------------	----	-------------	-----	--------------	-----

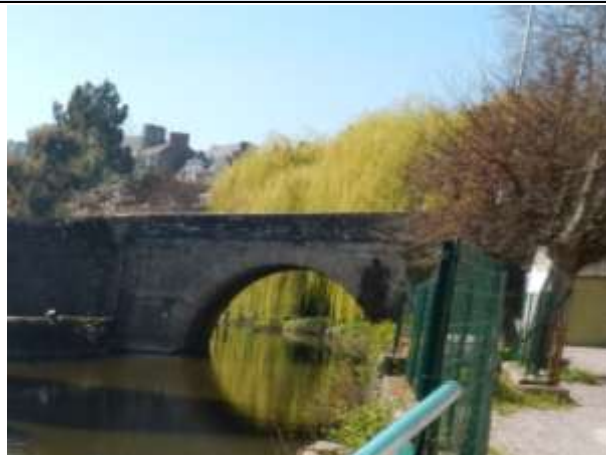
Photographie

FICHE OUVRAGE
Ouvrage n°3 – Pont Neuf

Type d'ouvrage	Pont routier	Hauteur de chute (m)	0
Forme de la section	Arche	Echelle limnimétrique	Non
Matériaux	Pierre	Débit avant mise en charge	A compléter après modélisation hydraulique

Vue amont

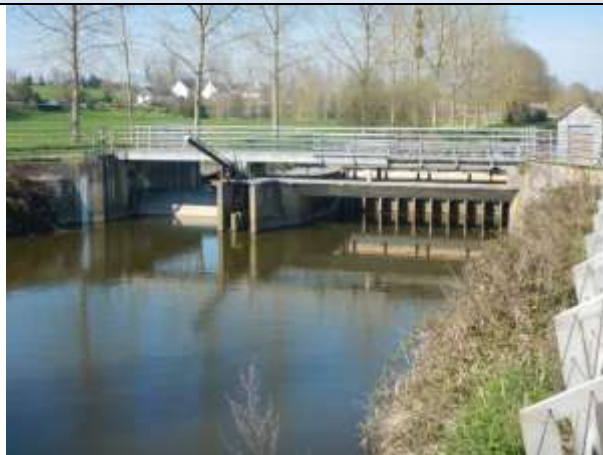
Photographie

FICHE OUVRAGE
Ouvrage n°7 – Barrage anti-marée
