**MISE A JOUR (APRES TIR 1)
DE LA CARTOGRAPHIE PÉTRO-STRUCTURALE
ANALYSE PÉTROGRAPHIQUE AU MICROSCOPE
POLARISANT DES ROCHES
DE LA CARRIÈRE DE TRÉGUEUX**

Lieu-dit la Croix-Gibat

**Commune de Tréguieux
(Département des Côtes d'Armor)**

R/PB/15.029

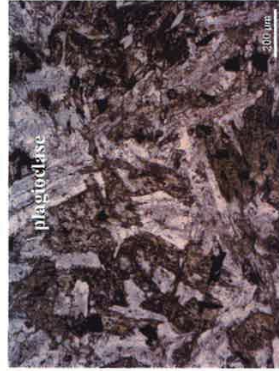
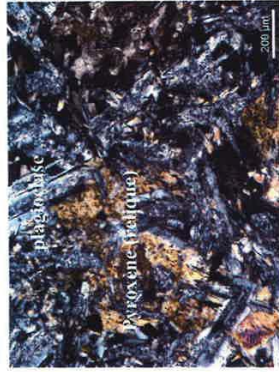
Échantillon CG14 – T1 (grossissement x 10) - à gauche en Ln, à droite en Lp – texture doléritique avec plagioclases séricitisés dans reliques de pyroxène (brun en Lp) rétrotransformés en partie avec cristallisation d'actinote

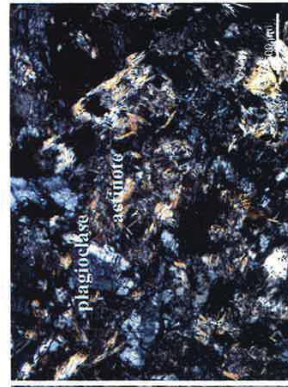
Échantillon CG16 – T2 (grossissement x 5) - à gauche en Ln, à droite en Lp – fantôme de pyroxène rétromorphosé en amas d'aiguilles d'actinote + fond chloriteux + plg séricitisés.

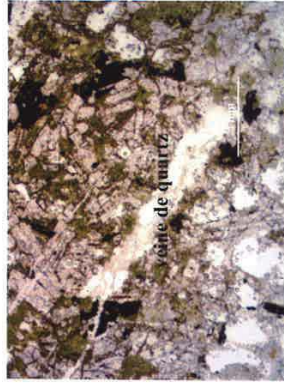
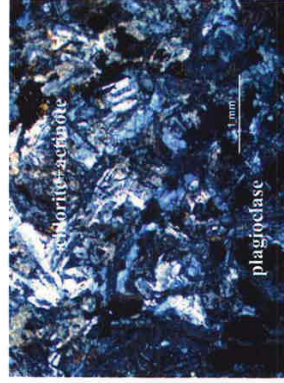
Il s'agit donc d'une ancienne dolérite, très altérée et cataclasée (dans un secteur largement fracturé) en grande partie rétrotransformée, intrusive dans les gneiss amphibolitiques et sans doute précoce par rapport aux dykes N/S tardi hercyniens. Les anciens pyroxènes sont encore visibles à l'état de fantômes mais ils sont rétrotransformés en chlorite et en amas d'actinotes aciculaires en pseudomorphoses des clinopyroxènes. Des filonnets sécants tardifs de quartz sont visibles.

Échantillon CG19 – T3 (grossissement x 2,5) - à gauche en Ln, à droite en Lp – texture doléritique avec plagioclases sérictitisés et fantômes de pyroxène rétrotransformés en amas de chlorite et d'actinote aciculaire. Présence de veine de quartz sécante.

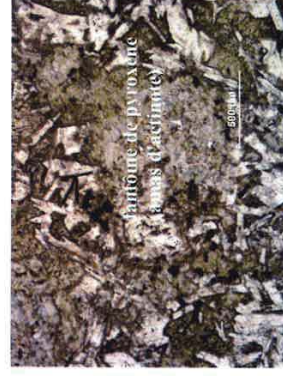
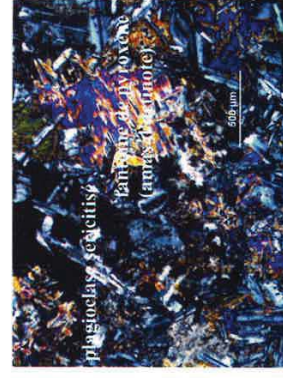
Il s'agit donc d'une ancienne dolérite, beaucoup moins altérée que la précédente (il s'agit des dykes plus tardifs) en partie rétrotransformée, intrusive dans les gneiss amphibolitiques et sans doute plus tardive que les sills. Les anciens pyroxènes sont encore bien visibles et ne sont qu'en partie rétrotransformés en amas d'amphiboles : amas d'actinotes aciculaires, ou en gros cristaux prismatiques (≈ 1 mm) en pseudomorphoses des clinopyroxènes.

Échantillon CG 20 – T3 (grossissement x 5) - à gauche en Ln, à droite en Lp – texture doléritique avec plagioclases sérictitisés et fantômes de pyroxène rétrotransformés en amas d'actinote aciculaire.

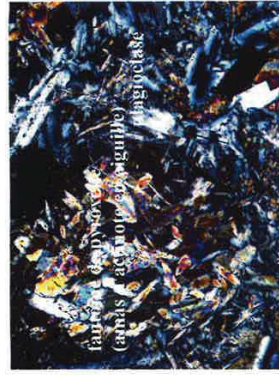
Échantillon CG 20 – T3 (grossissement x 10) - à gauche en Ln, à droite en Lp – texture doléritique avec plagioclases séricitisés et fantôme de pyroxène (centre gauche) rétrotransformés en amas d'actinolite aciculaire.

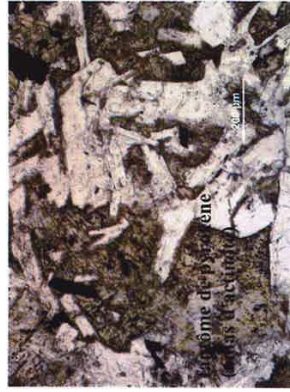
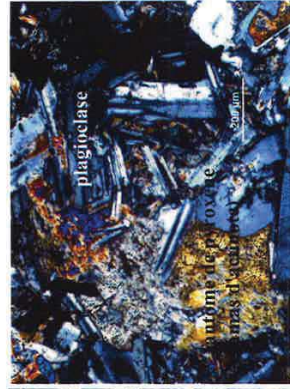
Échantillon CG 20 – T3 (grossissement x 10) - à gauche en Ln, à droite en Lp – texture doléritique avec plagioclases séricitisés et fantôme de pyroxène (centre) rétrotransformés en amas d'actinolite aciculaire.

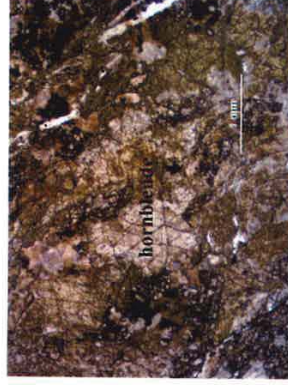
L'échantillon est composé de lits presque essentiellement constitués d'amphiboles de type hornblende en alternance avec des lits enrichis en plagioclases et il s'agit sans doute d'un ancien gabbro métamorphisé dans le faciès amphibolite. L'altération est marquée par le développement de séricites et l'échantillon est traversé de petites veines de quartz en relation avec la fracturation tardive. Les amphiboles sont possiblement zonées, sans doute en relation avec leur composition chimique, mais sans aucun indice de minéraux amiantifères.

Échantillon CG 21 – T3 (grossissement x 2,5) - à gauche en Ln, à droite en Lp – amphiboles hornblende légèrement orientée (foliation).

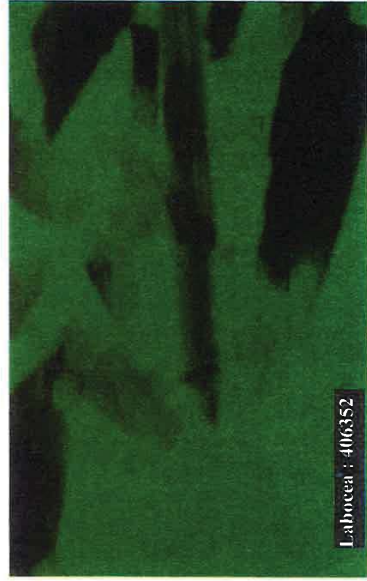
Echantillon 406352 réf client CG11-301 carrière roche :

La photographie ci dessus montre plusieurs objets. Nombre d'entre eux ont des contours arrondis. On peut observer une fibre au centre mais qui n'a pas de bords parallèles. Ces différents éléments sont des fragments de clivage

Conclusion échantillon 406352 : fragments de clivage non-asbestiformes

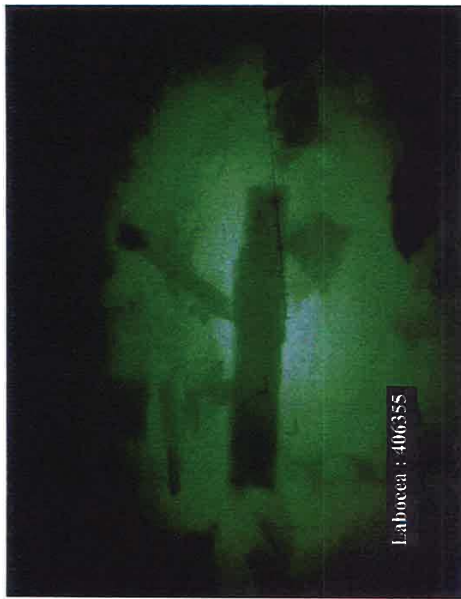
Echantillon 406355 réf client CG-08-298

La fibre au centre et les objets situés au dessus d'elle présente des bords non parallèles ainsi que des contours irréguliers. On a affaire ici de nouveau à des objets de type fragment de clivage.

Conclusion : échantillon 406355 : fragments de clivage non-asbestiformes

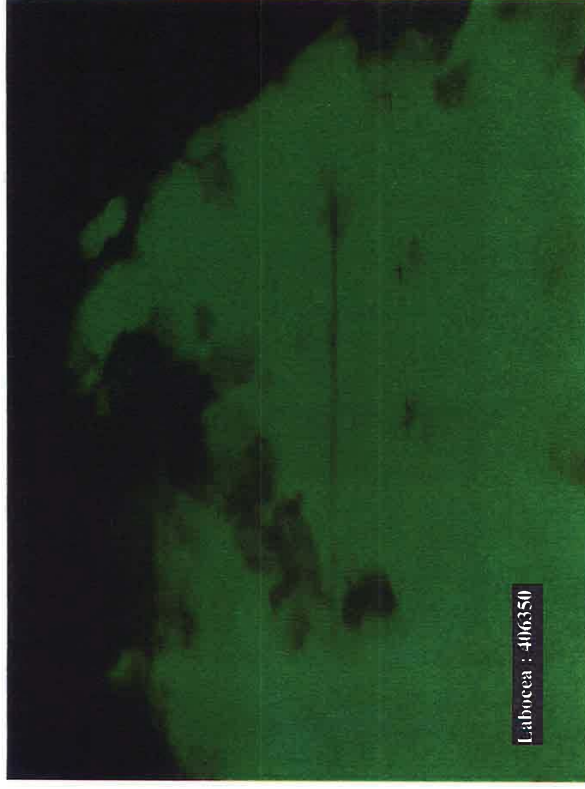
Echantillon 406350 réf client CG6-294 Carrière

La fibre au centre de la photographie ci-dessus n'a pas de bords bien parallèles et des extrémités qui se terminent en biseau. De plus, elle n'est pas bien rectiligne. C'est un fragment de clivage.

Conclusion : échantillon 406350 : fragments de clivage non-asbestiformes

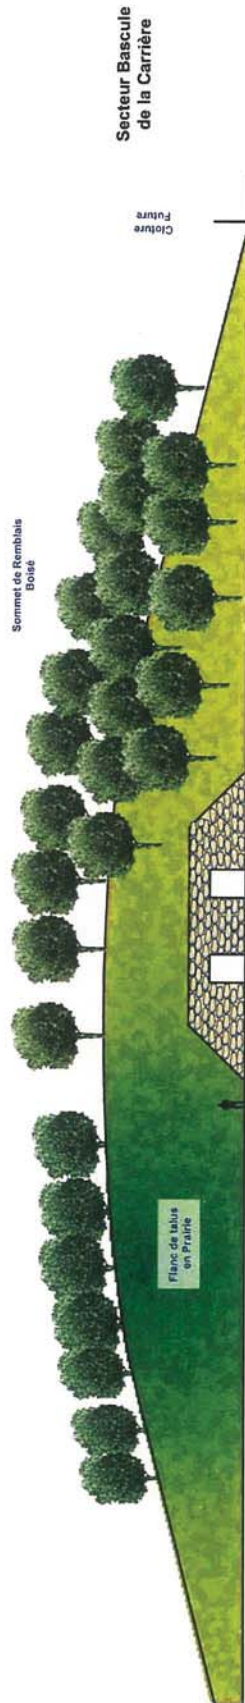
2. Vue vers le Sud & Coupe - Version Octobre 2012
