<b>Etude fluviale</b>		
<b>Fiche de laisse de crue</b>		
<b>Laisse n°:</b>	1	
<b>Cours d'eau :</b>	Val	<b>Rive :</b> Droite
<b>Commune :</b>	Erquy	
<b>Localisation :</b>	Les Ruaux

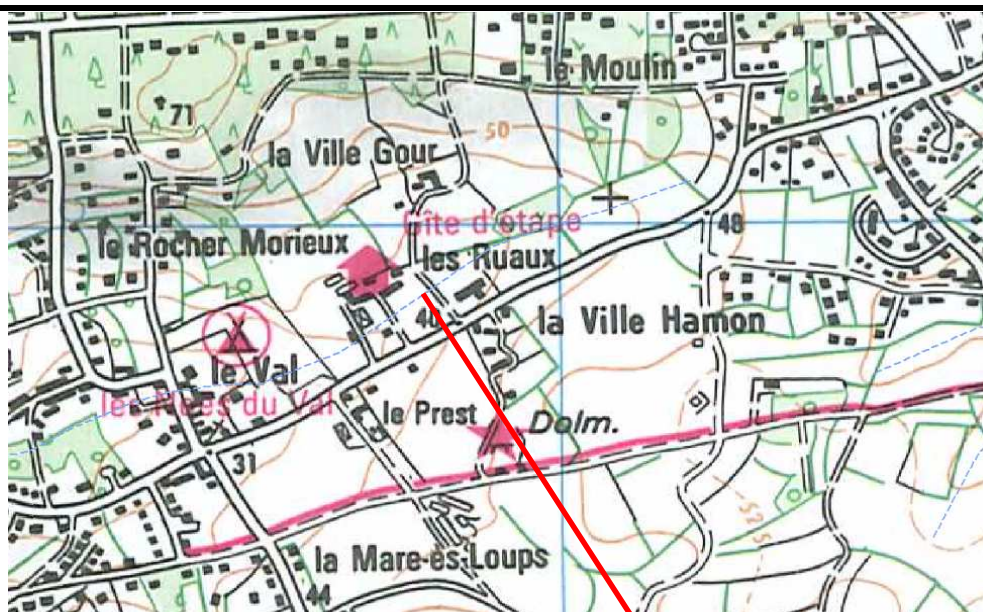
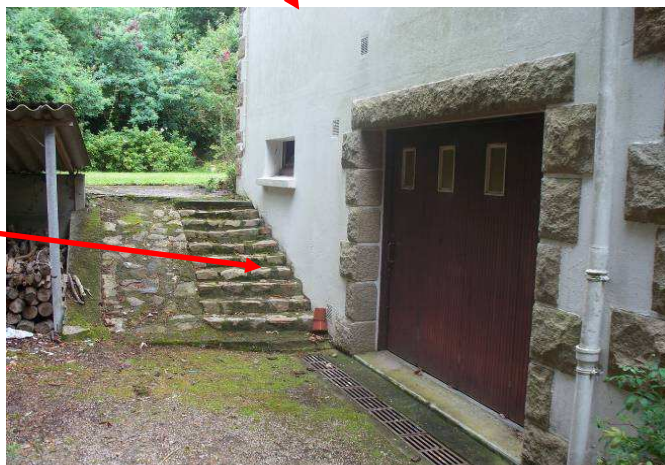
Cote de la 4ème  
marche

<b>Informateur :</b>	Riverain
<b>Date de la crue :</b>	février mars 2008
<b>Cote à lever:</b>	4ème marche
<b>Cote de la crue :</b>	0 cm
<b>Validité de la cote :</b>	Moyenne
<b>Commentaire :</b>

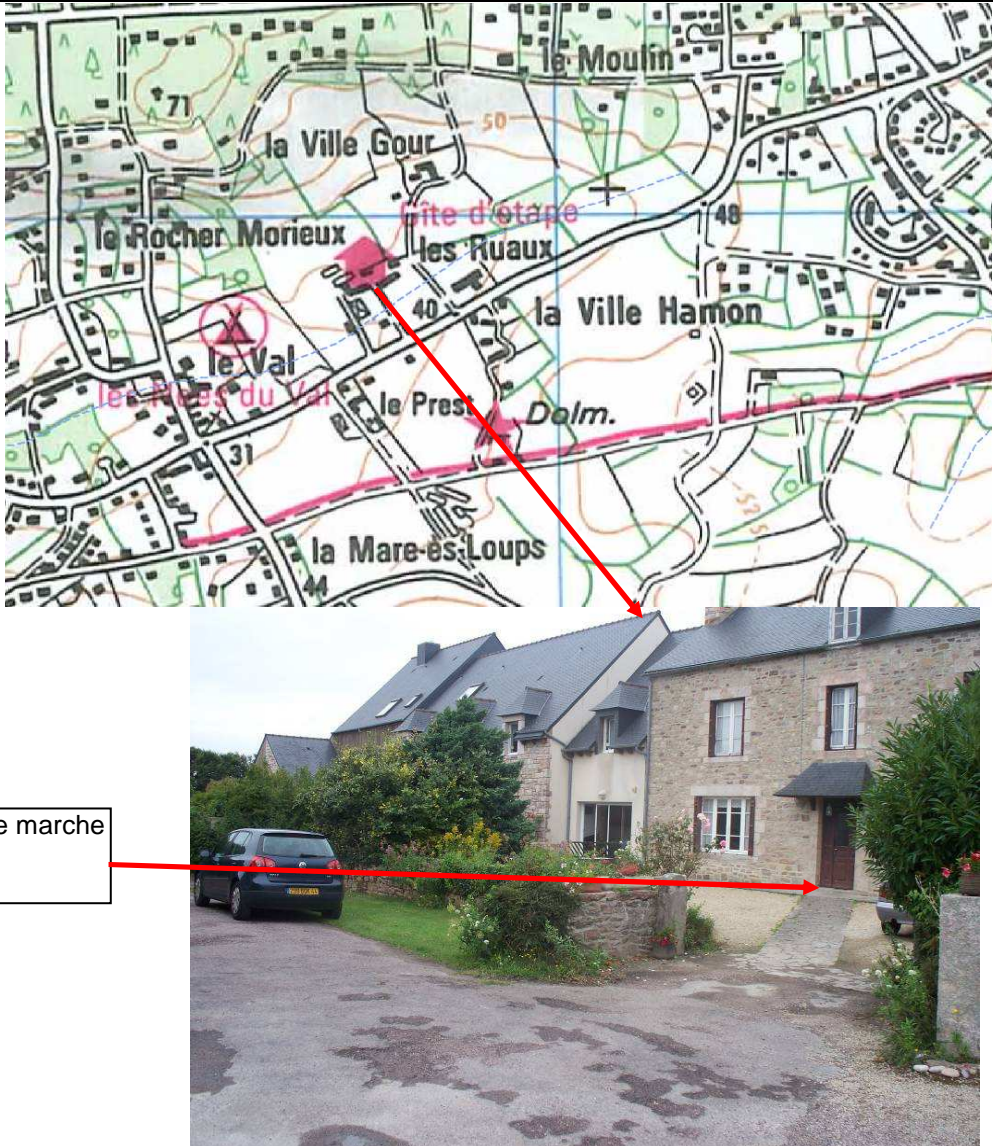
Cote de la 1 ère marche

<b>Informateur :</b>	Riverain	
<b>Date de la crue :</b>	Mai/juin 2008	
<b>Cote à lever:</b>	1ère marche	37.7 m NGF (IGN 69)
<b>Cote de la crue :</b>	0 cm	37.7 m NGF (IGN 69)
<b>Validité de la cote :</b>	Bonne	
<b>Commentaire :</b>

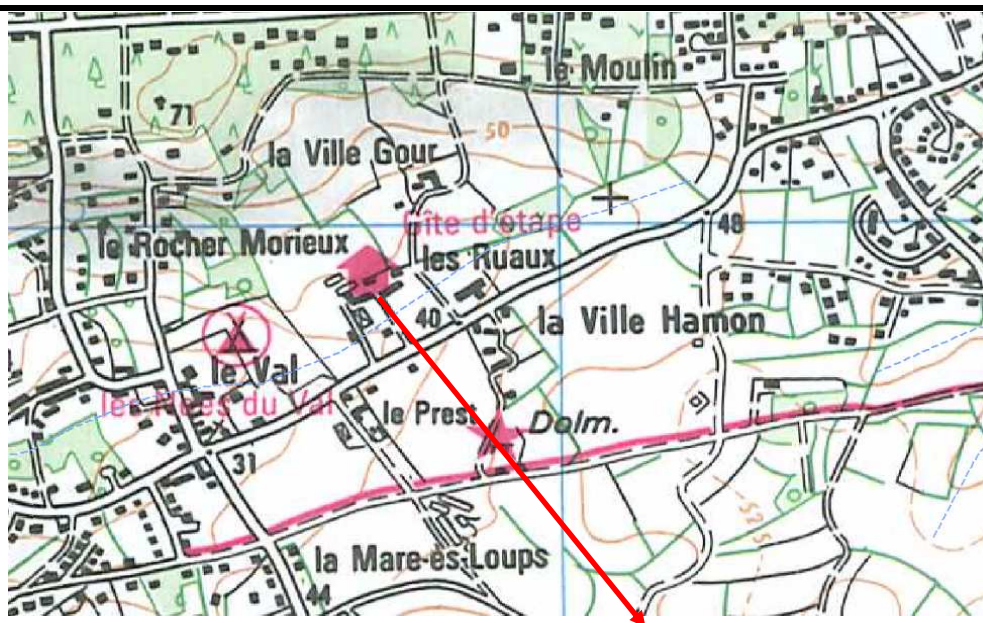
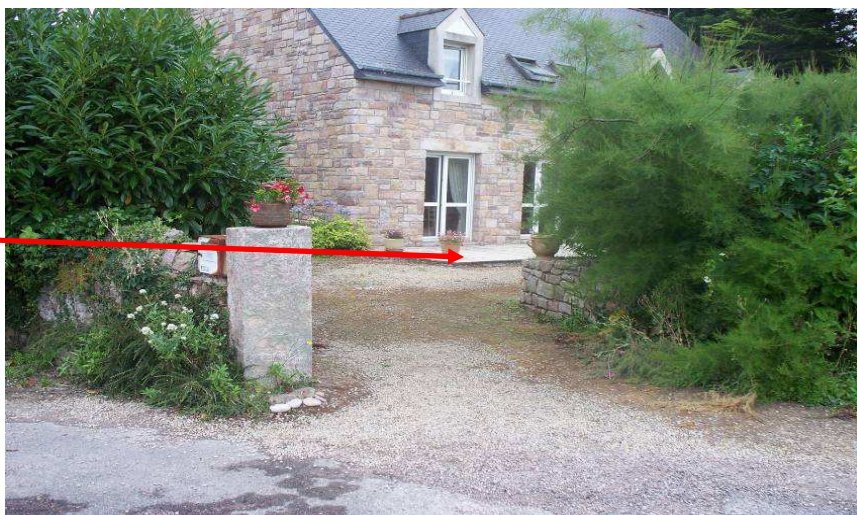
Cote de la terrasse

<b>Informateur :</b>	Riverain
<b>Date de la crue :</b>	Mai/juin 2008
<b>Cote à lever:</b>	la terrasse
<b>Cote de la crue :</b>	0 cm
<b>Validité de la cote :</b>	Bonne
<b>Commentaire :</b>

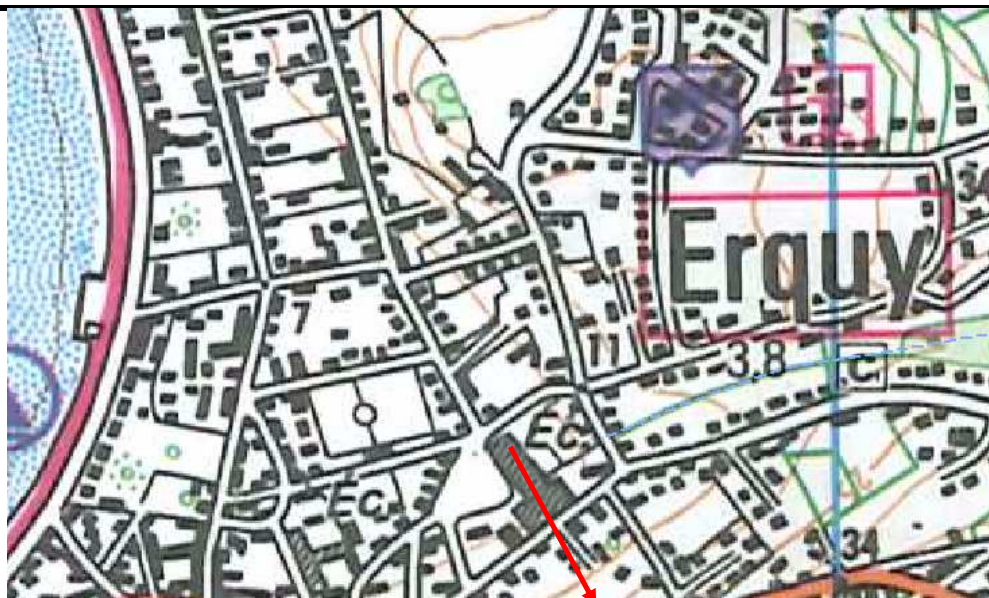
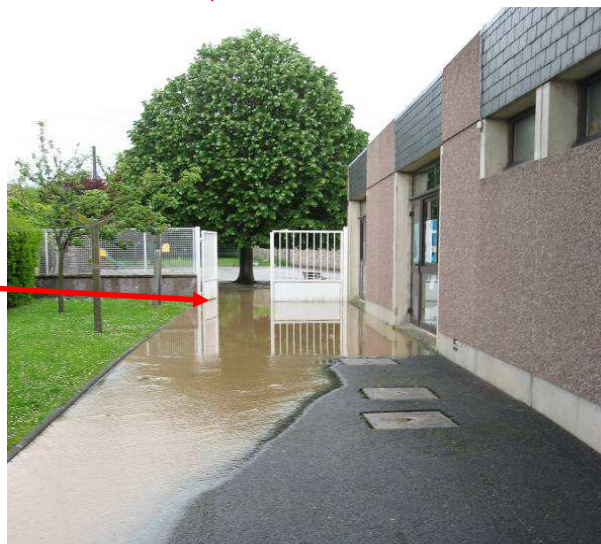
Terrain Naturel au niveau de la grille

<b>Informateur :</b>	Service technique de la mairie
<b>Date de la crue :</b>	Mai/Juin 2008
<b>Cote à lever:</b>	Terrain Naturel au niveau de la grille
<b>Cote de la crue :</b>	0 cm
<b>Validité de la cote :</b>	Bonne
<b>Commentaire :</b>

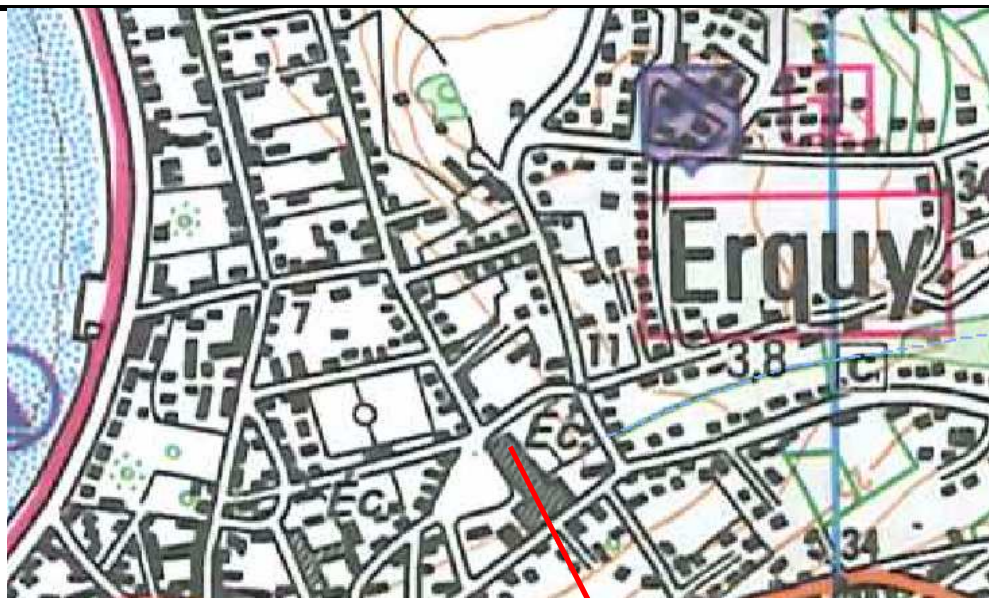
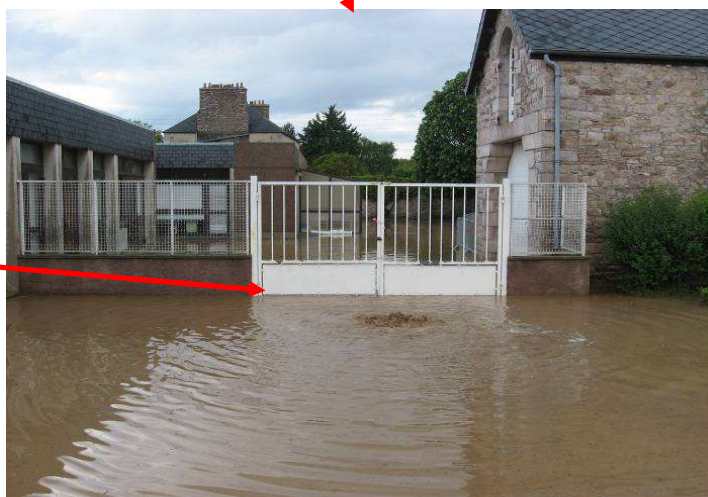
Niveau de l'eau sur la photo

<b>Informateur :</b>	Service technique de la mairie
<b>Date de la crue :</b>	Mai/Juin 2008
<b>Cote à lever:</b>	Niveau de l'eau sur la photo
<b>Cote de la crue :</b>	0 cm
<b>Validité de la cote :</b>	Bonne
<b>Commentaire :</b>

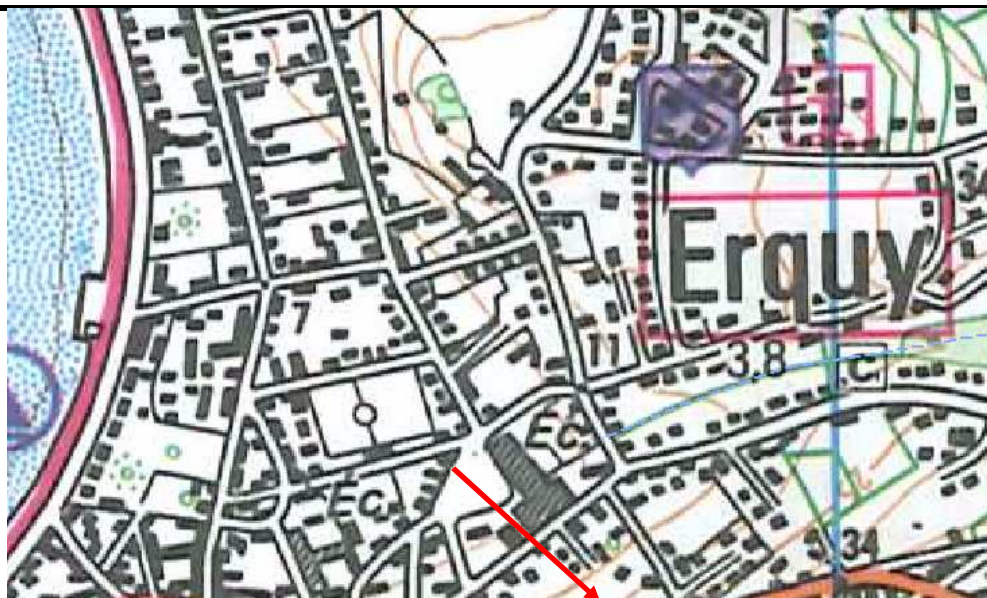
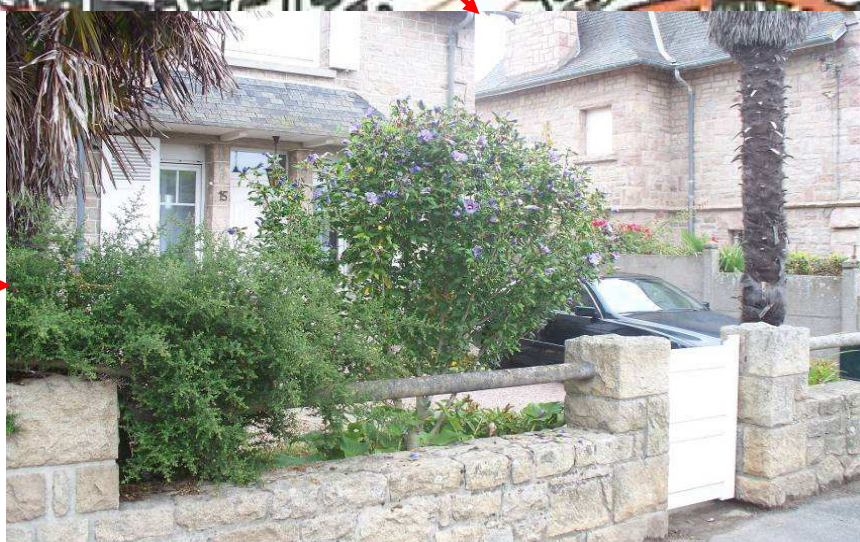
Sol du garage de cette maison

<b>Informateur :</b>	Riverain
<b>Date de la crue :</b>	05/05/2008 et 97-98
<b>Cote à lever:</b>	Sol du garage de la maison
<b>Cote de la crue :</b>	respectivement 25 cm et 42 cm
<b>Validité de la cote :</b>	Moyenne
<b>Commentaire :</b>

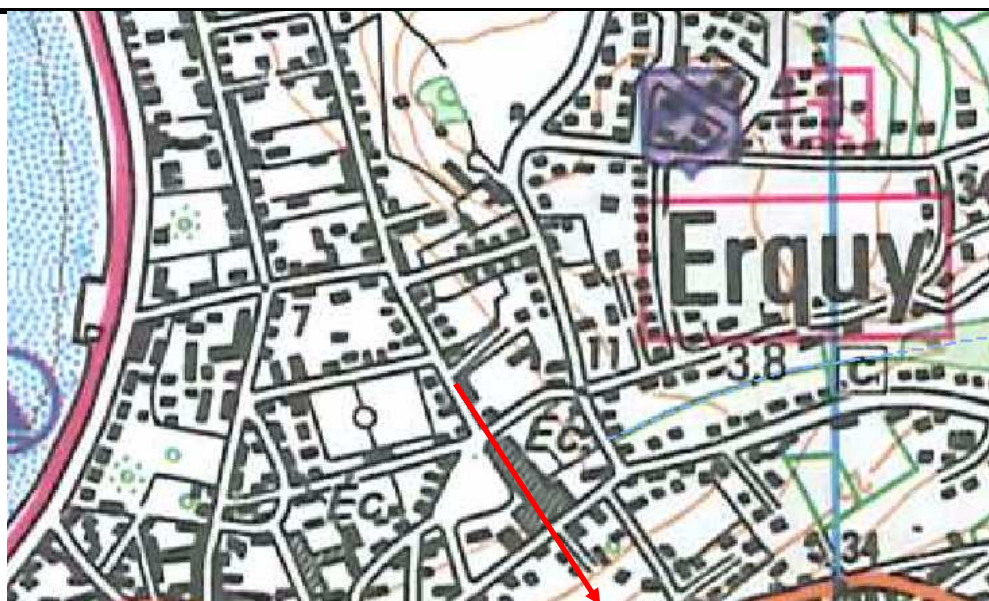
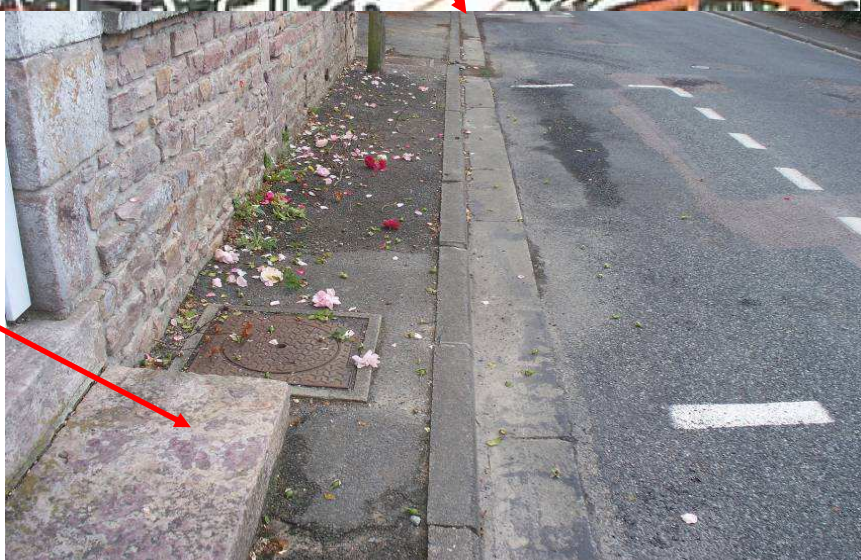
Niveau de la première  
marche

<b>Informateur :</b>	Riverain	
<b>Date de la crue :</b>	Mai/Juin 2008	
<b>Cote à lever:</b>	Niveau de la première marche	
<b>Cote de la crue :</b>	0 cm	
<b>Validité de la cote :</b>	Moyenne	
<b>Commentaire :</b>

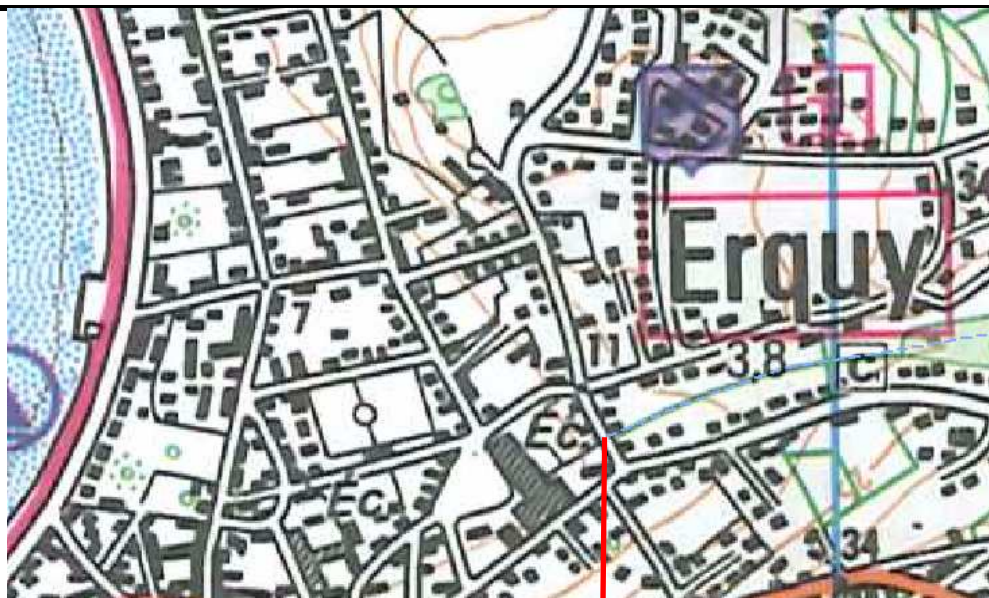
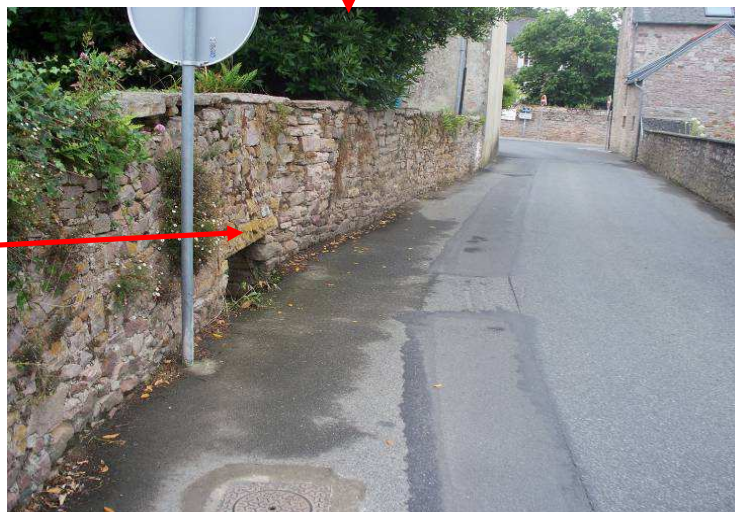
Dessus de la margelle

<b>Informateur :</b>	Riverain	
<b>Date de la crue :</b>	mai/juin 2008	
<b>Cote à lever:</b>	dessus de la margelle	
<b>Cote de la crue :</b>	0 cm	
<b>Validité de la cote :</b>	bonne	
<b>Commentaire :</b>

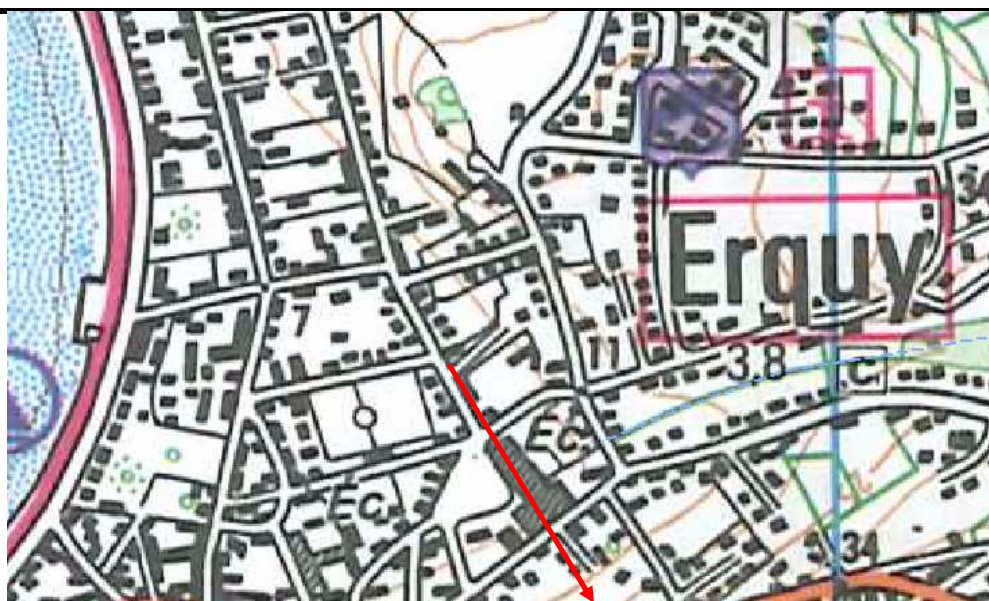
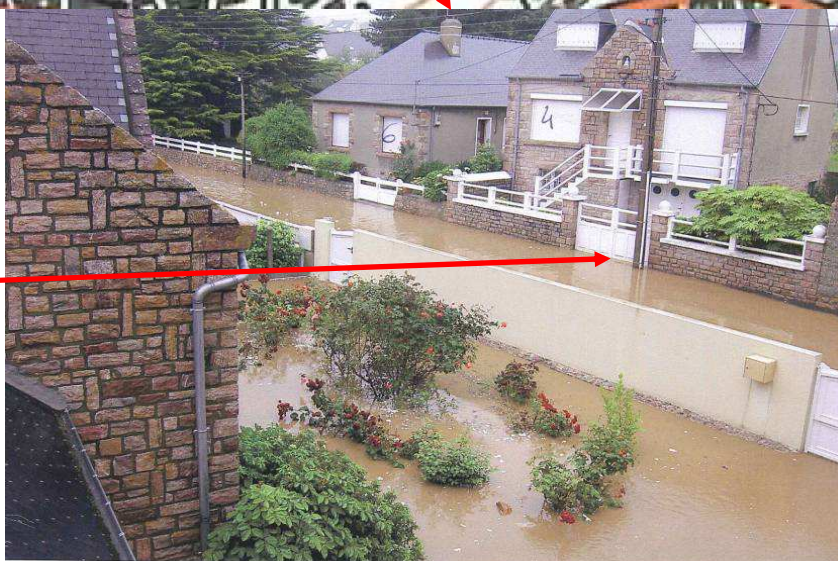
Terrain Naturel en bas du portail

<b>Informateur :</b>	Service technique de la mairie
<b>Date de la crue :</b>	Mai/Juin 2008
<b>Cote à lever:</b>	Terrain Naturel du bas du portail
<b>Cote de la crue :</b>	0 cm
<b>Validité de la cote :</b>	Bonne
<b>Commentaire :</b>

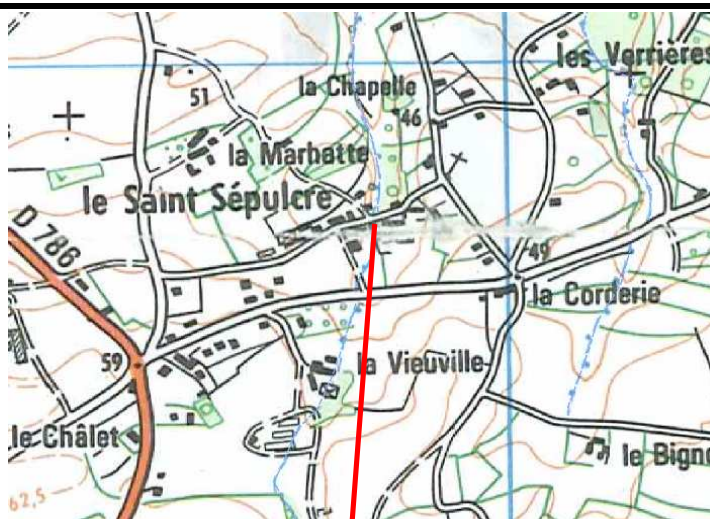
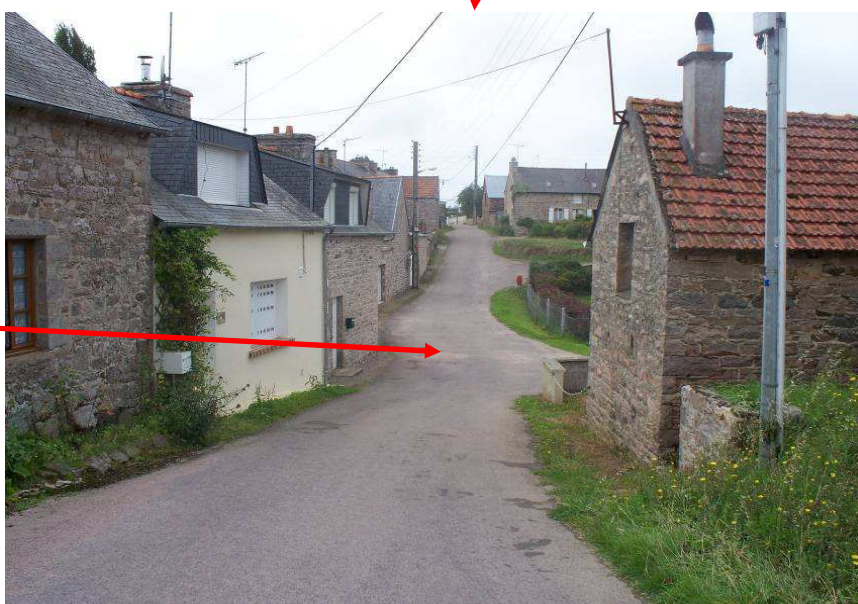
Terrain Naturel de la route

<b>Informateur :</b>	riverain
<b>Date de la crue :</b>	les plus hautes eaux connues: il y a 3 à 4 ans
<b>Cote à lever:</b>	Terrain Naturel de la route
<b>Cote de la crue :</b>	0.2 m
<b>Validité de la cote :</b>	moyenne
<b>Commentaire :</b>

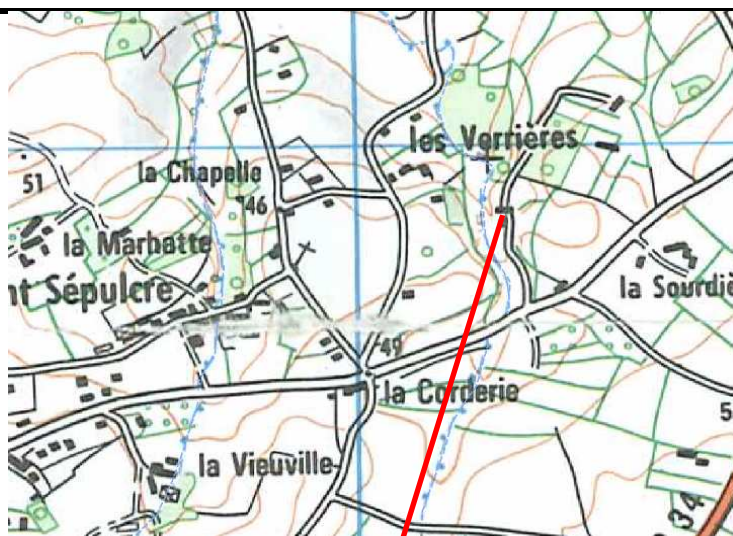
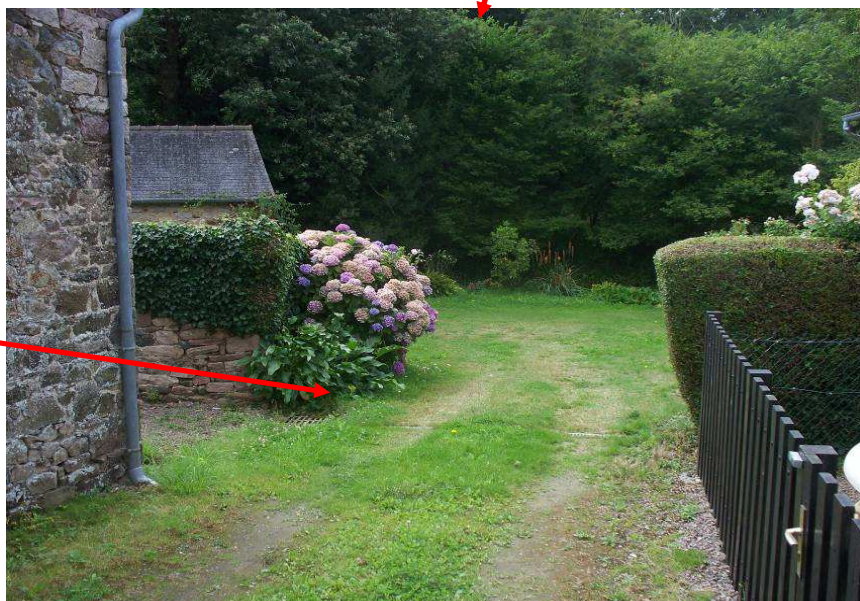
Terrain Naturel au pied  
des mimosas

<b>Informateur :</b>	riverain
<b>Date de la crue :</b>	les plus hautes eaux connues: il y a 7 à 8 ans
<b>Cote à lever:</b>	Terrain Naturel au pied des mimosas
<b>Cote de la crue :</b>	0 cm
<b>Validité de la cote :</b>	bonne
<b>Commentaire :</b>

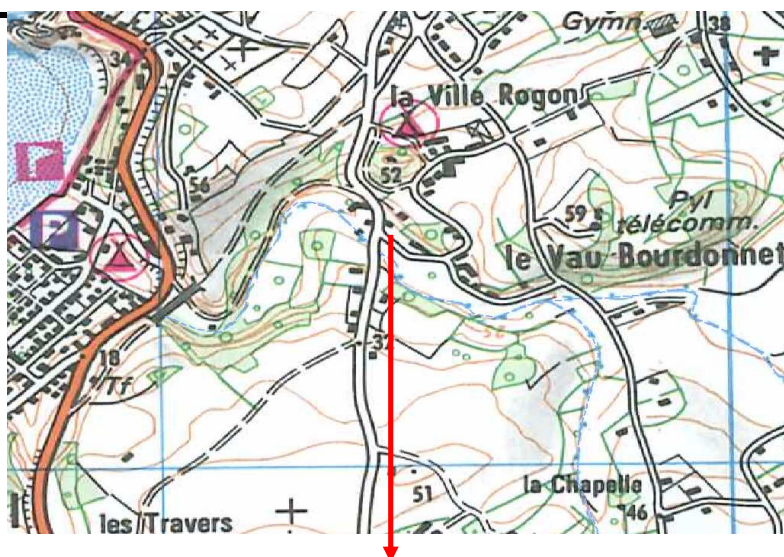
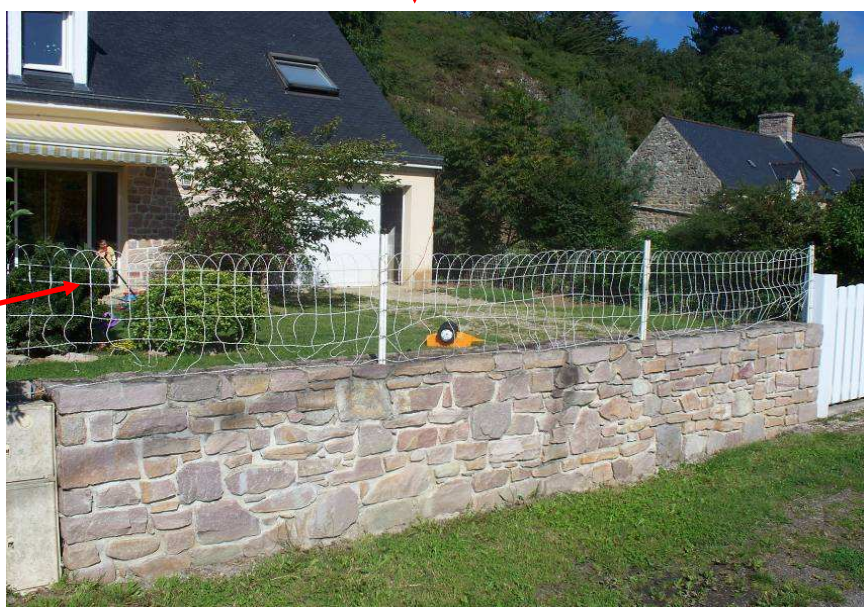
Niveau de la baie vitrée

<b>Informateur :</b>	riverain
<b>Date de la crue :</b>	en 2000
<b>Cote à lever:</b>	Niveau de la baie vitrée
<b>Cote de la crue :</b>	0 cm
<b>Validité de la cote :</b>	bonne
<b>Commentaire :</b>

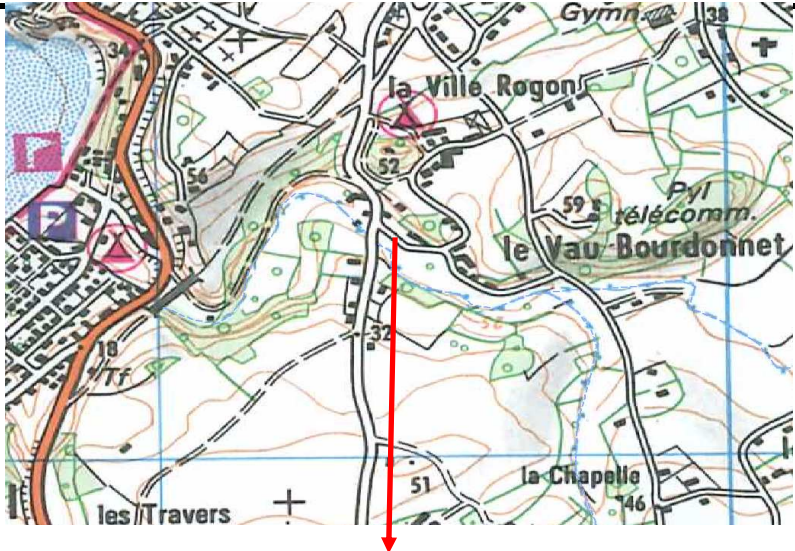
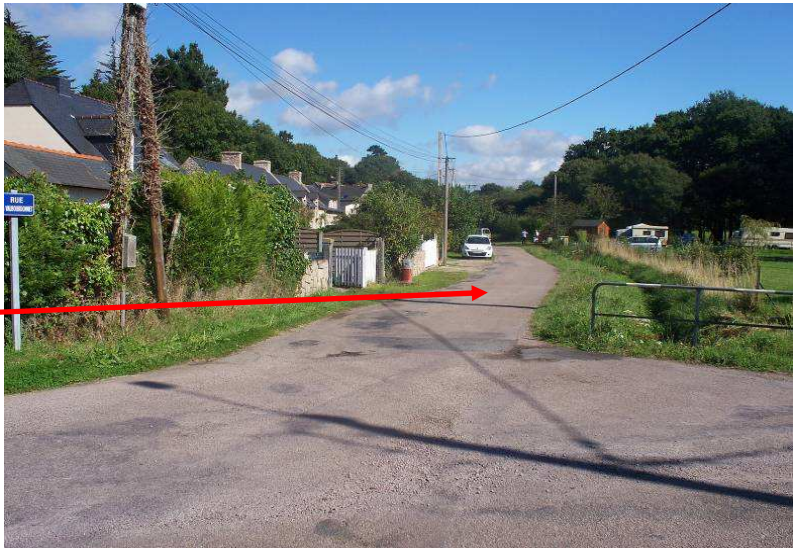
Terrain Naturel de la route

<b>Informateur :</b>	riverain
<b>Date de la crue :</b>	Mai/Juin 2008
<b>Cote à lever:</b>	Terrain Naturel de la route
<b>Cote de la crue :</b>	0.2 m
<b>Validité de la cote :</b>	Moyenne
<b>Commentaire :</b>

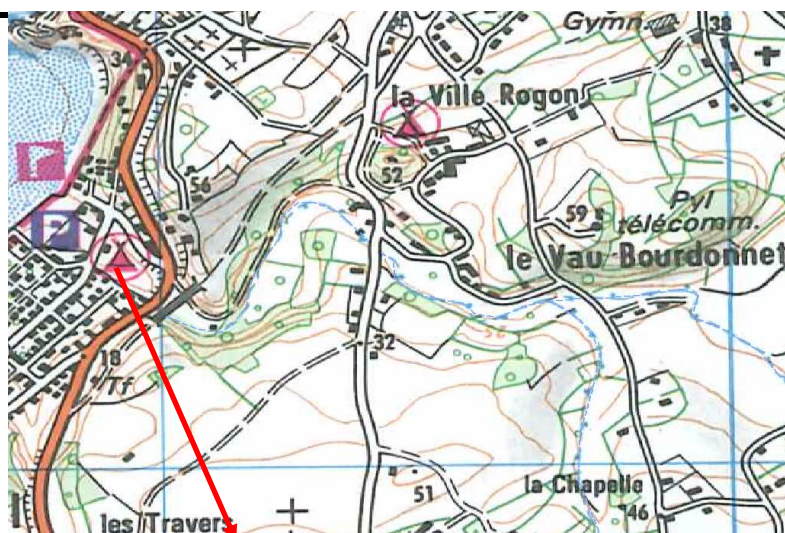
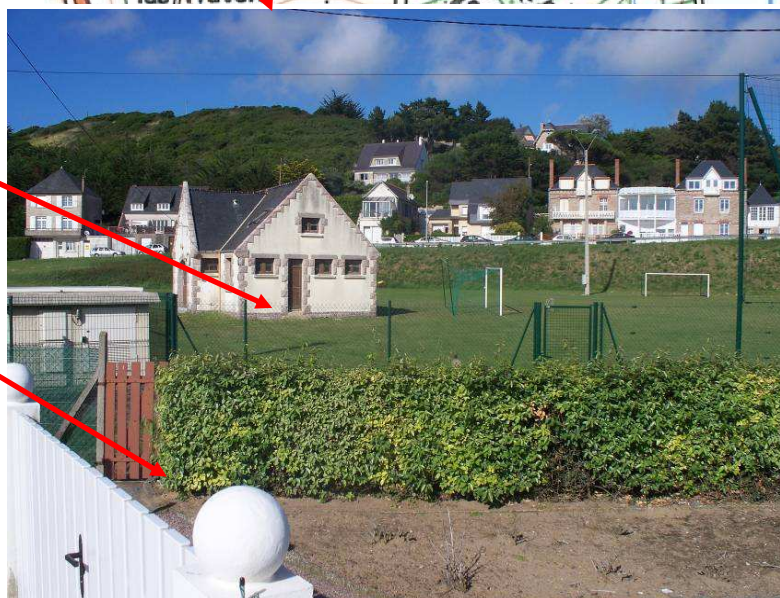
Terrain Naturel au pied de la maison il y a 6 à 7 an

Terrain Naturel du portail en Mai/Juin 2008

<b>Informateur :</b>	riverain	
<b>Date de la crue :</b>	Mai/Juin 2008	
<b>Cote à lever:</b>	Terrain Naturel au portail	8.2 m NGF (IGN 69)
<b>Cote de la crue :</b>	0 cm	8.2 m NGF (IGN 69)
<b>Validité de la cote :</b>	Bonne	
<b>Commentaire :</b>

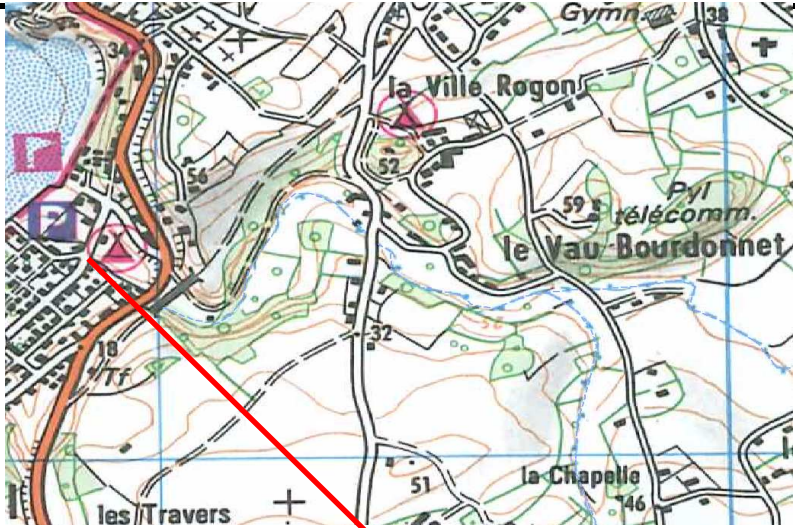
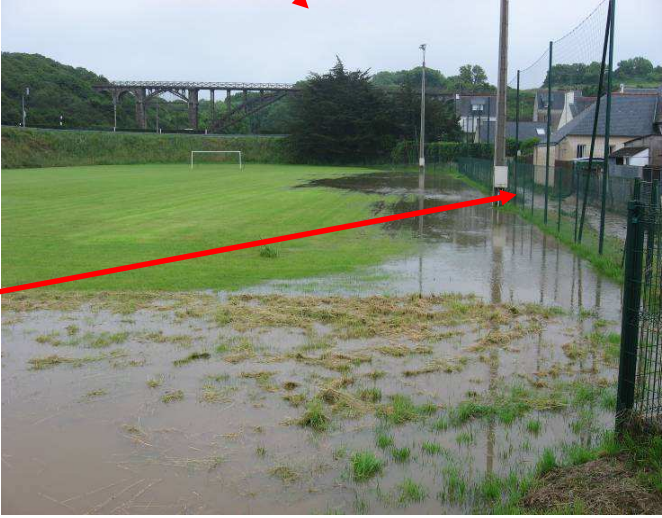
Terrain Naturel au pied du poteau

<b>Informateur :</b>	Service technique de la mairie		
<b>Date de la crue :</b>	Mai/Juin 2008		
<b>Cote à lever:</b>	Terrain Naturel au pied du poteau	8.12	<b>m NGF (IGN 69)</b>
<b>Cote de la crue :</b>	0 cm	8.12	<b>m NGF (IGN 69)</b>
<b>Validité de la cote :</b>	Bonne		
<b>Commentaire :</b>
