**Objet :** Compte-Rendu de la visite du 24 août 2009,  
sur le barrage de la Vallée, commune de SAINT ALBAN, (classe D).

## Rapport d'inspection de Barrage

**Nom du barrage :** Etang de la vallée

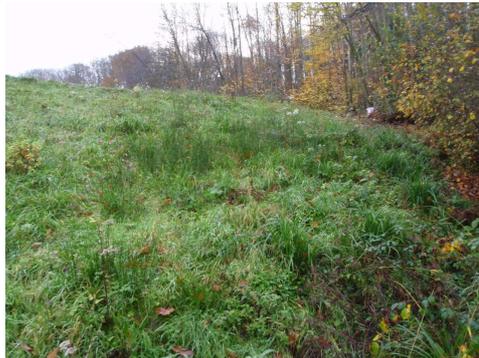
La micro-topographie de la crête présente de nombreuses déformations (déjointoiement et soulèvement des dalles) sur la rive gauche.

Le parement aval est détremé en rive gauche.

Faire effectuer une visite technique approfondie (VTA) par un bureau d'études ou un expert qualifié afin d'identifier l'origine des dysfonctionnements et de faire élaborer un programme de travaux nécessaires pour la sécurité et le bon fonctionnement de l'ouvrage.
