Parc éolien « Coat Ar Bellegues »

Commune de Saint-Connan

Dossier de Demande d'Autorisation Environnementale (DDAE)

Pièce 6 : Etude de dangers et résumé non technique

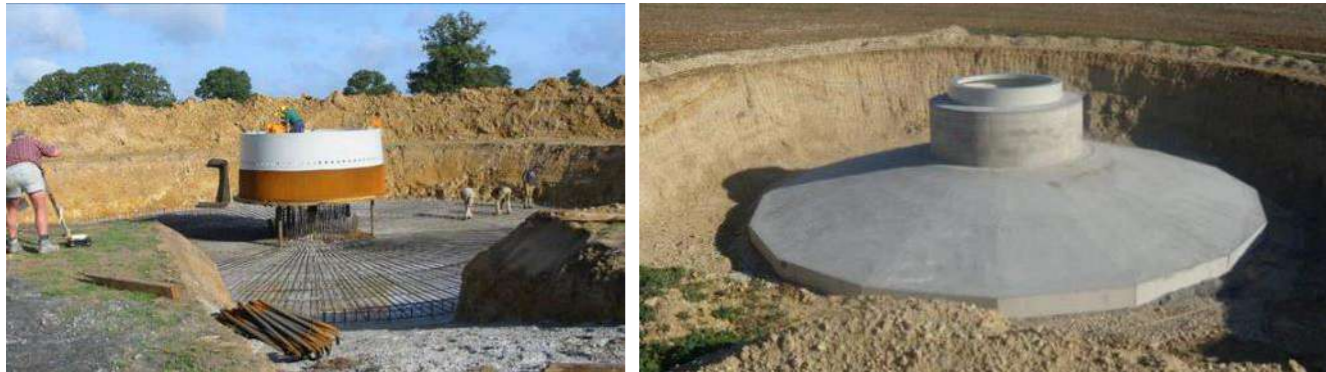
Photo 1 : Le ferrailage et le coulage d'une fondation d'éolienne

Les fondations seront définies suite à une étude géotechnique qui précisera en amont du chantier les caractéristiques du sol et permettra de dimensionner précisément l'ouvrage. À titre indicatif, les fondations d'une éolienne nécessitent en moyenne de creuser une surface de 707 m² sur environ 3 m de profondeur.

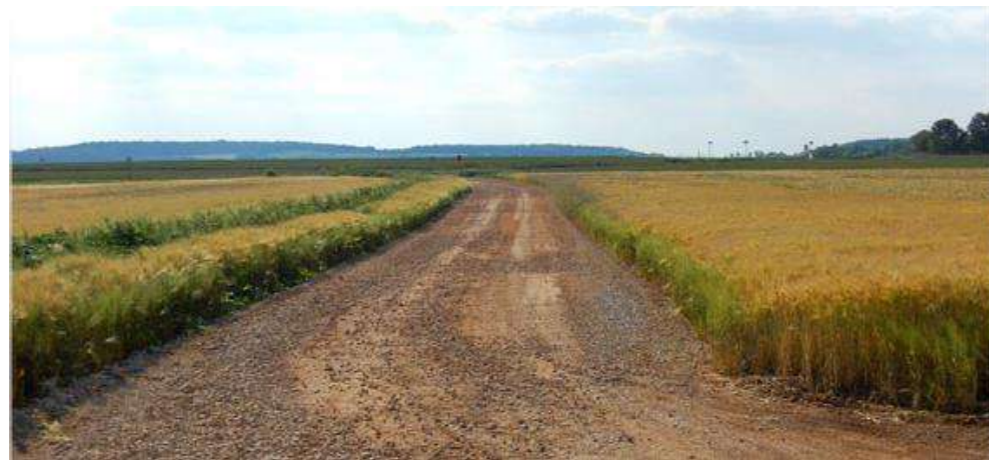
Photo 2 : Exemple de voie d'accès à un parc éolien

Afin d'accéder aux éoliennes, des chemins seront renforcés et créés depuis le réseau viaire du site. Ces accès reprendront au maximum des chemins existants. Ils présenteront une largeur de 5 m et devront supporter une charge de 10 à 12 tonnes. Leur surface sera stabilisée par un décapage de la terre végétale et un empierrement par apport de graviers et de sable (ou la mise en œuvre d'un traitement de sol à la chaux).

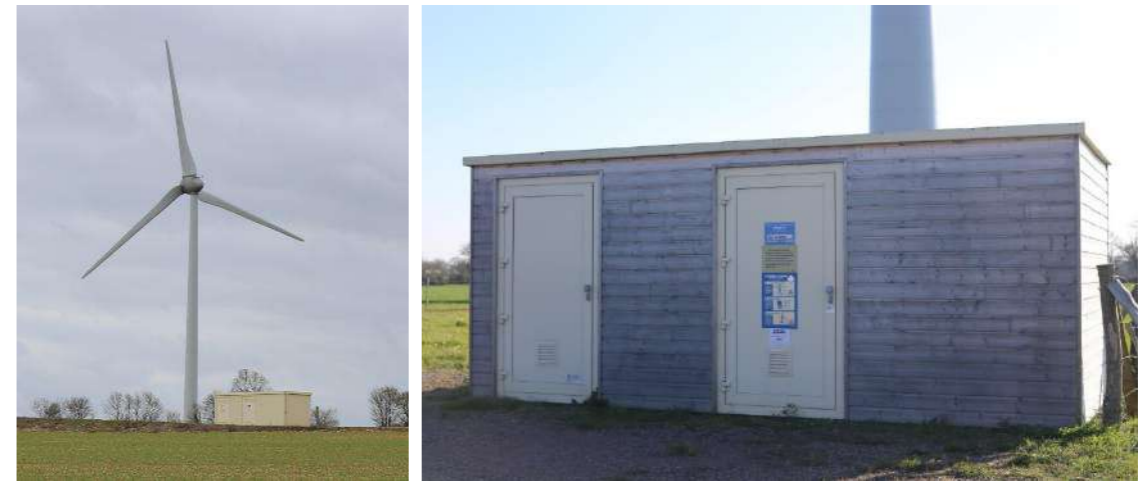
Photo 3 : Exemples de poste de livraison électrique

Les postes de livraison assurent la connexion entre le réseau électrique inter-éolien (réseau interne) et le réseau électrique public de distribution (réseau externe). Ils contiennent l'ensemble des appareillages de contrôle, de sécurité et de comptage électrique nécessaires au fonctionnement d'un parc éolien. Ces bâtiments auront une surface d'environ 23,4 m² et une hauteur totale d'environ 3 m. Ils seront situés aux abords des éoliennes E2 et E3.

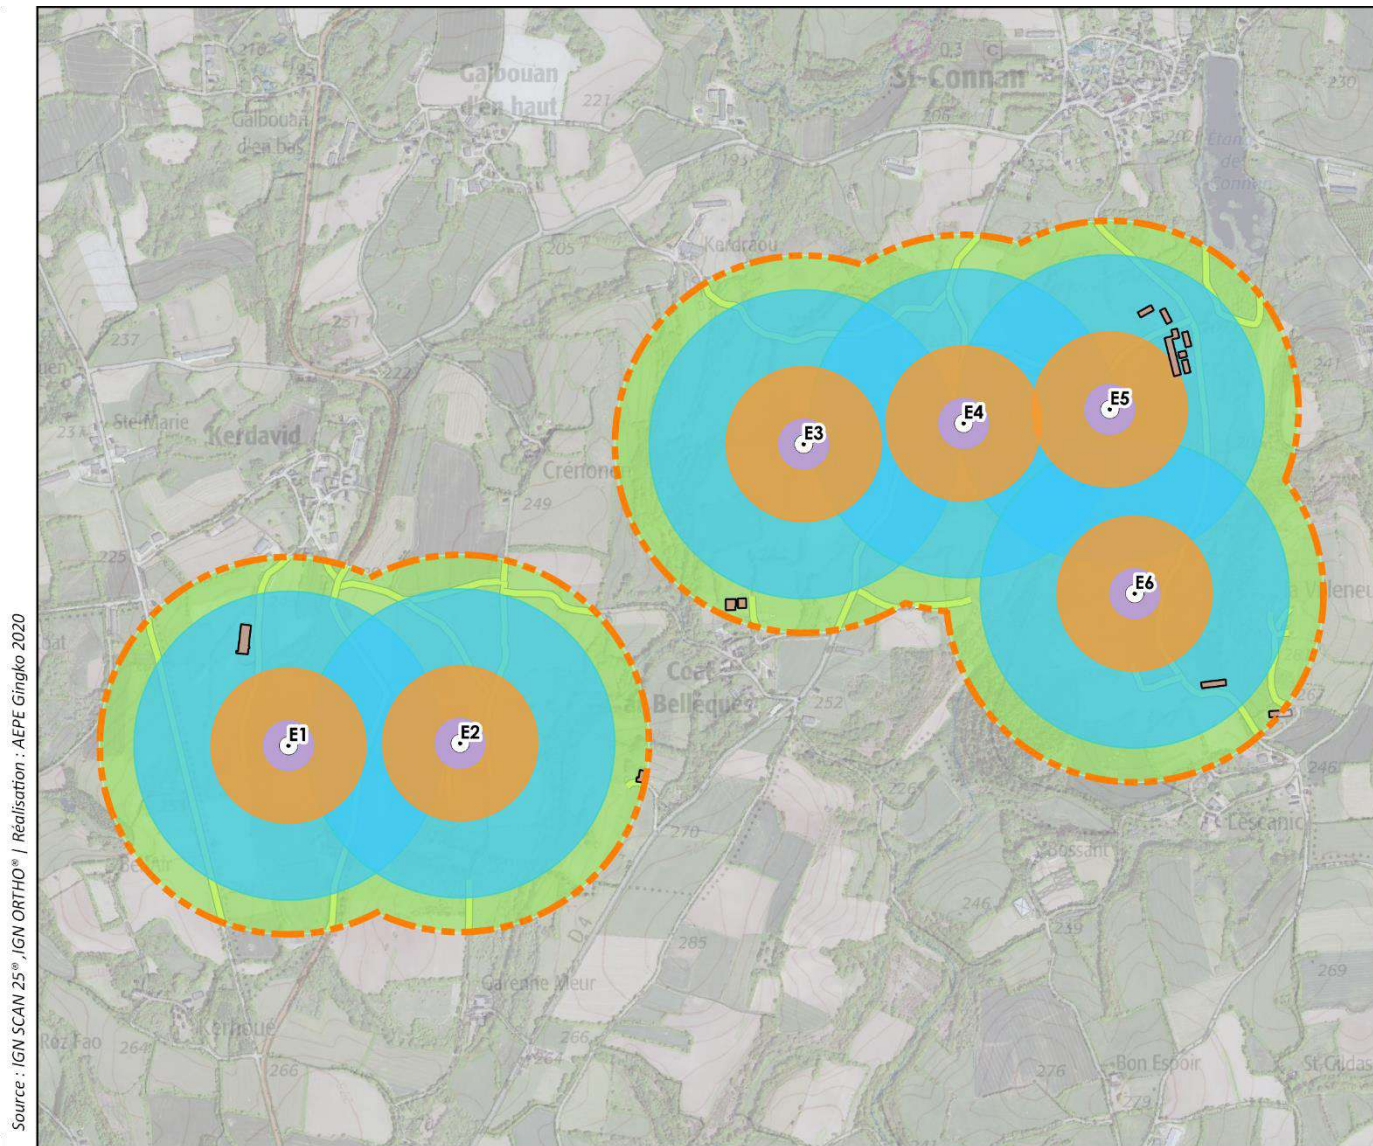
Carte 5 : les zones d'effet des différents risques étudiés

Scénario	Zone d'effet	Éolienne	Cinétique	Intensité	Probabilité	Gravité
Sc1 Effondrement de l'éolienne	Disque dont le rayon correspond à une hauteur totale de la machine en bout de pale, soit 205 m	E1, E2, E3, E4 et E6	Rapide	Exposition forte	D	Sérieux
		E5				Important
Sc2 Chute de glace	Zone de survol soit un rayon de 65,5 m	Toutes	Rapide	Exposition modérée	A	Modéré
Sc3 Chute d'élément de l'éolienne	Zone de survol soit un rayon de 65,5 m	Toutes	Rapide	Exposition modérée	C	Modéré
Sc4 Projection de pales ou de fragments de pales	Rayon de 500 m autour des éoliennes	E1, E2, E3, E5 et E6	Rapide	Exposition modérée	D	Sérieux
		E4	Rapide	Exposition modérée	D	Modéré
Sc5 Projection de glace	Rayon de 409,2 m autour des éoliennes	E1 et E6	Rapide	Exposition modérée	B	Sérieux
		E2, E3, E4 et E5				Modéré

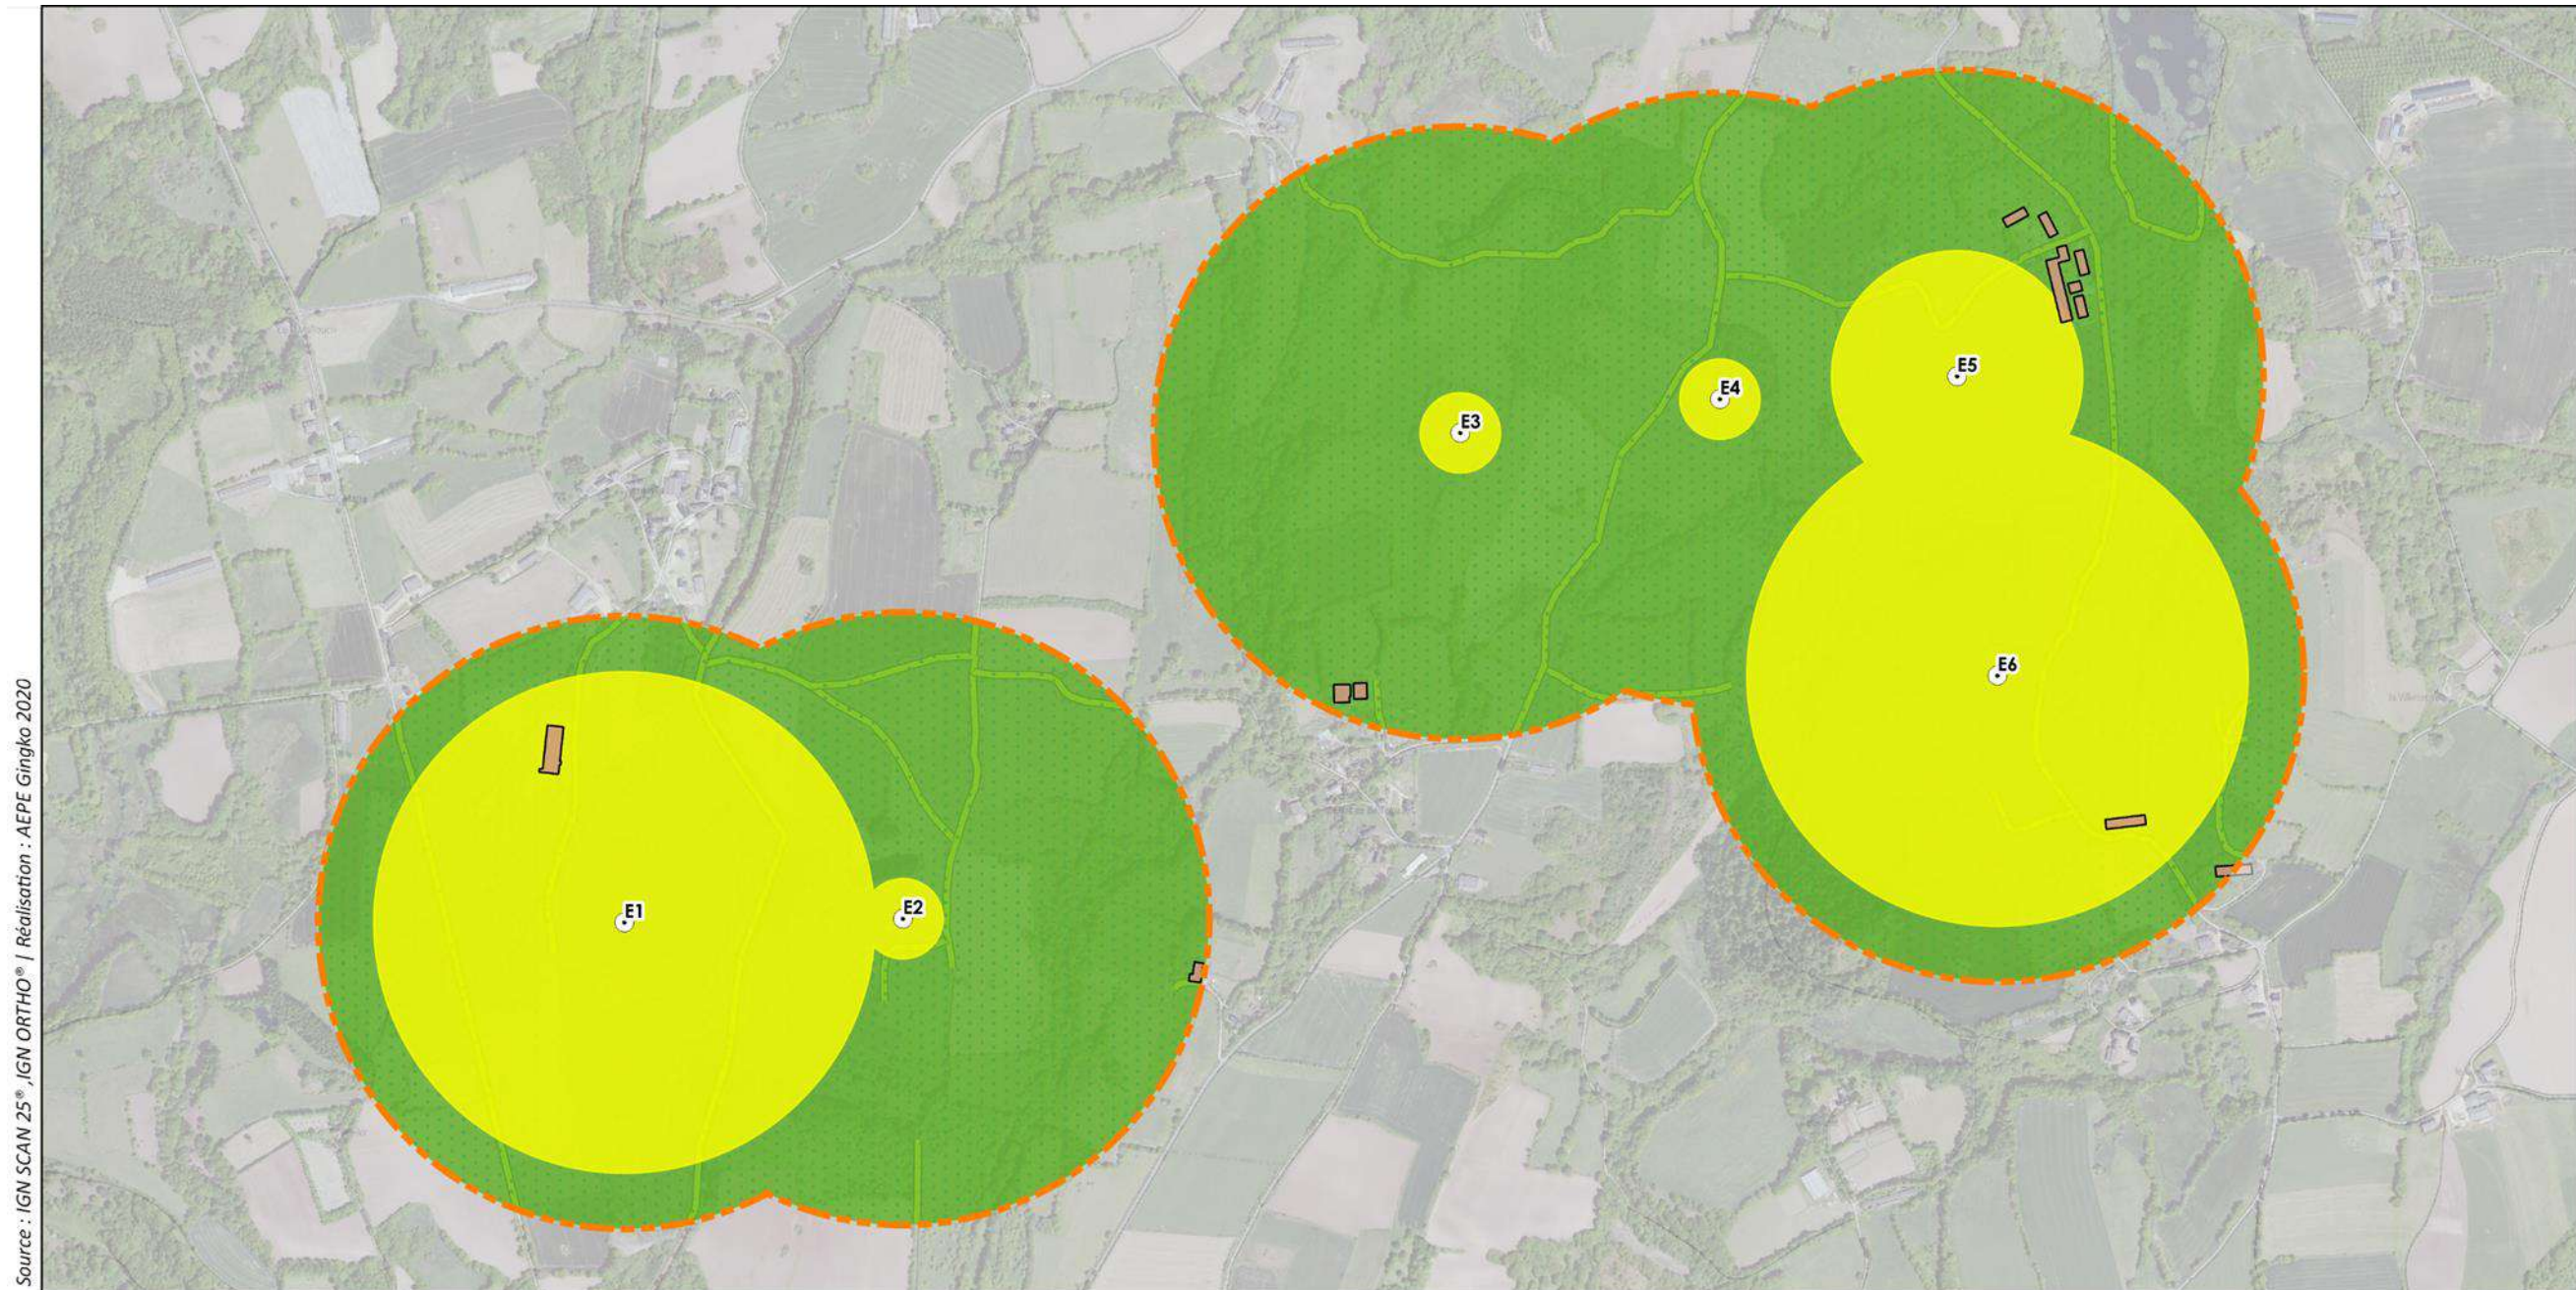
La carte ci-après permet d'illustrer le niveau de risque calculé au sein du périmètre d'étude de dangers à partir des différents scénarios envisagés, sachant qu'aucun risque important n'a été recensé.

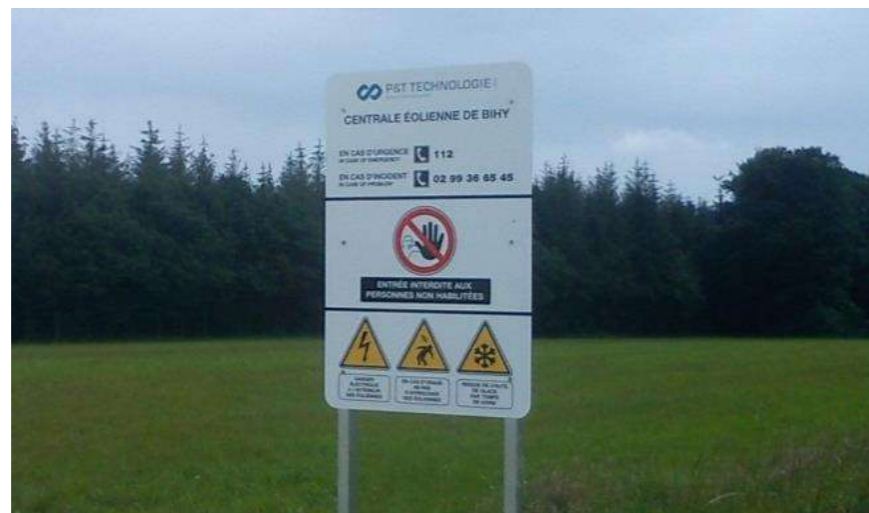
Pour les scénarios ayant conduit à un niveau de risque jugé faible (chute de glace), une mesure de maîtrise de risque est envisagée. Des panneaux d'information sur les risques liés aux installations seront installés à proximité des éoliennes.

Photo 4 : Exemple de panneau de prévention des risques sur un parc éolien

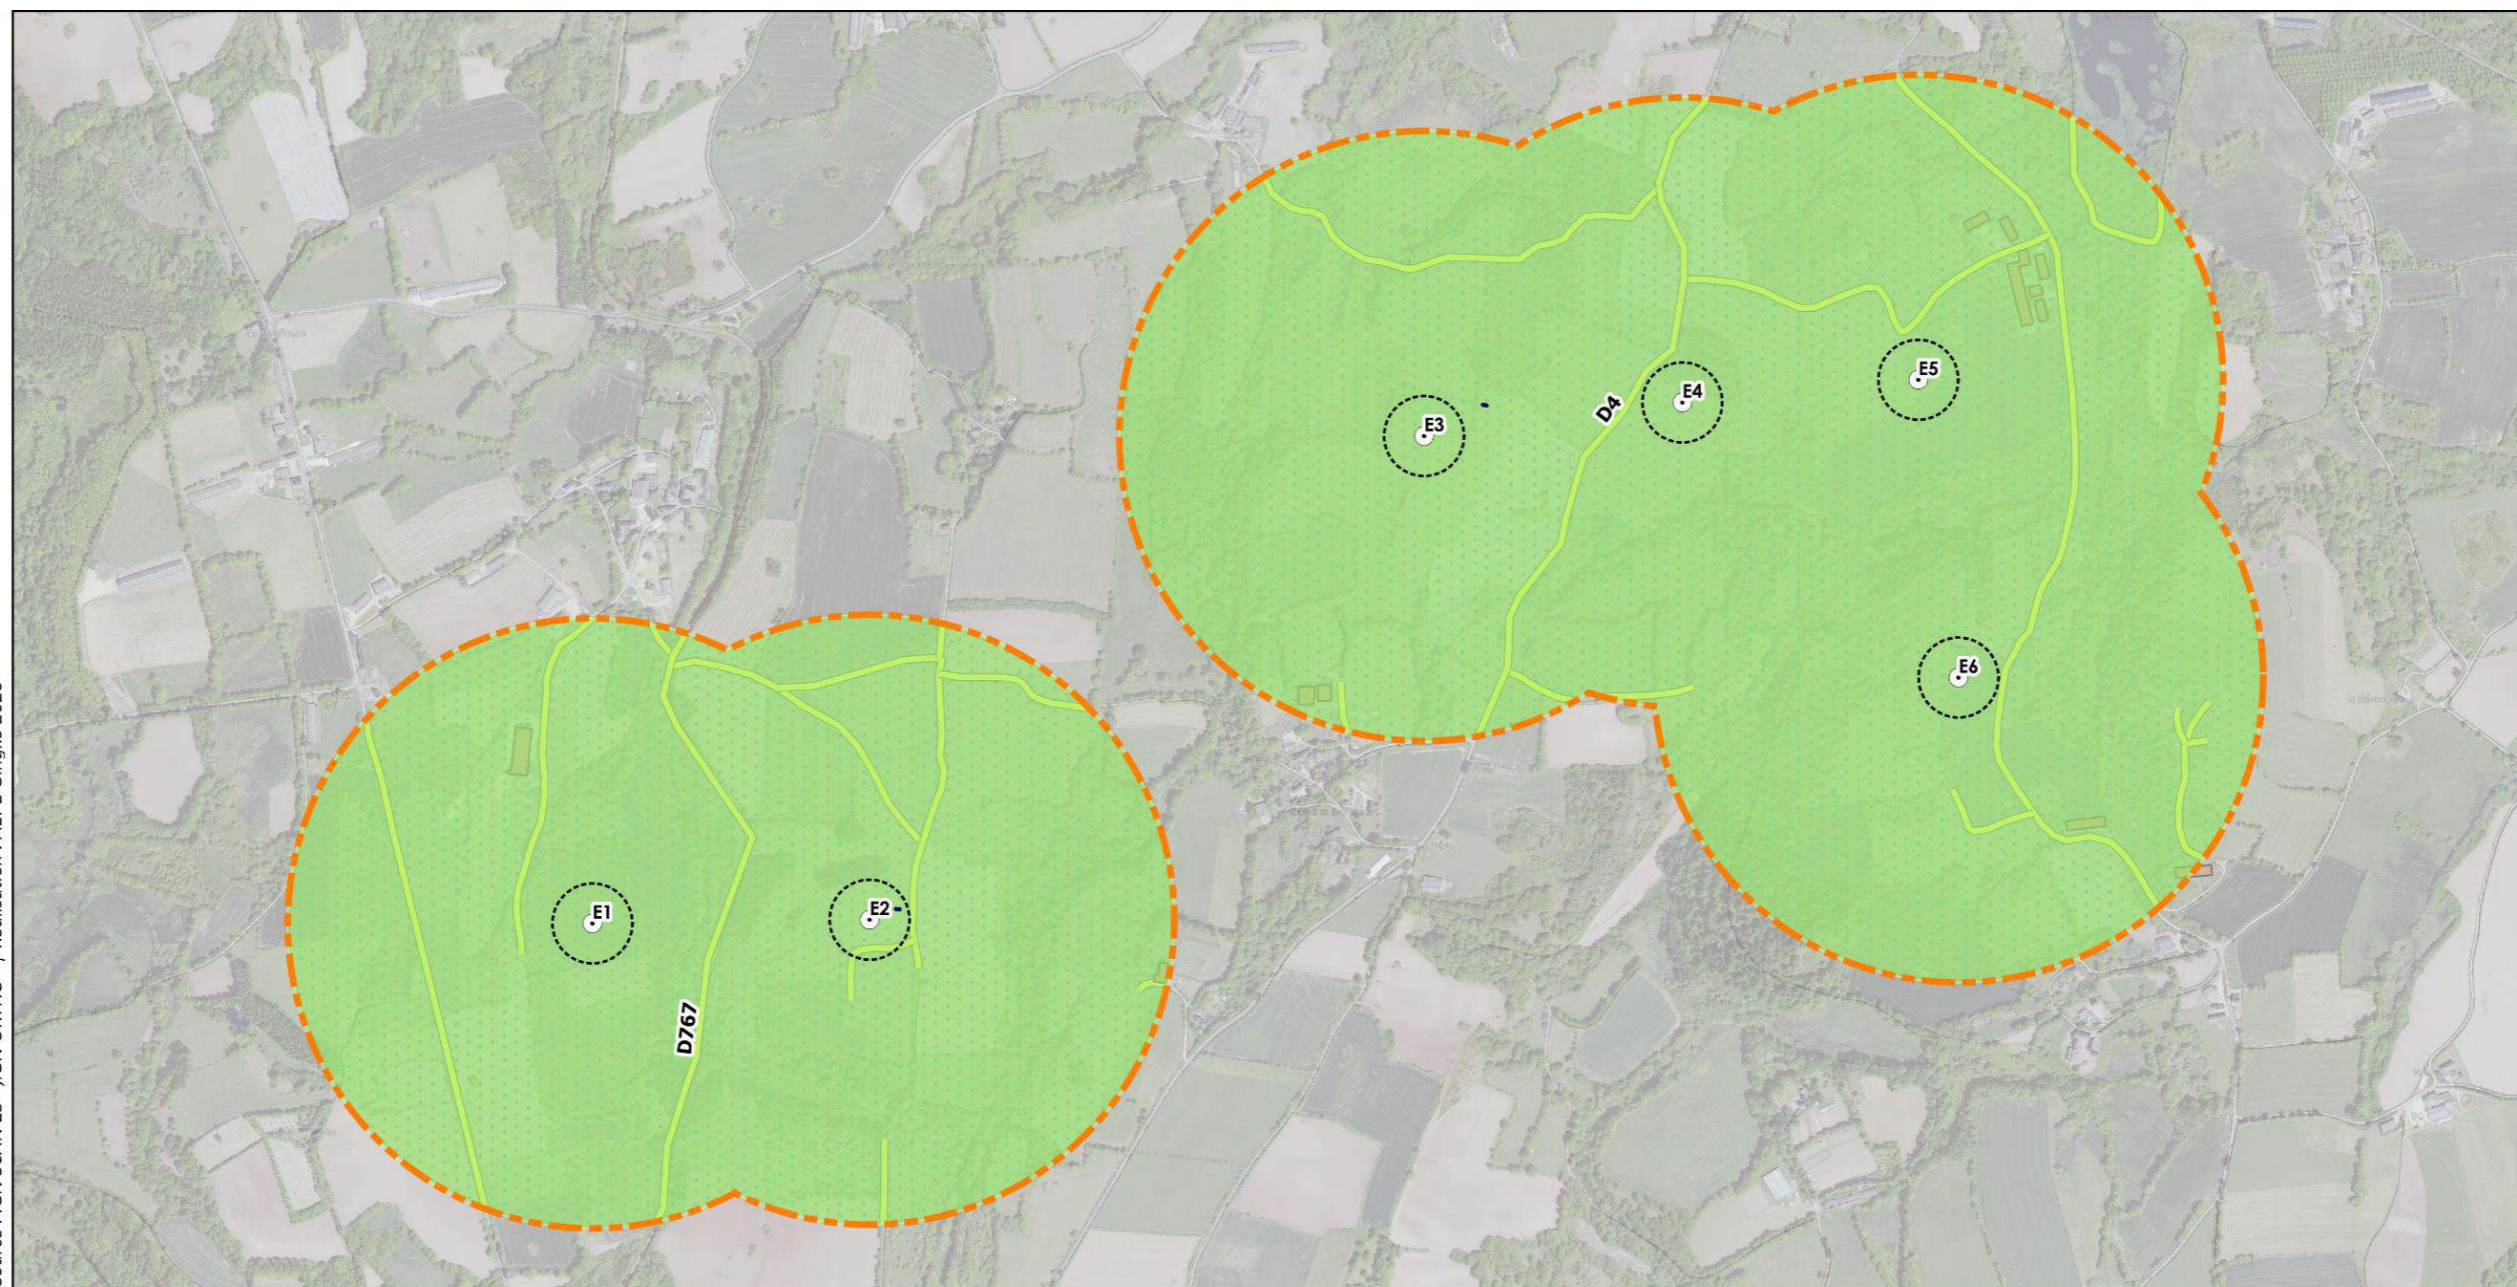
Projection de pale ou de fragment de pale (zone de 500 m autour de chaque éolienne)			
Zone d'impact en m ²	Zone d'effet du phénomène étudié en m ²	Degré d'exposition du phénomène étudié en %	Intensité
$Z_i = R \times LB / 2$ Soit 131 m ²	$Z_E = \pi \times r^2$ Soit 785 000 m ²	$D = Z_i / Z_E$ Soit 0,02 % (< 1 %)	Exposition modérée

La zone d'effet du risque de projection de pale ou de fragment de pale

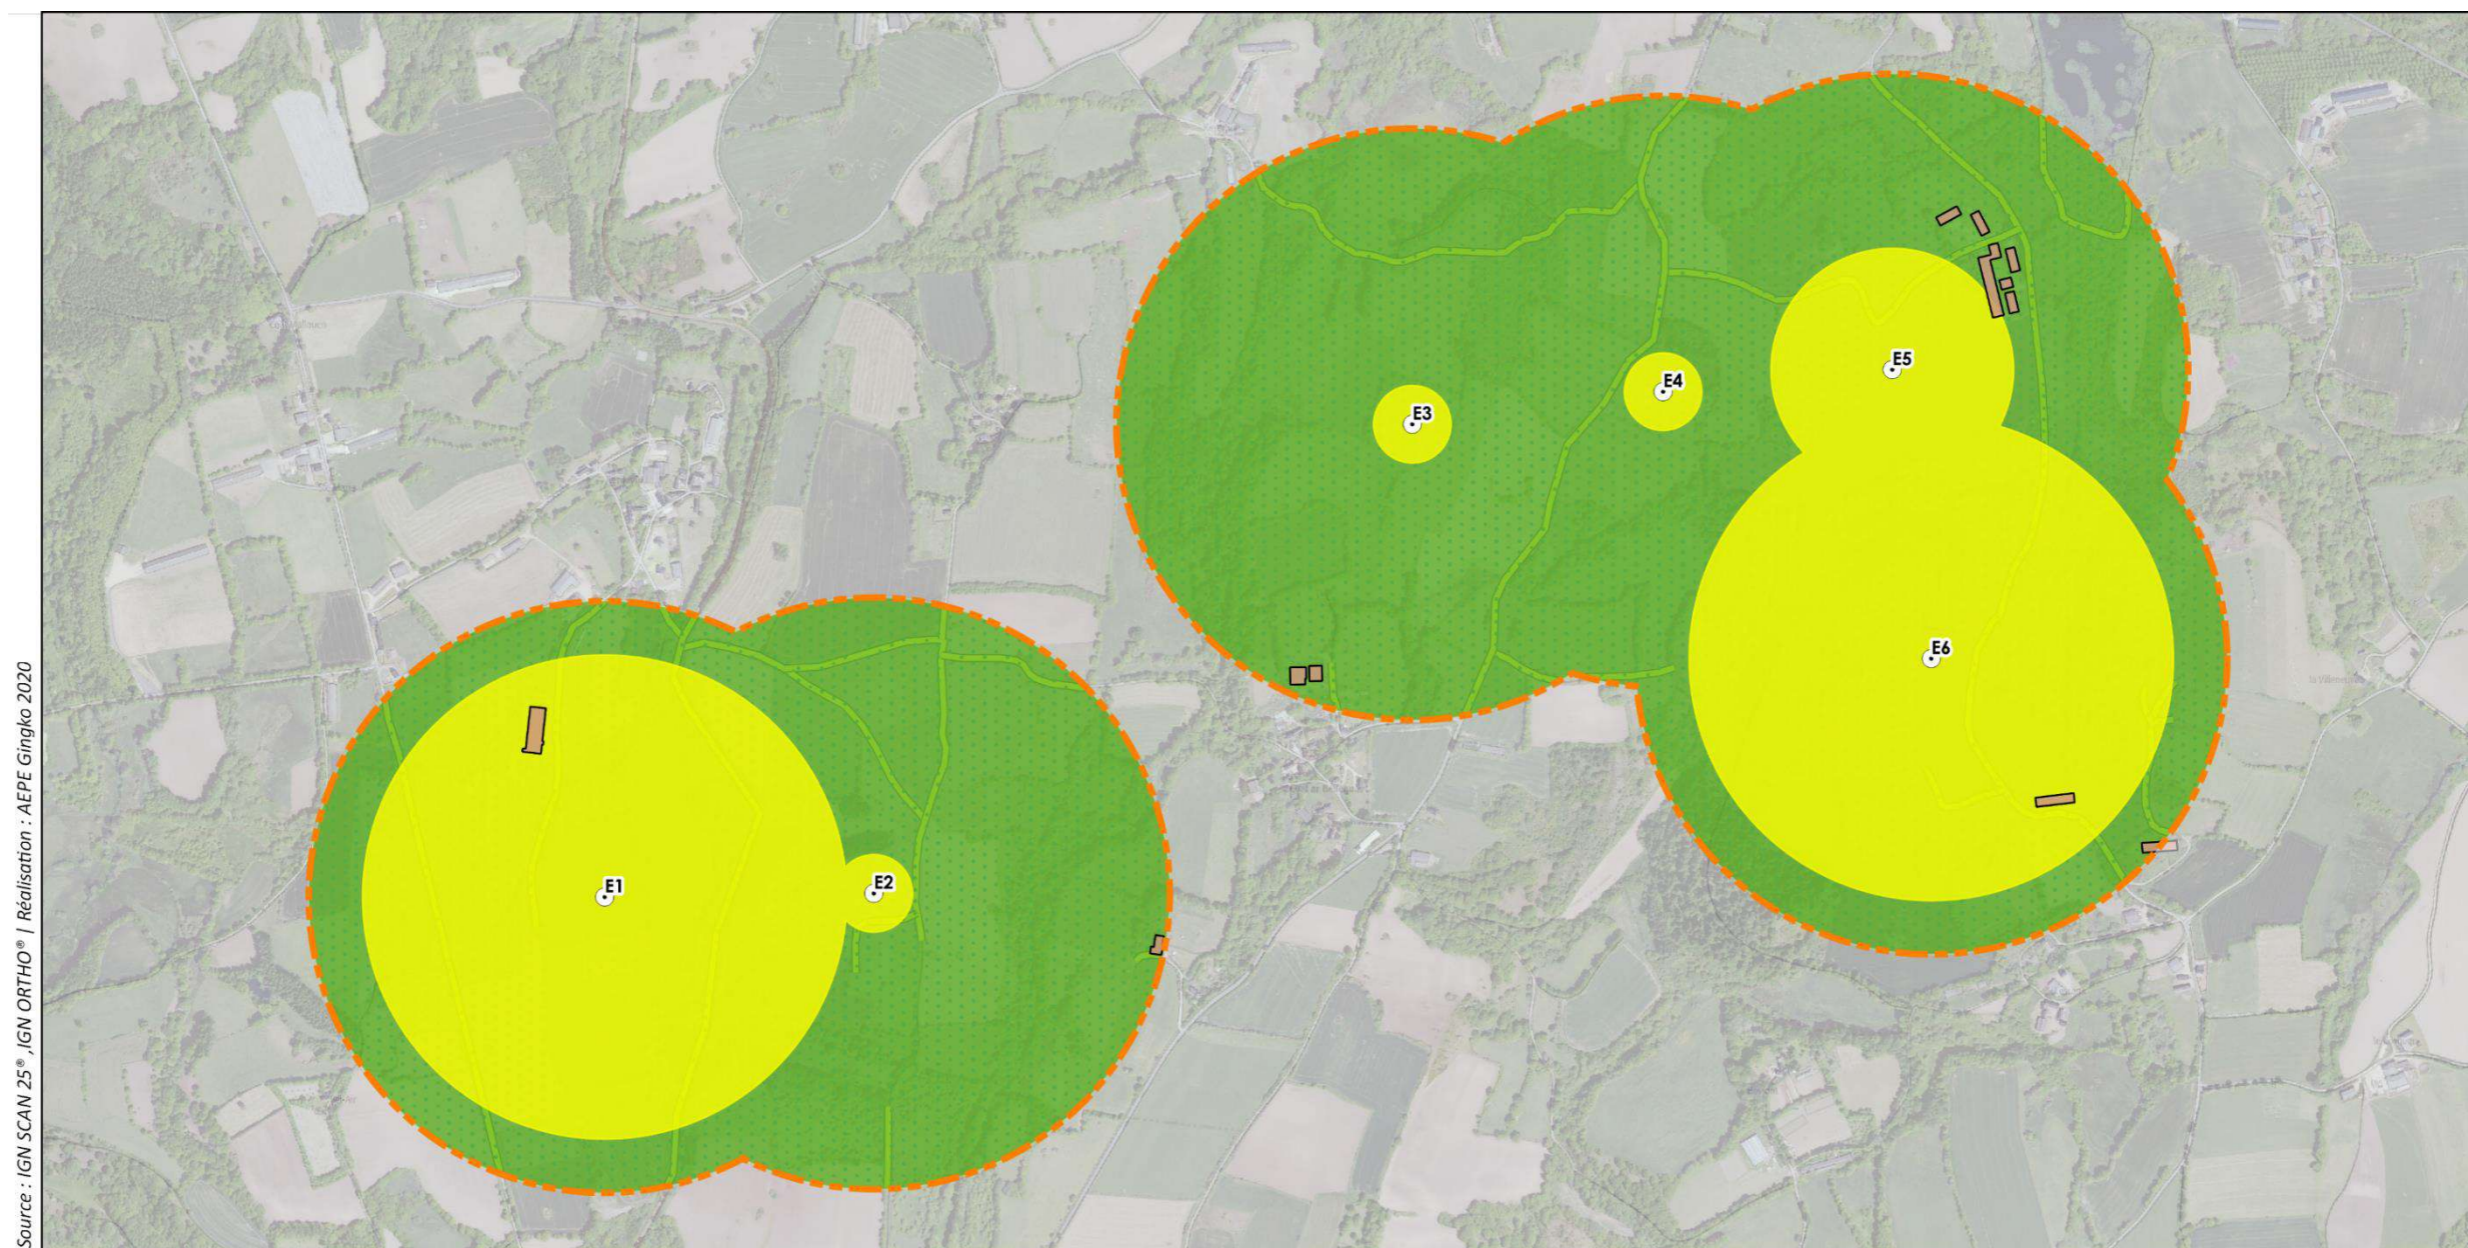
La carte ci-après permet d'illustrer le niveau de risque calculé à partir des différents scénarios envisagés, sachant qu'aucun risque important n'a été recensé :

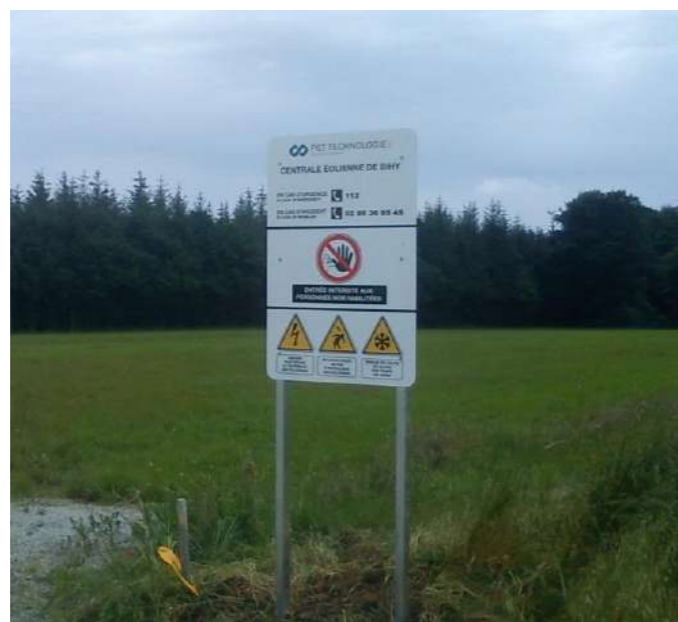
Évènement initiateur	Évènement intermédiaire	N° fonction de sécurité	Description de la mesure de maîtrise de risque (MMR)
Conditions climatiques favorables à la formation de glace	Dépôt de glace sur les pales	2	Panneautage en pied de projet Éloignement des zones habitées et fréquentées

Figure 21 : un exemple de panneau de prévention des risques sur un parc éolien

Les mesures de maîtrise de risque mises en œuvre permettront de limiter les risques d'accidents liés au phénomène de chute de glace. Rappelons que ce risque est jugé acceptable au regard de l'étude détaillée menée pour les installations du projet.
