COMPTE-RENDU Q19

22033019.01

Compte-rendu de contrôle d'une installation électrique par thermographie infrarouge

RAPPORT DE THERMOGRAPHIE Q19

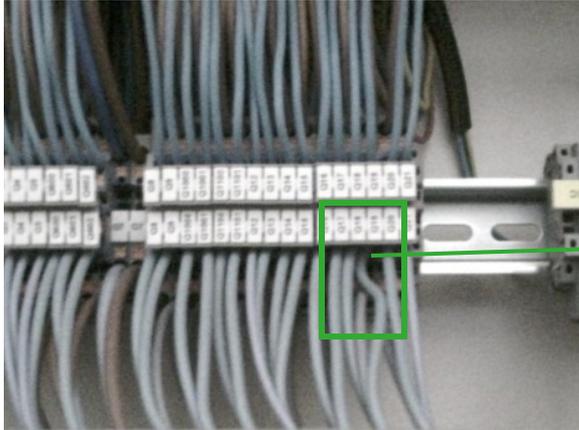
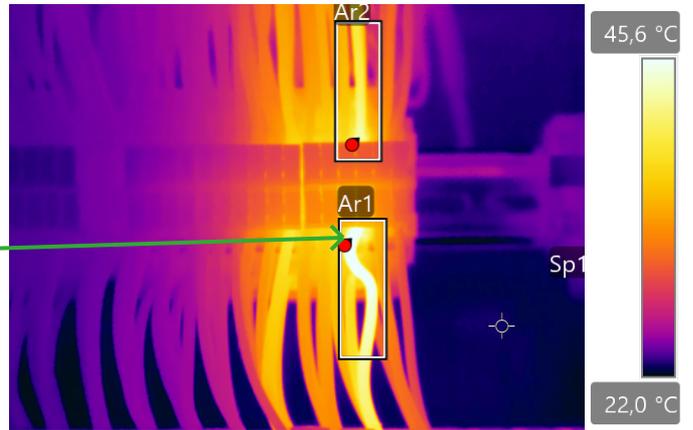
N° 1

Emplacement du matériel : BATIMENT EXISTANT \ USINE

Élément contrôlé : Tableau distribution bureaux

Matériel en défaut : Conducteur Neutre

Paramètres de mesure	
Intensité mesurée (A)	NM, Impossibilité technique
Intensité nominale (A)	12
Taux de charge estimé (%)	100
Émissivité	0,85
Distance	1,0 m
Objectif	24° x 18°

Températures (°C)	
Temp maximum défaut (Ar1)	49,1
Temp matériel similaire (Ar2)	43,2
Temp ambiante du matériel (Sp1)	22,8
Ecart Ar1 - Ar2	5,9
Ecart Ar1 - Sp1	26,4

Echauffement anormal constaté au niveau de la borne de connexion aval neutre de l'élément en défaut désigné ci-dessus.

Milieu environnant : Non aggravant

Cet échauffement anormal est probablement causé par un desserrage de la borne de connexion concernée

Réviser la connexion en défaut (nettoyage, sertissage, serrage).

Degré de priorité : 3

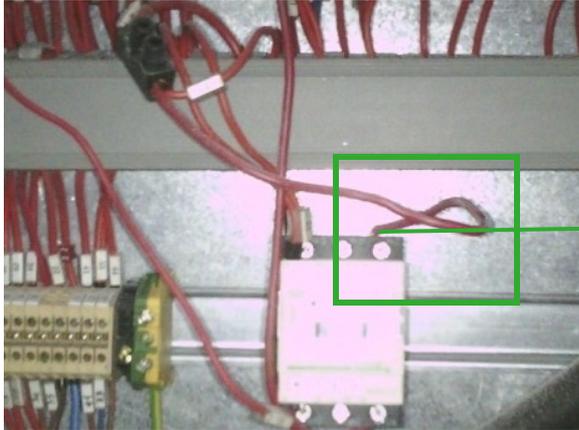
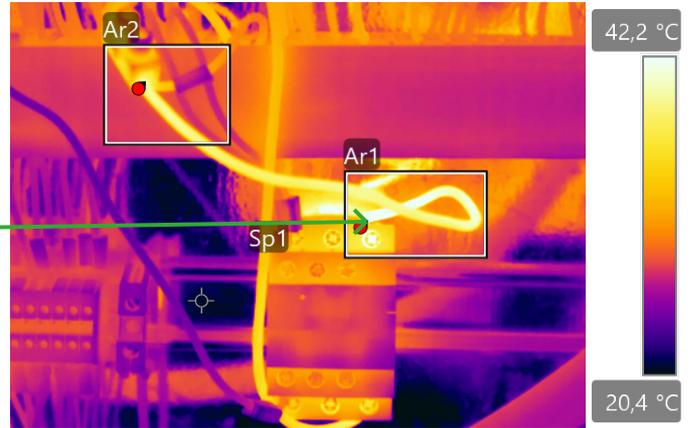
N° 2

Emplacement du matériel : BATIMENT EXISTANT \ USINE

Élément contrôlé : Scie alu FERRARI

Matériel en défaut : Contacteur

Paramètres de mesure	
Intensité mesurée (A)	8
Intensité nominale (A)	ND, Absence d'information de l'EU
Taux de charge estimé (%)	100
Émissivité	0,85
Distance	1,0 m
Objectif	24° x 18°

Températures (°C)	
Temp maximum défaut (Ar1)	48,2
Temp matériel similaire (Ar2)	39,7
Temp ambiante du matériel (Sp1)	20,8
Ecart Ar1 - Ar2	8,5
Ecart Ar1 - Sp1	27,4

Echauffement anormal constaté au niveau de la borne de connexion amont de l'élément en défaut désigné ci-dessus.

Milieu environnant : Non aggravant

Cet échauffement anormal est probablement causé par un desserrage de la borne de connexion concernée ainsi que par une absence de cosses à sertir sur les conducteurs souples.

Réviser la connexion en défaut (nettoyage, sertissage, serrage).

Degré de priorité : 2

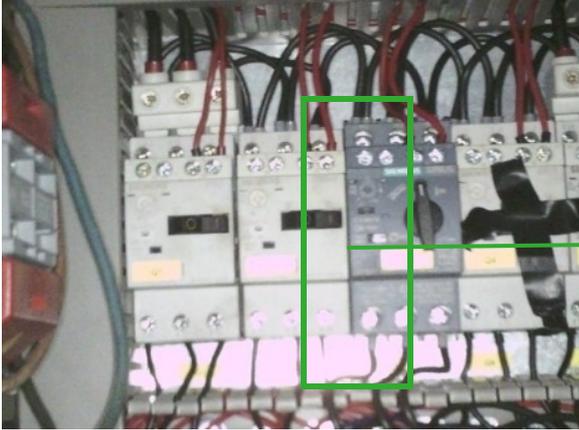
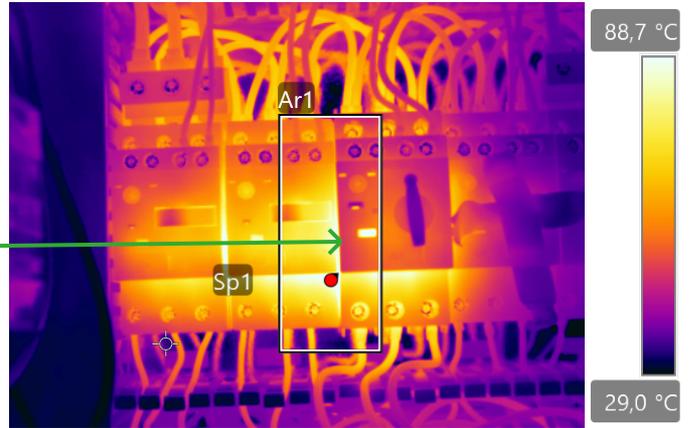
N° 3

Emplacement du matériel : ATELIER \ EXTRUDEUSE IDE

Élément contrôlé : Armoire conformateur

Matériel en défaut : Disjoncteur

Intensité mesurée (A)	I1=I2=I3=9
Intensité nominale (A)	9
Taux de charge estimé (%)	100
Émissivité	0,85
Distance	1,0 m
Objectif	24° x 18°

Temp maximum défaut (Ar1)	110,4
Temp ambiante du matériel (Sp1)	35,3
Ecart Ar1 - Sp1	75,1

Echauffement anormal constaté au niveau du disjoncteur désigné ci-dessus.

Milieu environnant : Non aggravant

Cet échauffement anormal est probablement causé par une mauvaise dissipation thermique

Espacer l'appareillage afin d'assurer une bonne dissipation thermique.

Degré de priorité : 1

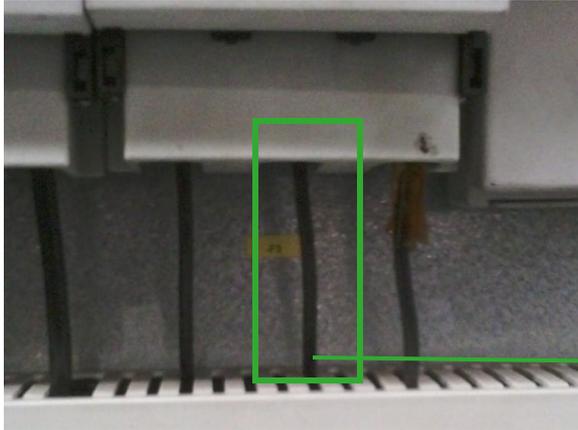
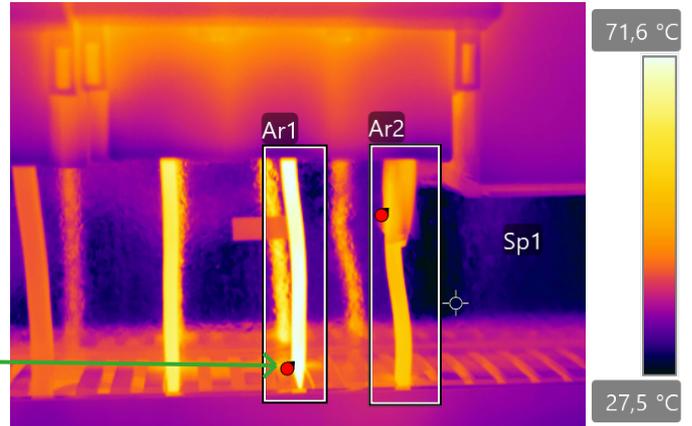
N° 4

Emplacement du matériel : ATELIER \ EXTRUDEUSE IDE

Élément contrôlé : Armoire extrudeuse

Matériel en défaut : Porte fusible F3

Paramètres de mesure	
Intensité mesurée (A)	I1=I2=I3=33A
Intensité nominale (A)	35
Taux de charge estimé (%)	100
Émissivité	0,85
Distance	1,0 m
Objectif	24° x 18°

Températures (°C)	
Temp maximum défaut (Ar1)	72,8
Temp matériel similaire (Ar2)	56,6
Temp ambiante du matériel (Sp1)	30,1
Ecart Ar1 - Ar2	16,2
Ecart Ar1 - Sp1	42,7

Echauffement anormal constaté au niveau de la borne de connexion aval phase 2 de l'élément en défaut désigné ci-dessus.

Milieu environnant : Non aggravant

Cet échauffement anormal est probablement causé par un desserrage de la borne de connexion concernée

Réviser la connexion en défaut (nettoyage, sertissage, serrage).

Degré de priorité : 2
