# **Bilan environnemental des sites miniers uranifères de Bretagne V2 Département des Côtes d'Armor**

*Saint Brieuc, le 18 septembre 2014*

## Site de Clos Méchain – Commune de Le Gouray

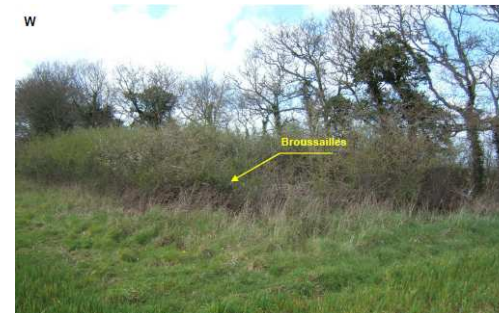
## Site de Coz Ty Tano – Commune de Le Vieux Marché

- ▶ **Activité : 1957 – 1958 (CFMU)**
- ▶ **Foncier : Propriété privée**
- ▶ **Nature des travaux : TRPC**
  - ◆ Travaux de reconnaissance
  - ◆ 5 tranchées dont 1 de 6 m de profondeur (100 m<sup>3</sup>).
- ▶ **Réaménagement :**
  - ◆ Sans information (tranchées remblayées).
- ▶ **Radiométrie : Ra 150 à 200 c/s( bruit de fond : 80 à 90 c/s)**
- ▶ **ENJEUX: Très faibles**

- ◆ Etude de localisation des galeries de Rosmeur.
- ◆ Condamnation de l'accès aux galeries de Rosmeur et Locmaria en prenant en compte la présence de chiroptères.
- ◆ Mise en place d'un plan de surveillance « eau » sur une année pour les sites de Rosmeur et Traou (ar) Ru.
- ◆ Visite annuelle des sites de Clos Méchain, Coz Ty Tano, Kerlogoden, Locmatria, Nome Hard, Plessis d'en Haut, Rosmeur et Traou (ar) Ru.

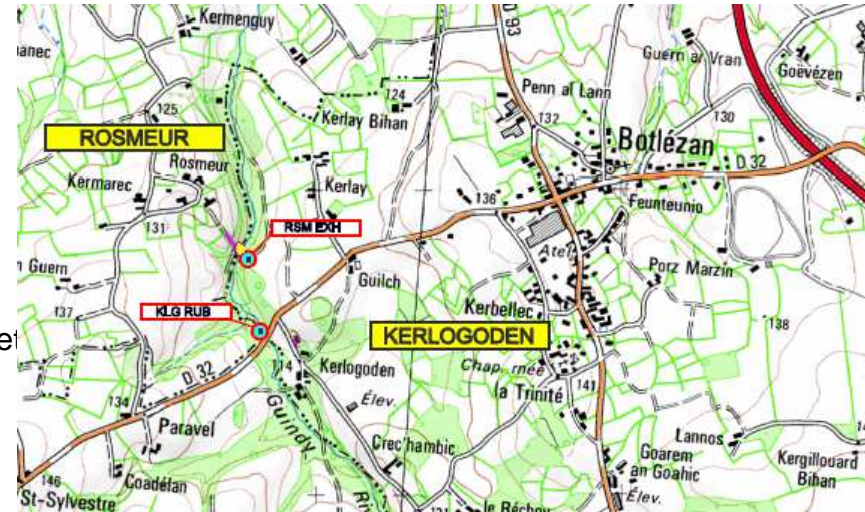
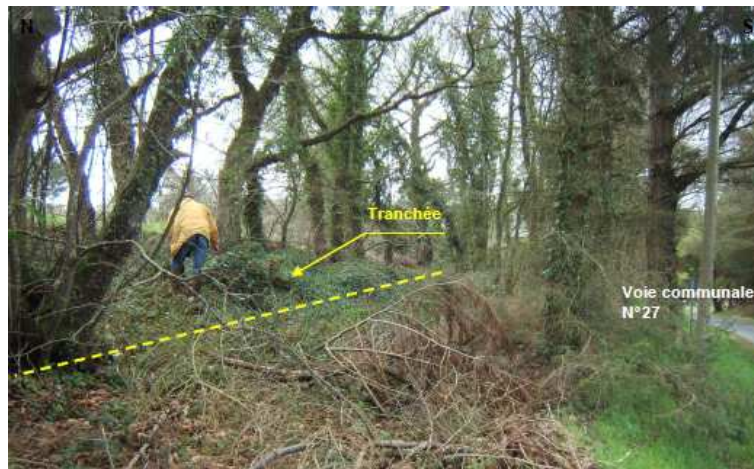
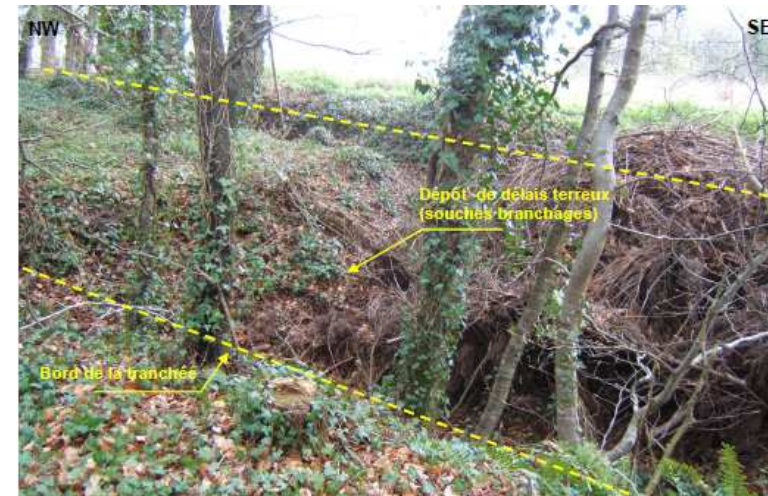
## Site de Kerlogoden – Commune de Bégard

◆ Sans information, la tranchée encore visible est en partie comblée par des dépôts terreux, de souches et de branchages.

▶ **Radiométrie** : Ra: 300 à 450 c/s. (bruit de fond: 90 à 100 c/s)

▶ **ENJEUX**: radiométrie supérieure à 3 fois le bruit de fond.

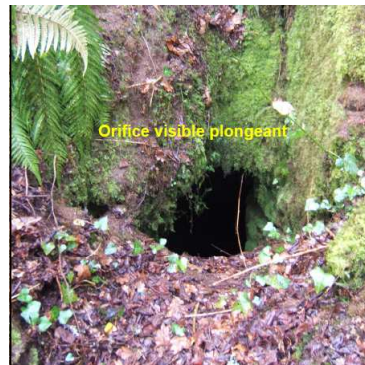
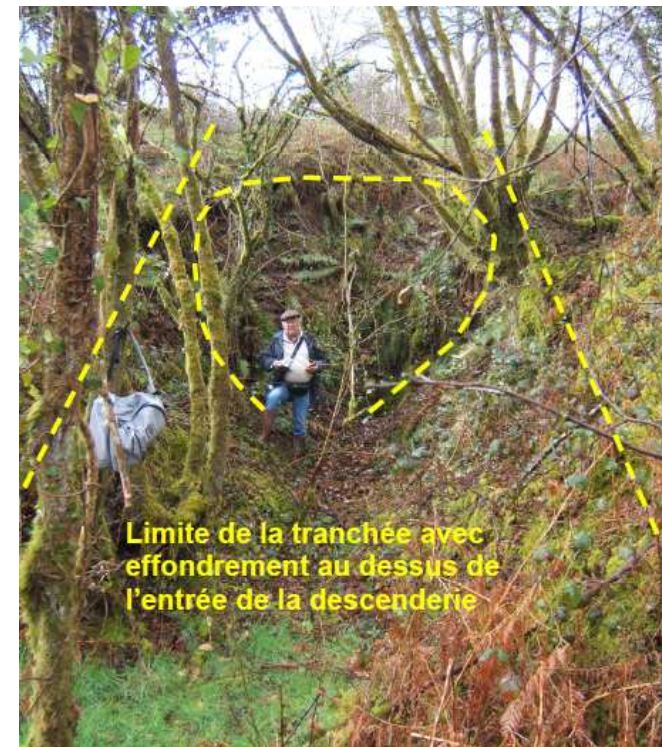
## Site de Locmaria – Commune de Belle Isle en Terre

- ◆ Travaux de reconnaissance
- ◆ Une tranchée de décapage
- ◆ Une descendrie de 25 m à 27% de pente avec découronnement sur 10 mètres.

- ◆ Aucune information.
- ◆ Travaux miniers souterrains accessibles

- ◆ Présence de chiroptères
- ◆ Aucune trace visible sur le terrain.

▶ **Radiométrie :** Plate forme Ra 600 à 700 c/s. (Bruit de fond : 90 à 100 c/s).

Entrée descendrie : 3000 à 3700 c/s

▶ **ENJEUX:** accessibilité(entrée galerie ouverte) + présence de chyroptères et radiométrie supérieure à 3 fois le bruit de fond.

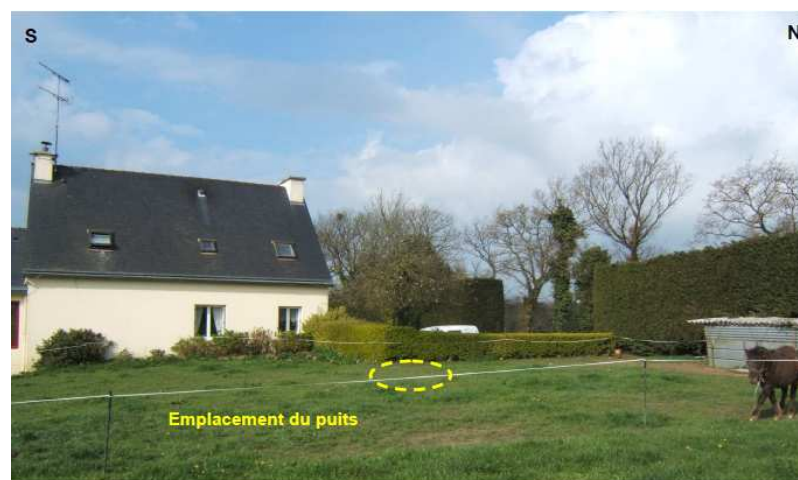
## Site de Nome Hard – Commune de Trédaniel

- ▶ **Activité : 1957 (CFMU)**
- ▶ **Foncier : Propriété privée**
- ▶ **Nature des travaux : TRPC**
  - ◆ 5 tranchées.
  - ◆ 1 puits.
- ▶ **Réaménagement :**
  - ◆ Sans information.
  - ◆ Puits et tranchées remblayés.
- ▶ **Radiamétrie : Ra 280 à 300 c/s (bruit de fond : 100 à 110 c/s).**
- ▶ **ENJEUX: faible mais le puits se situe à proximité d'une habitation.**

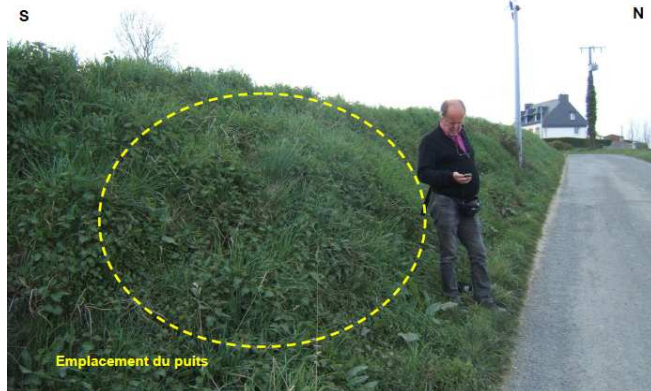
## Site du Plessis d'en Haut – Commune de Trédaniel

- ▶ **Activité** : ???? (CFMU)
- ▶ **Foncier** : Propriété privée
- ▶ **Nature des travaux** : TRPC
  - ◆ 5 tranchées.
  - ◆ 1 puits de 6 m.
- ▶ **Réaménagement** :
  - ◆ Sans information
  - ◆ Puits et tranchées remblayés.
- ▶ **Radiamétrie** : Ra 180 à 200 c/s. ( bruit de fond:80 à 90 c/s)
- ▶ **ENJEUX**: très faible.

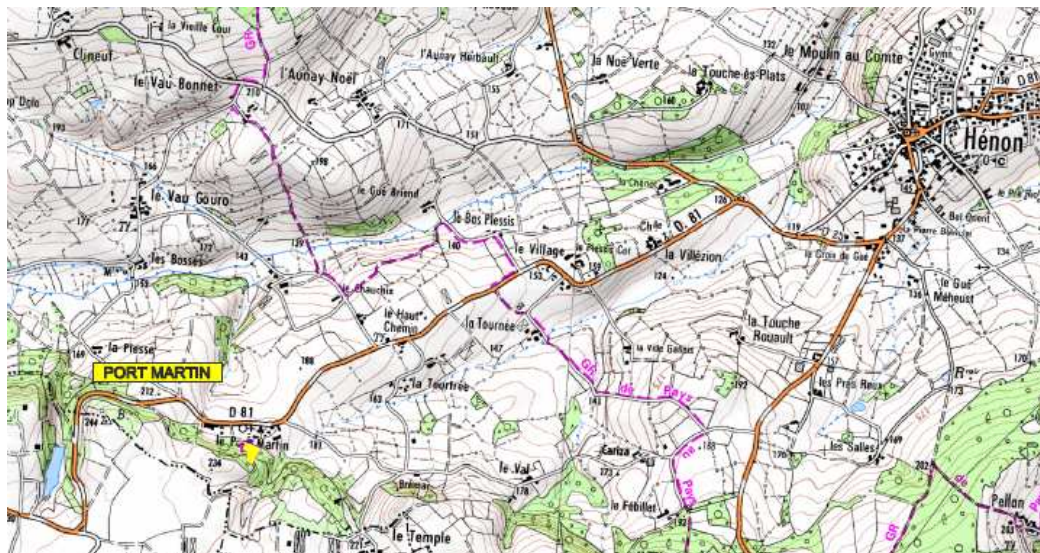
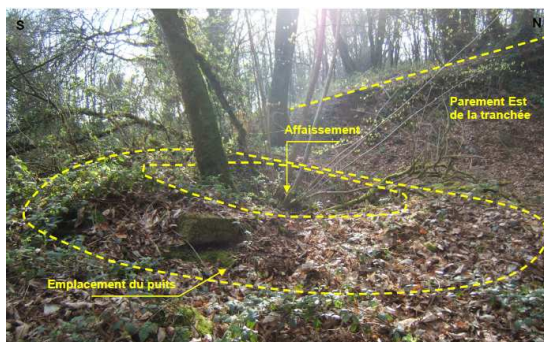
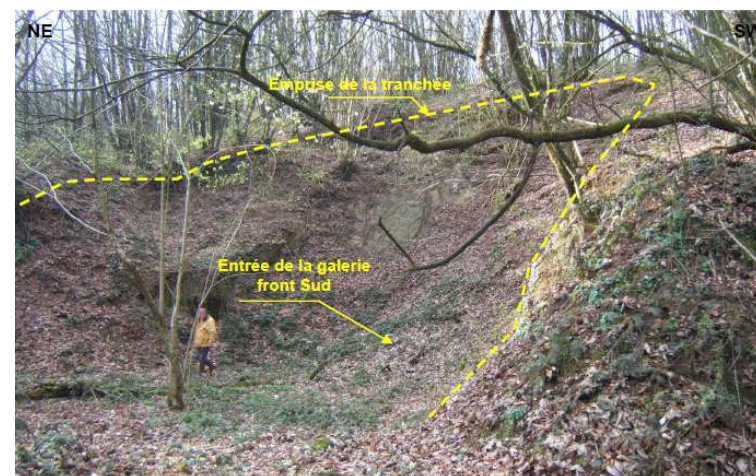
## Site de Port Martin – Commune de Hénon

- ◆ Aucun plan
- ◆ Une tranchée de 1500 m<sup>3</sup>.
- ◆ 2 galeries (24 et 10 mètres)
- ◆ Un puits de 50 m.

- ◆ Remblayage du puits en 1960.
- ◆ Tranchée visible.

▶ **Radiométrie** : Ra 900 à 2300 c/s (autour du puits).  
(Bruit de fond : 100 à 110 c/s).

▶ **ENJEUX**: stabilité et radiométrie supérieure à 3 fois le bruit de fond.

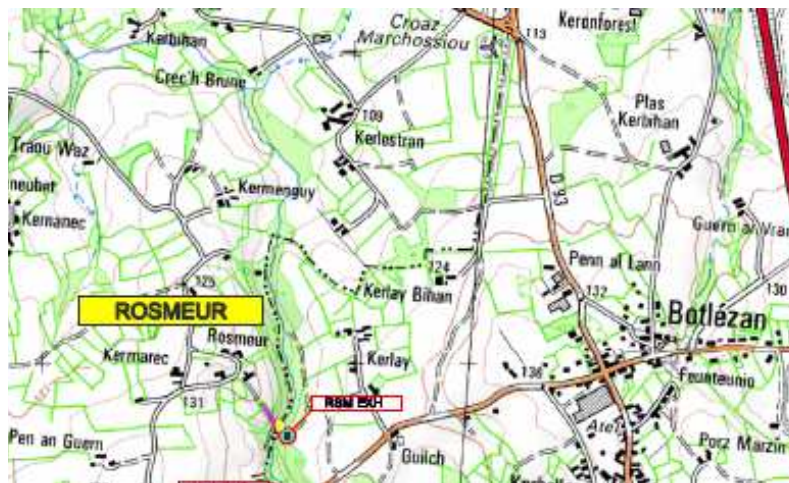
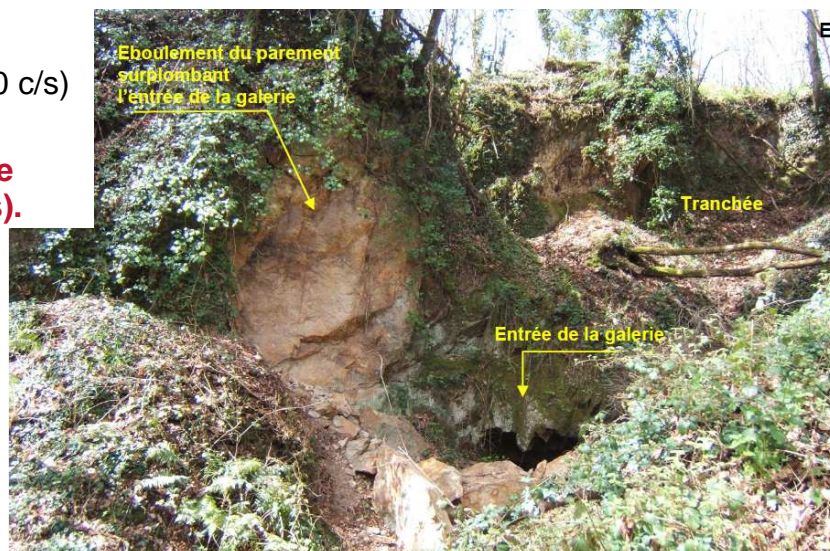
## Site de Rosmeur – Commune de Pluzunet

- ▶ **Activité** : 1958 – 1959 (CFMU)
- ▶ **Foncier** : Propriété privée
- ▶ **Nature des travaux** : TRPC
  - ◆ Une tranchée.
  - ◆ Une galerie de 48 mètres et deux recoupes de 8 et 3 mètres.
- ▶ **Réaménagement** :
  - ◆ Néant
  - ◆ Constat 2012 : l'entrée de la galerie est condamnée par une grille avec trappe de visite cadénassée.
- ▶ **Radiométrie** : Ra 700 à 2400 c/s. (Bruit de fond : 90 à 100 c/s)
- ▶ **ENJEUX**: stabilité et radiométrie supérieure à 3 fois le bruit de fond + grille avec trappe d'accès (chiroptères).

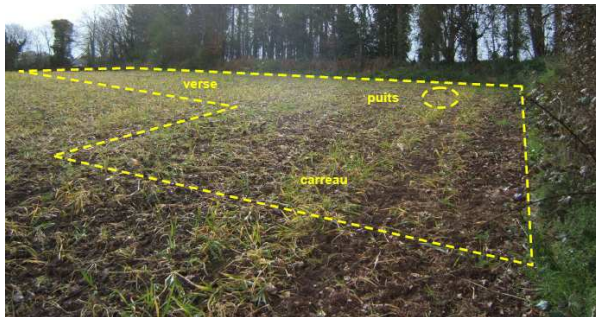
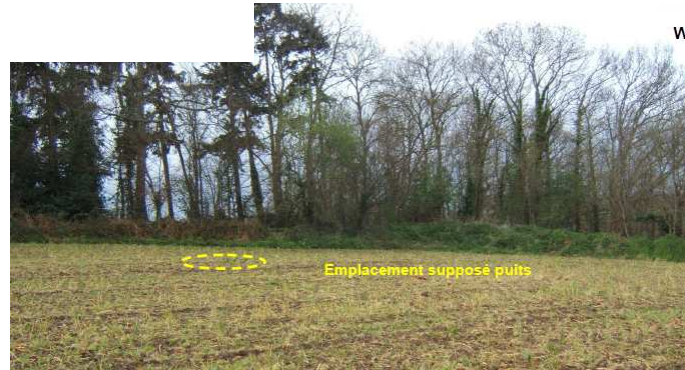
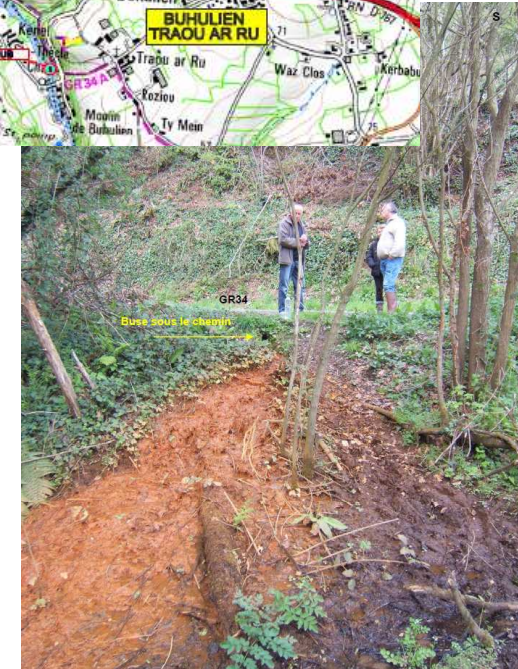
## Site de Traou (ar) Ru – Commune de Lannion

- ▶ **Activité : 1957 – 1961 (Madiot - CFMU)**
- ▶ **Foncier : Propriété privée**
- ▶ **Nature des travaux : TRPC**
  - ◆ Aucun plan
  - ◆ Une tranchée de 20 \* 15\*12 mètres de profondeur.
  - ◆ Un puits de 21 (+ 3 m) en fond de fouille
  - ◆ 59 mètres de galerie..
- ▶ **Réaménagement :**
  - ◆ Puits remblayé en 1961 par CFMU.
- ▶ **Radiométrie : Ra 200 à 800 c/s.( bruit de fond : 50 à 80 c/s).**
- ▶ **ENJEUX: radiométrie supérieure à 3 fois le bruit de fond.**

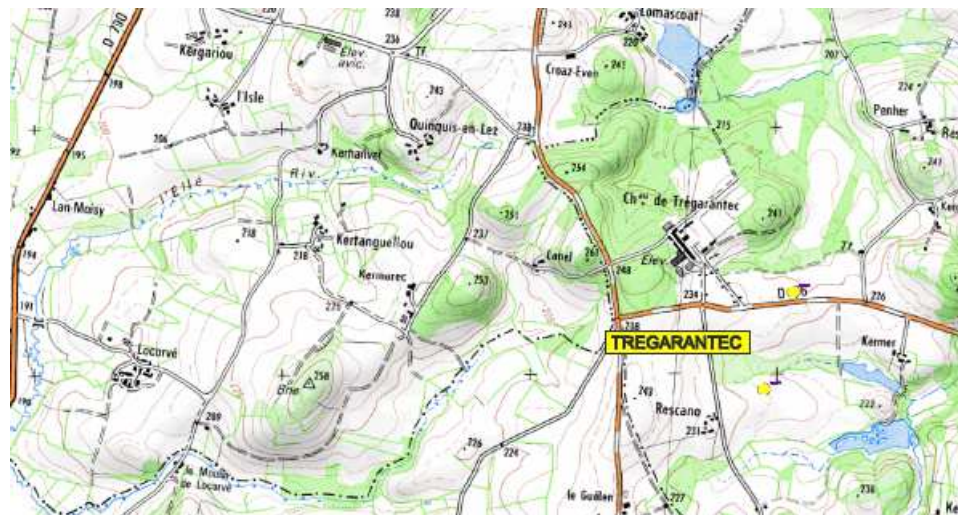
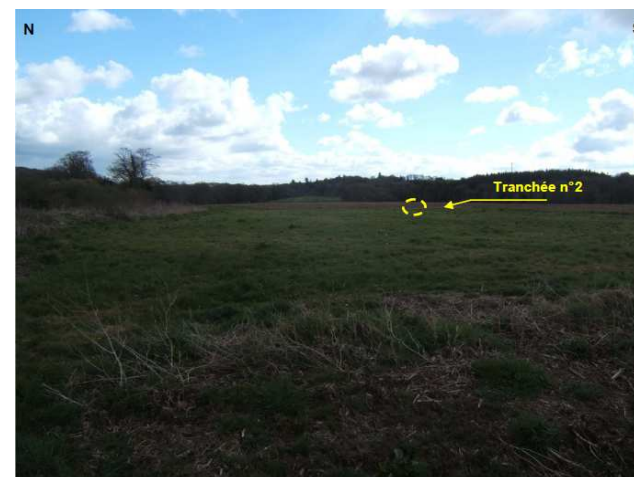
## Site de Trégarantec – Commune de Mellionec

- ▶ **Activité : 1958 – 1959 (Madiot )**
- ▶ **Foncier : Propriété privée**
- ▶ **Nature des travaux : TRPC**
  - ◆ Aucun plan
  - ◆ Plusieurs tranchées.
- ▶ **Réaménagement :**
  - ◆ Tranchées remblayées, aucune trace des travaux.
- ▶ **Radiamétrie : 90- 100 c/s. (Bruit de Fond)**
- ▶ **ENJEUX: très faibles.**
