# **I. PRÉSENTATION DE L'ÉTUDE DE DANGERS**

**Annexe 1 : Etude INERIS de 2003 – Mise en sécurité de l’Ardoisière de Maël-Carhaix**

## Mise en sécurité de l'Ardoisière de Maël-Carhaix (Côtes d'Armor)

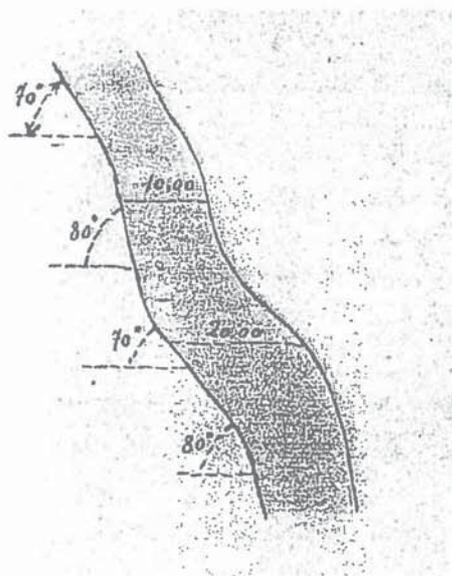
*Schéma de la veine montrant les « plis en genou »  
(archives DRIRE)*

En effet, la veine, descendant presque verticalement jusqu'aux étages -85 ou -90 m, avec un léger pendage sud, se redresse en formant un « pli en genou » et se décale vers le nord de près de 30 m, voire 50 m. Après ce pli, elle reprend un pendage subvertical jusqu'à l'étage -160 m. Ces plis ne s'accompagnent pas d'une fracturation secondaire franchement marquée.

Par le déversement d'ensemble vers le nord du gisement, la veine pend vers le sud avec un pendage généralement compris entre 70 et 80° ; sa puissance (épaisseur) variant de 10 à près de 20 m, localement. La structure fortement plissée du gîte donne lieu à des configurations locales complexes formant des « plis en genou » (figure 3 : coupe BRGM).

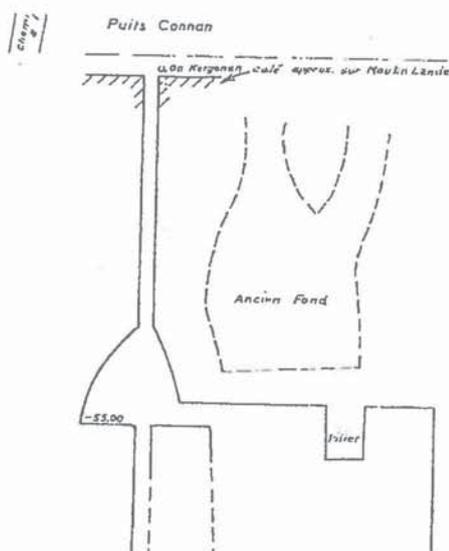
*Secteur de Kergonan  
Vue de l'ancien fond sous-miné par la première  
chambre descendante*

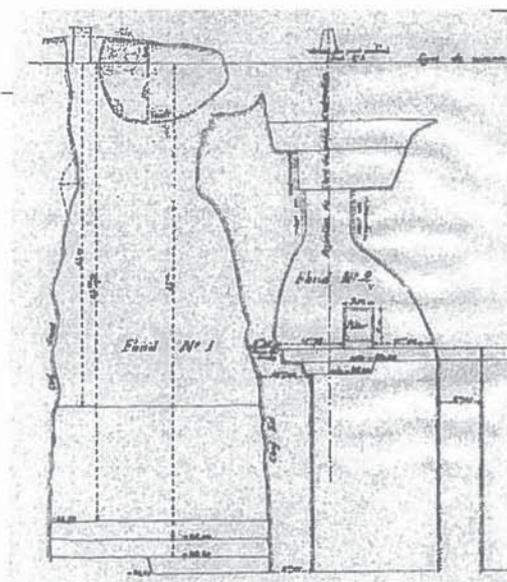
*Secteur du Puits du Milieu (détail du plan 1925)  
Vue des vieux fonds descendants sous voûte  
(fond n° 1 dit « Puits Lucas » et fond n° 2)*

La configuration particulière de ces travaux attira rapidement l'attention du Service des Mines qui précise dans son rapport de 1925 : « par suite de l'étendue exagérée des parois en surplomb (respectivement 37 et 28 m) et de l'insuffisance de l'épaisseur du bardeau séparant les deux chambres (moins de 6 m), il y aurait lieu, si l'exploitation se poursuivait dans ces conditions, de redouter un effondrement qui entraînerait la maison d'habitation située au-dessus de l'excavation » (figure 4).

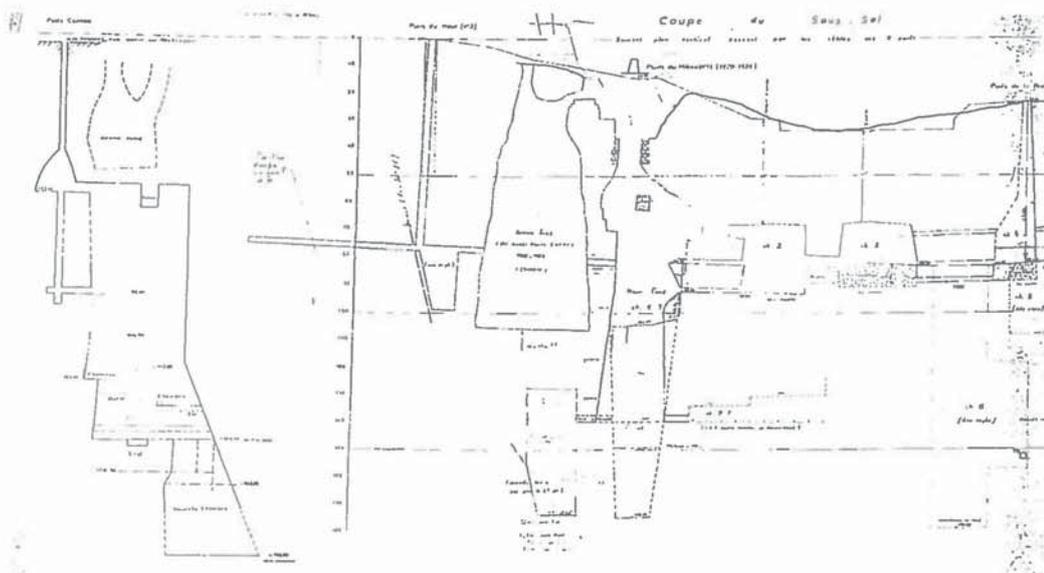
**Exploitation par chambres descendantes entre 1928 et 1952  
sur les secteurs de Kergonan (à gauche) et de Moulin-Lande (à droite)**

Cette exploitation a toujours eu tendance à obliquer vers l'est, l'ouest se révélant assez défavorable, sans que l'on sache vraiment pourquoi (fracturation importante du rocher ou mauvaise qualité de l'ardoise ?).

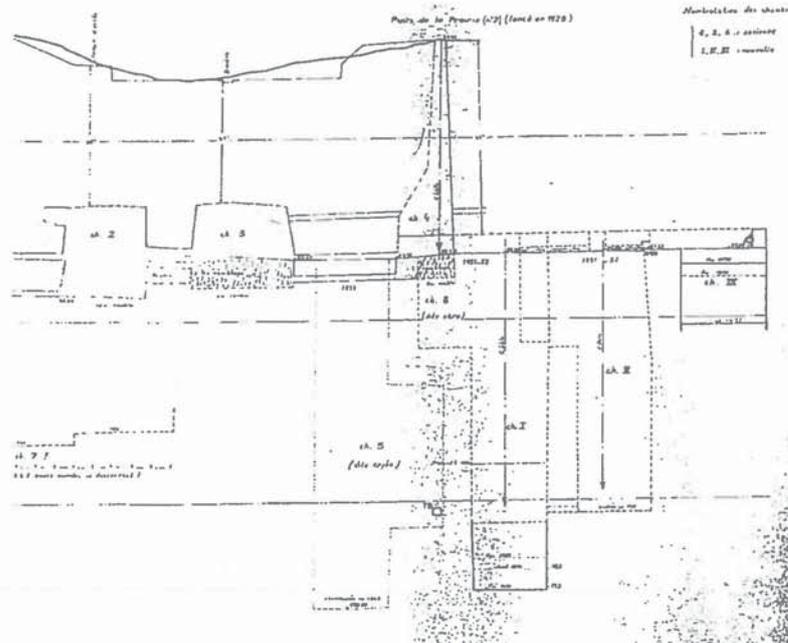
*Les dernières chambres descendantes prises à partir du Puits de la Prairie entre 1952 et 1970*

La chambre 0 constitue une partie « en repli » de l'exploitation de la chambre I et est située à l'ouest de celle-ci. Coincée entre les chambres I et n° 5 (dite « chambre noyée ») et en partie sous-cavée par cette chambre, son exploitation posait de sérieux problèmes par la forte imbrication des travaux et surtout par le manque de relevés géométriques précis. Le rapport de l'Ingénieur en Chef des Mines, M. Gonnet, de 1971, émit la décision d'arrêt des travaux dans la chambre 0 et souligna « *que la poursuite des travaux dans les conditions adoptées par l'exploitant ne pouvait que compromettre de façon définitive et à bref délai la sécurité de l'ensemble du personnel et la conservation même de l'exploitation de l'Ardoisière de Moulin-Lande* ».

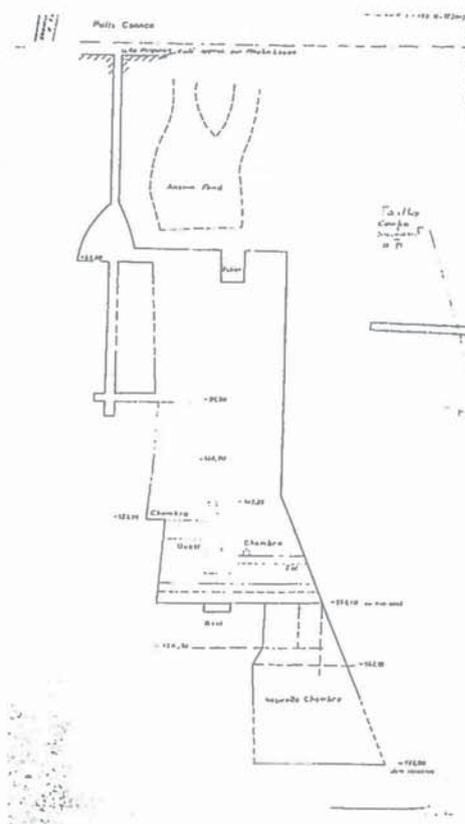
*Vue d'ensemble du secteur de Kergonan  
(Détail du plan établi en 1958)*

Ces anciens travaux sont caractérisés par la présence, près de la surface (moins de 20 m), d'un vieux fond (au traitement inconnu) sous-miné par une très grande chambre descendante de près de 140 m de profondeur, laissée vide et ennoyée (configuration de type I).

La distance entre épontes (longueur) est de l'ordre de 35 m et la largeur de 40 m environ. L'épaisseur du stot séparatif entre le vieux fond et la grande chambre serait d'une dizaine de mètres au vu du plan d'exploitation de 1958 (figure 6), mais seulement de 5 à 6 m au vu du plan au 1/2500<sup>ème</sup> du BRGM de 1971 (figure 7).

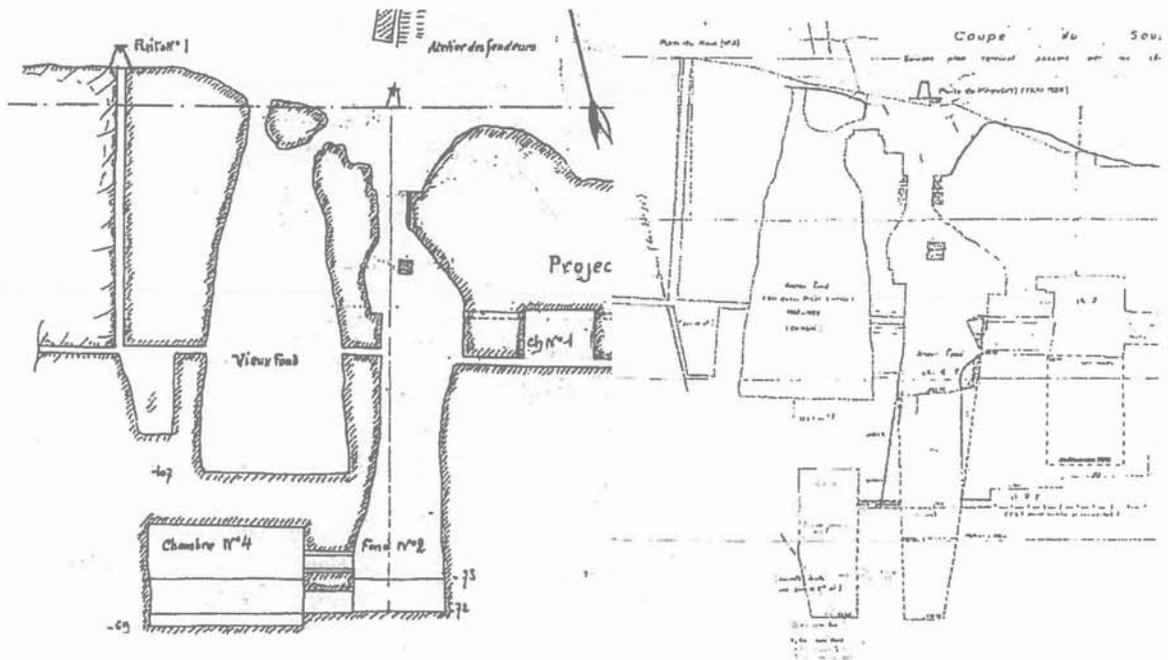
*2 coupes du même secteur du Puits du Milieu (détail du plan 1938, à gauche, et du plan 1958, à droite)*

L'analyse historique a montré que la stabilité de tous ces travaux pouvait être qualifiée de précaire en raison de leur forte imbrication, dont témoigne la trop faible épaisseur des bardeaux et des stots séparatifs, et de l'abandon des chambres descendantes laissées vides. On note, en particulier, que le bardeau entre les deux vieux fonds varie entre 5 et 10 m (au maximum) et que l'épaisseur des stots, séparant la chambre n° 4 du vieux fond n° 1 ou la chambre n° 7 de la chambre n° 2, ne dépasse pas 10 m. On notera, en outre, que la voûte du fond n° 1 n'excède pas 15 m d'épaisseur, ce qui est peu.

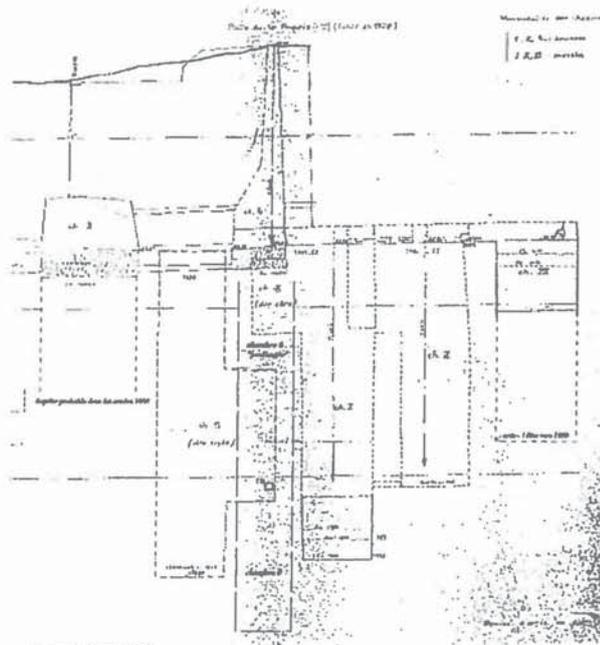
*Vue du secteur du Puits de la Prairie  
montrant l'approfondissement supposé des chambres entre 1970 et 2000  
(détail du plan 1958, modifié)*

La caractéristique principale de cet ensemble est l'extrême imbrication des chambres, surtout à l'aplomb du puits d'accès, imbrication qui résulte en grande partie du creusement de la chambre n° 0, coincée entre les chambres n° 5 et I. On peut affirmer, sans risque de se tromper, que tous les bardeaux, séparant les chambres entre elles, ont systématiquement une largeur inférieure à 8 m. Il est même très probable, au vu du plan d'exploitation 1958 « modifié », que la largeur de certains bardeaux atteint localement 5 ou 6 m, ce qui est très insuffisant. Ceci est particulièrement vrai pour le bardeau séparant la chambre n° 0 de la chambre n° 5 et peut-être de celui séparant la chambre n° 5 et la chambre n° 3, reprise tardivement dans des conditions inconnues (archives DRIRE, 1997 et Tritsch – Al Heib, 1998).

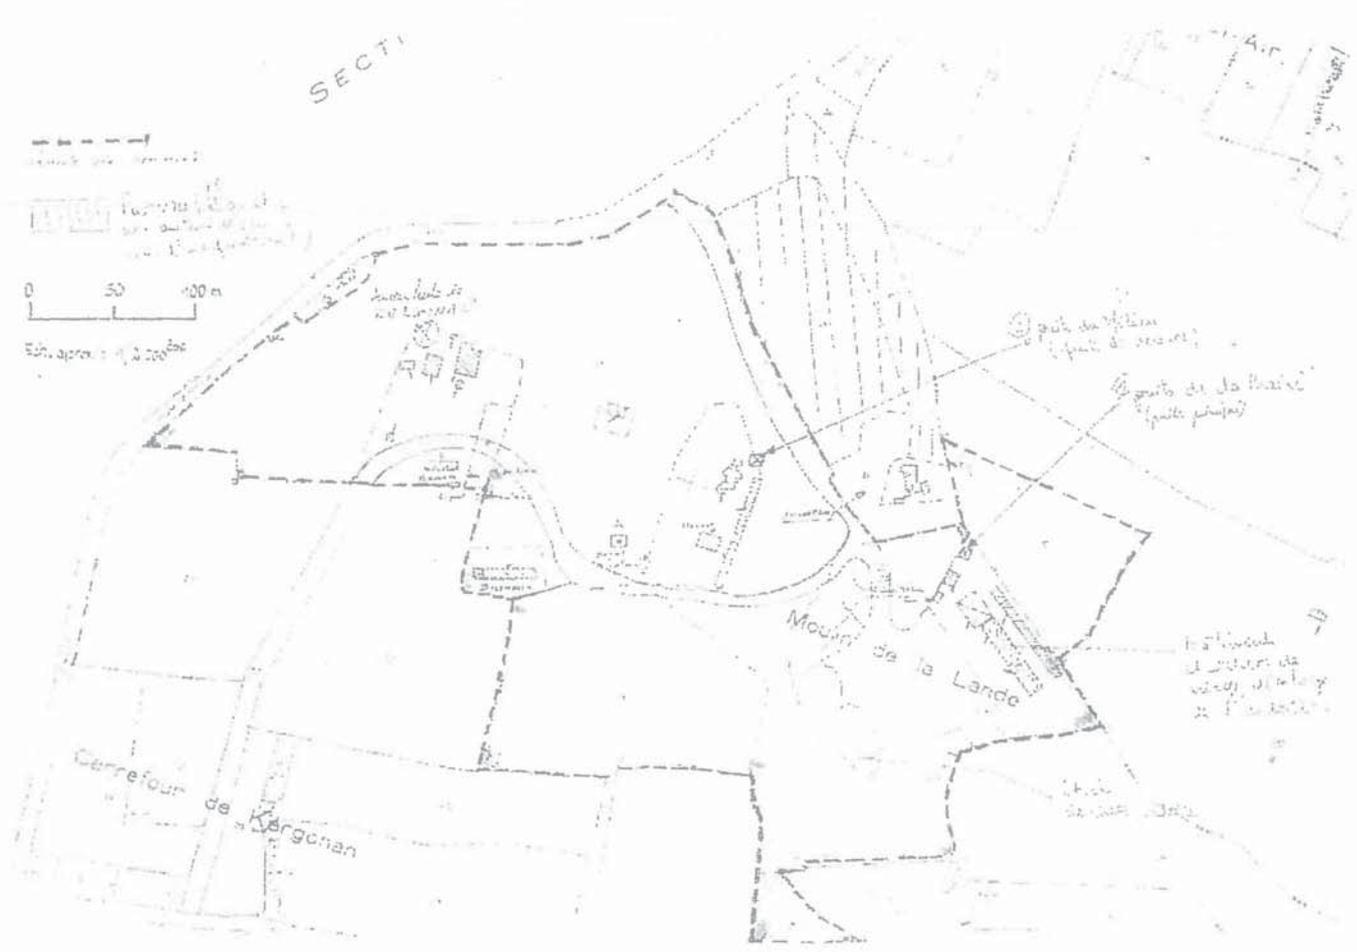
Figure 2 : Limites d'exploitation de l'ardoisière de Maël-Carhaix (Côtes d'Armor)  
 (d'après un document DRIRE de Bretagne, original au 1/2000<sup>ème</sup>)

L'exploitation était autorisée sur une surface de 120 250 m<sup>2</sup> (parcelle cadastrale YD n° 34) pour une production maximale de 10 000 tonnes et une durée d'autorisation de 30 ans (figure 2 : limites d'exploitation).

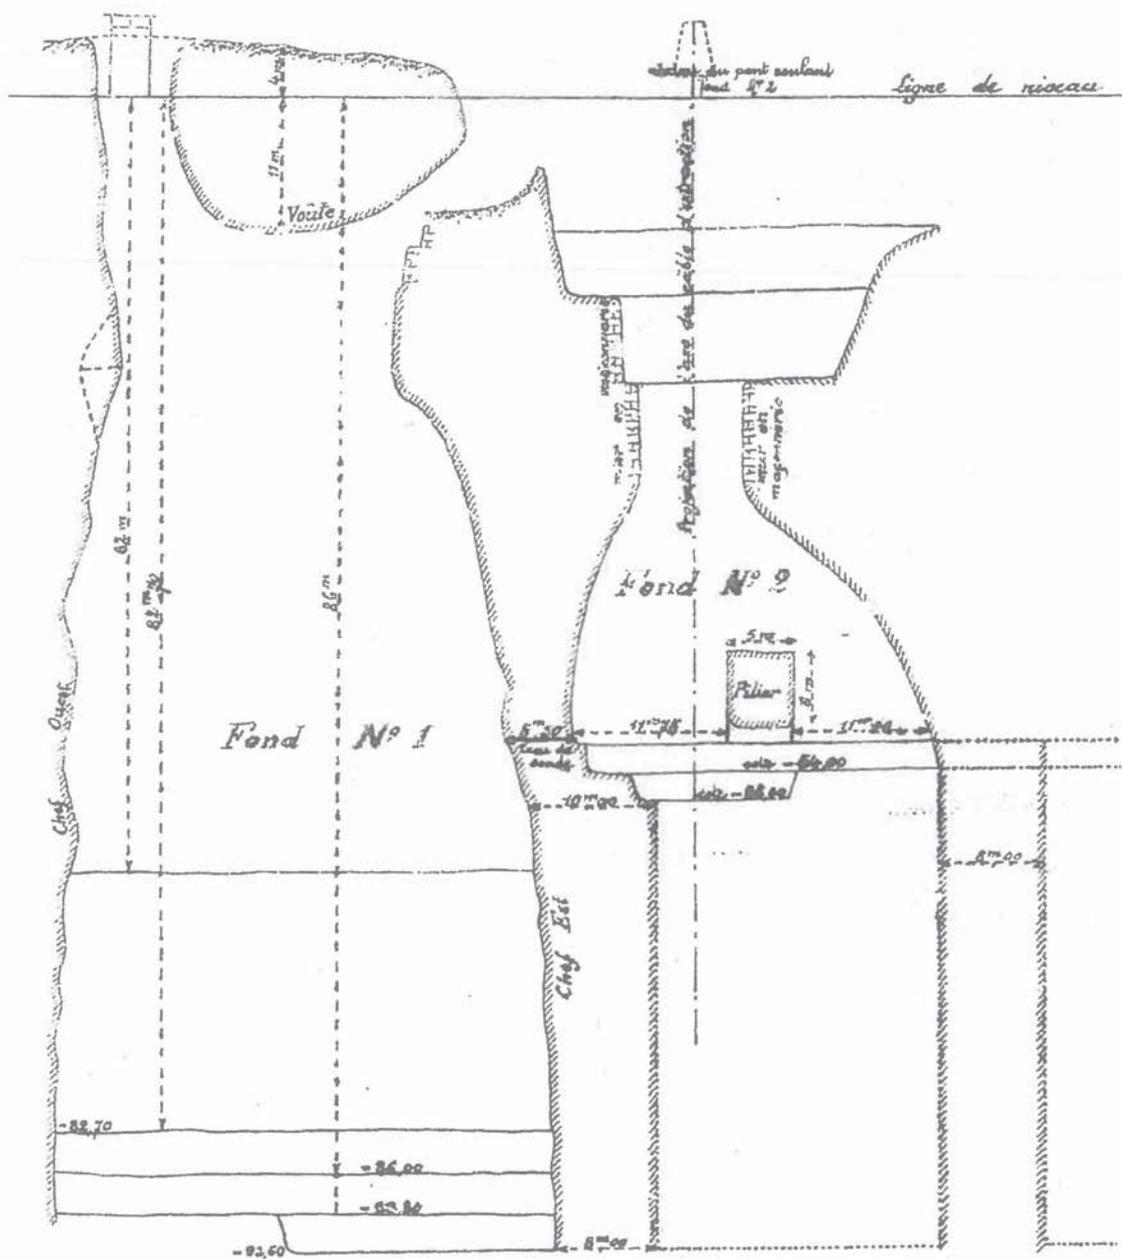
Figure 4 : Reproduction du plan des travaux de Moulin-Lande, daté 1925 montrant le secteur des vieux fonds descendants sous voûtes

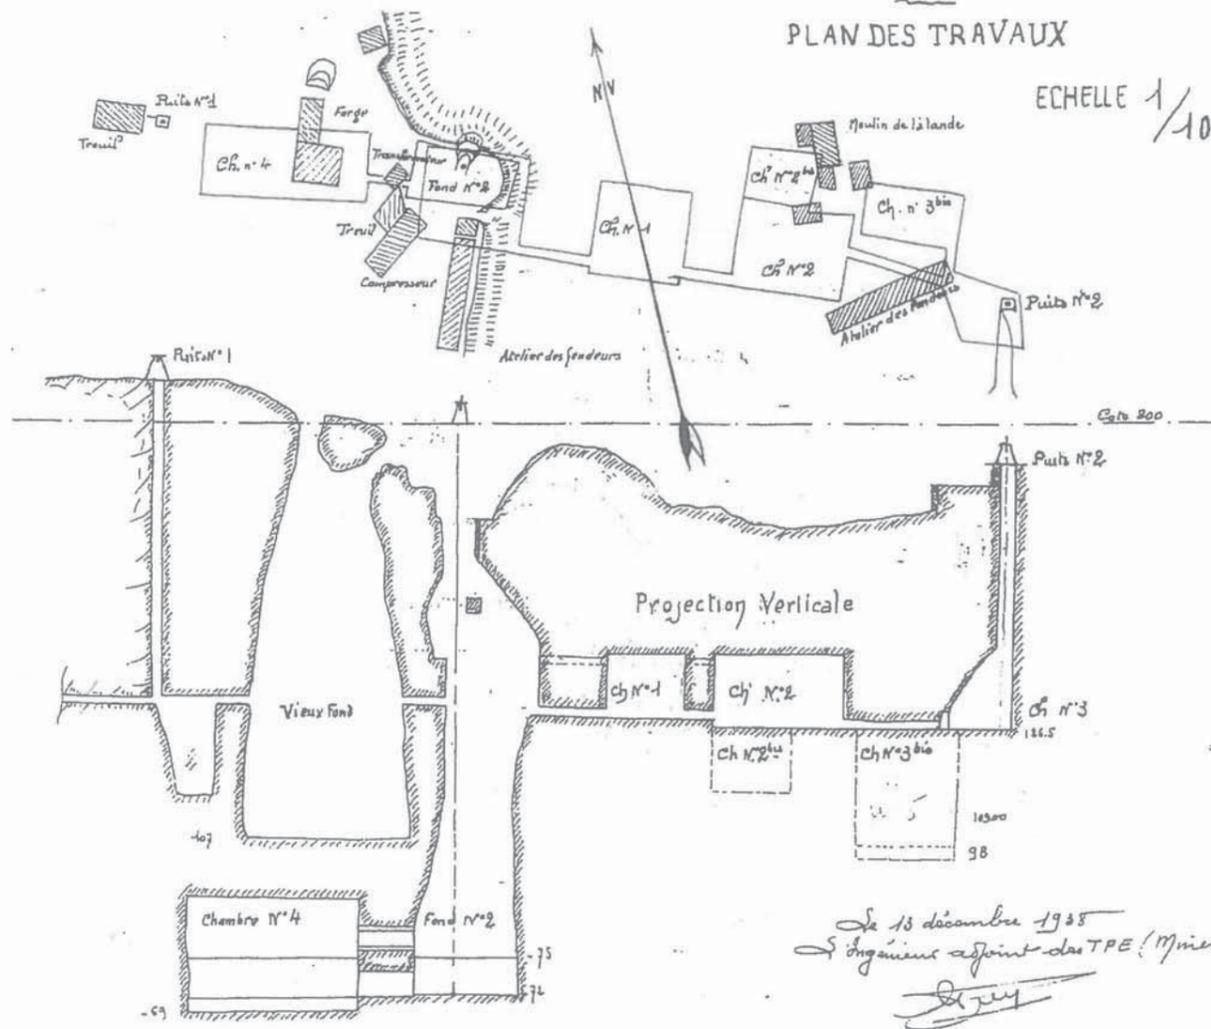
Figure 5 : Reproduction du plan d'ensemble des travaux de Moulin-Lande daté 1938

Probablement juste après, le Puits du Milieu était approfondi jusqu'au niveau -140 m et une grande chambre (n° 6 ?) était ouverte sous l'ancien « Fond Lucas » en laissant un stot séparatif de l'ordre de 10 m (au vu du plan d'archives DRIRE, daté 1938, représenté sur la figure 5). Puis deux petites chambres (chambre n° 7 et « 8 ? ») furent prises à l'est, en descendant, et rapidement abandonnées (en 1945), en dessous de la cote -140 m, sans que l'on ne sache pourquoi ni dans quelles conditions. Le puits fut approfondi jusqu'au niveau -170 m puis abandonné. D'après le plan annexé au rapport du BRGM (figure 7), ces anciens travaux semblent avoir été laissés en l'état (c'est-à-dire non remblayés) et ennoyés (jusqu'à la cote -110 m environ).

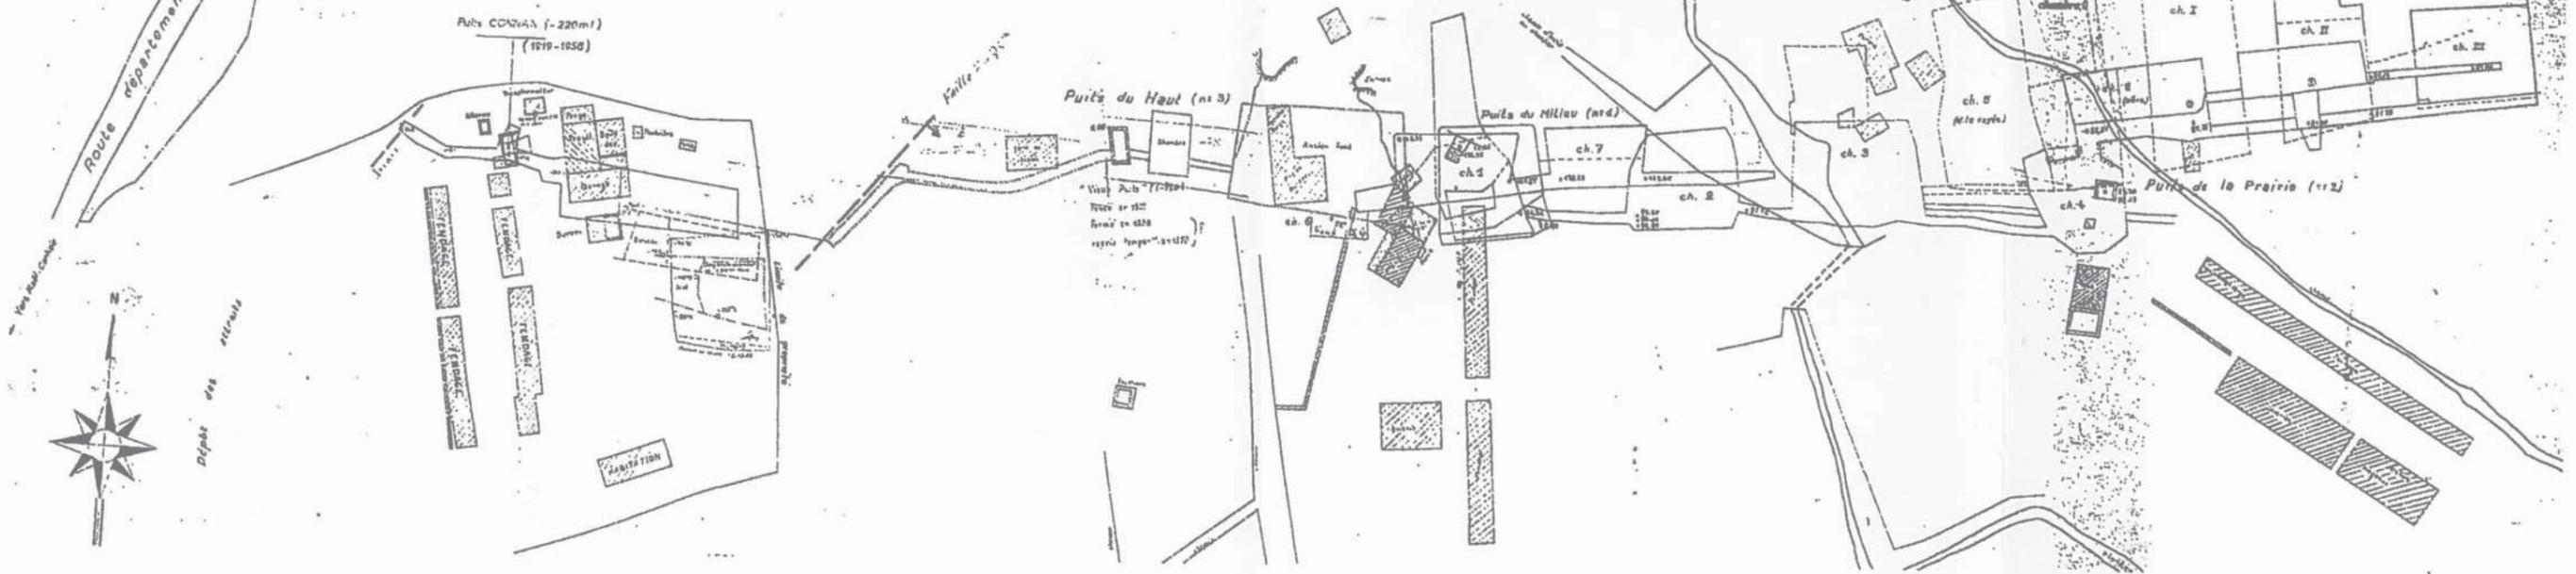
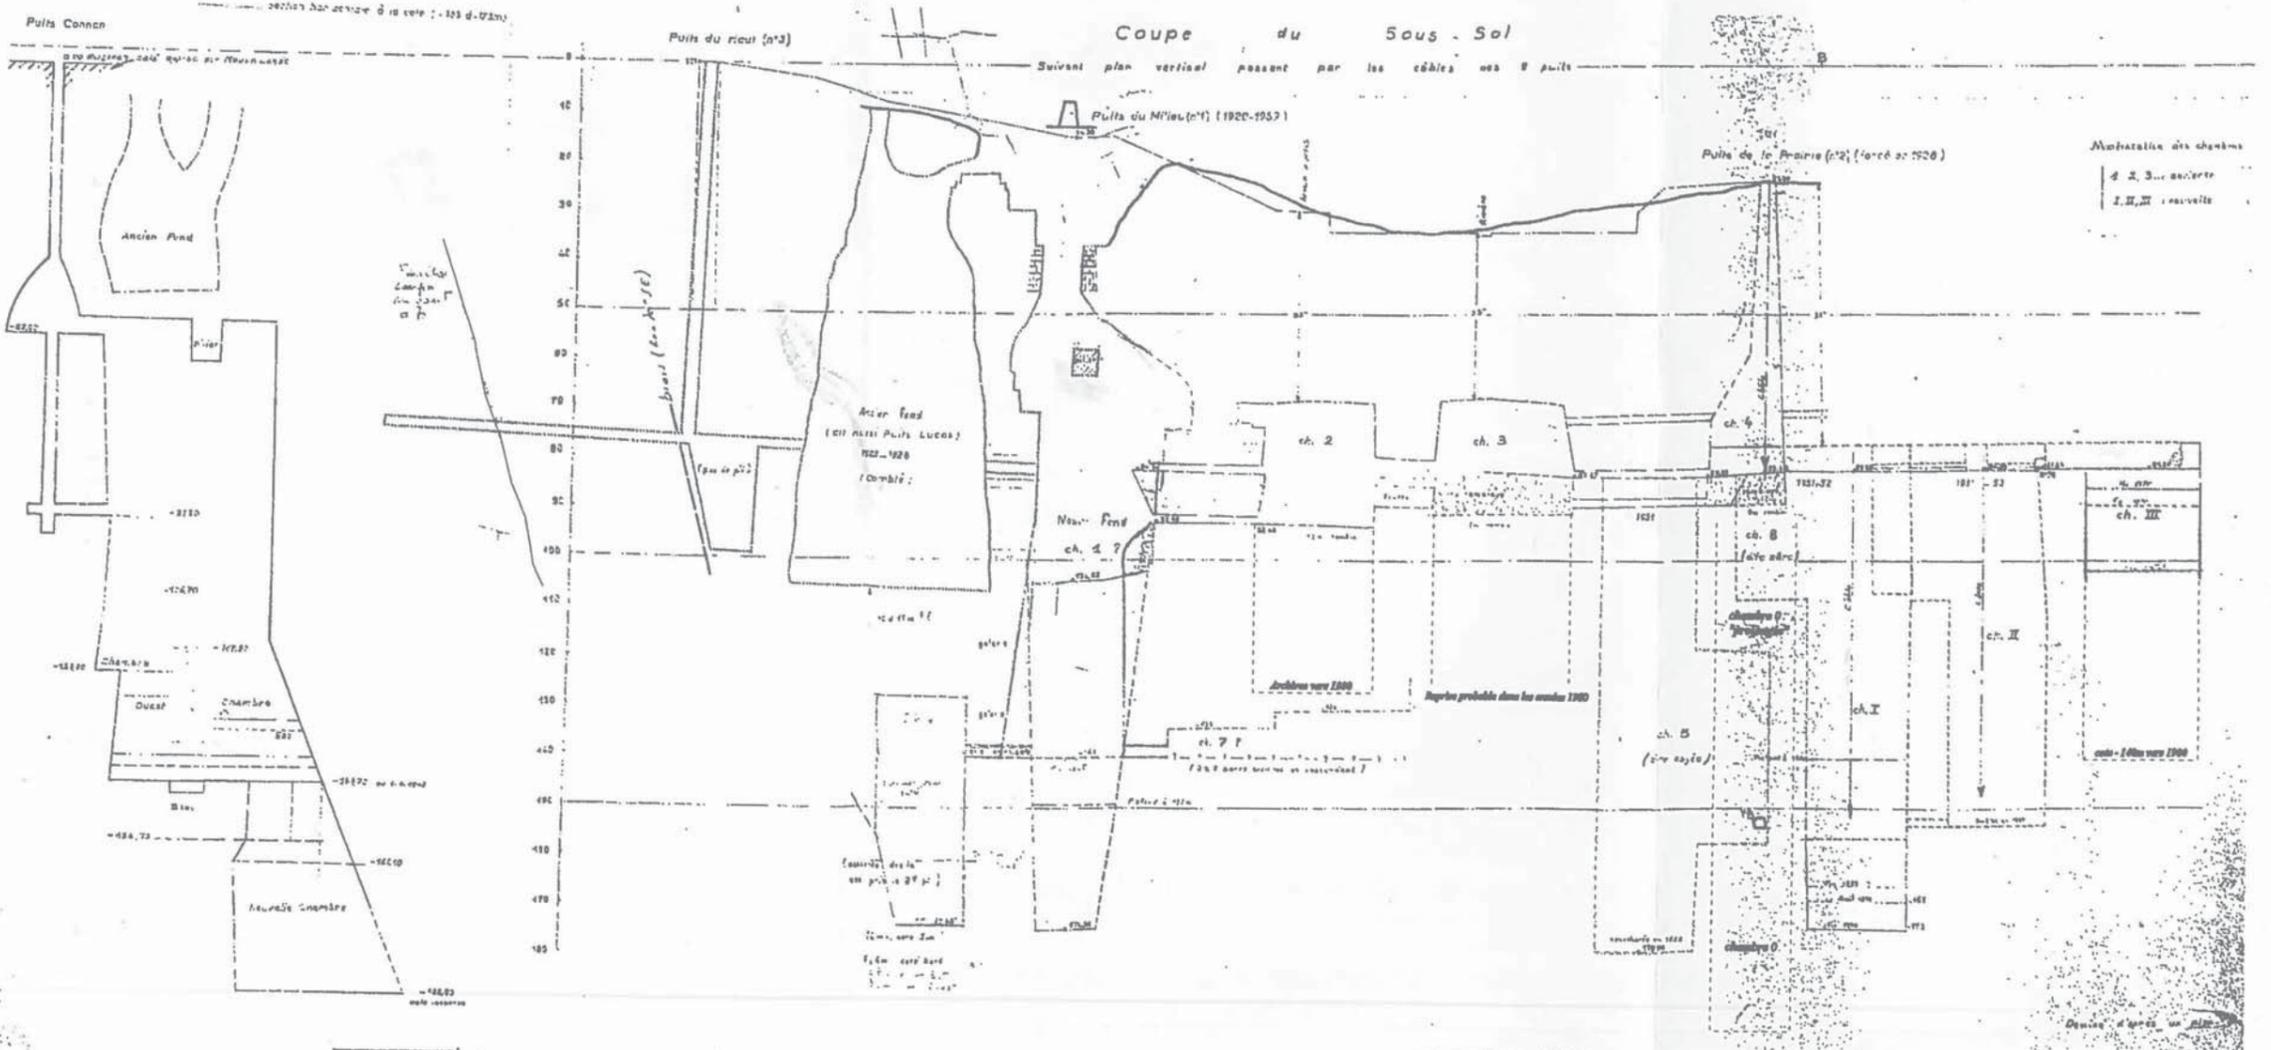
**Figure n° 6 : Reproduction du Plan d'exploitation de l'ardoisière de Maël - Carhaix (côtes-d'Armor)**

Plan original de 1958, mis à jour en 1964 (modifié d'après les données d'archives de la DRIRE - Bretagne)

Le Puits Connan fut foncé en 1920 près de l'ancien fond sous voûte de Kergonan (du même âge que le Fond Lucas), à 200 m environ à l'ouest de Moulin-Lande. L'exploitation débuta par une première grande chambre descendante autour du niveau -80 m, qui s'approfondit en s'élargissant vers l'est (à la cote -120 m) par l'ouverture de deux chambres successives et contiguës est et ouest. La largeur de la cavité atteindra en 1943 une quarantaine de mètres à la cote -140 m. Cette chambre unique de près de 100 m de hauteur, et laissée vide, n'est séparée de l'ancien fond sous voûte que par un stot de moins de 10 m d'épaisseur (d'après le plan d'exploitation daté de 1958, figure 6, et le plan figurant dans le rapport BRGM de 1971, figure 7).

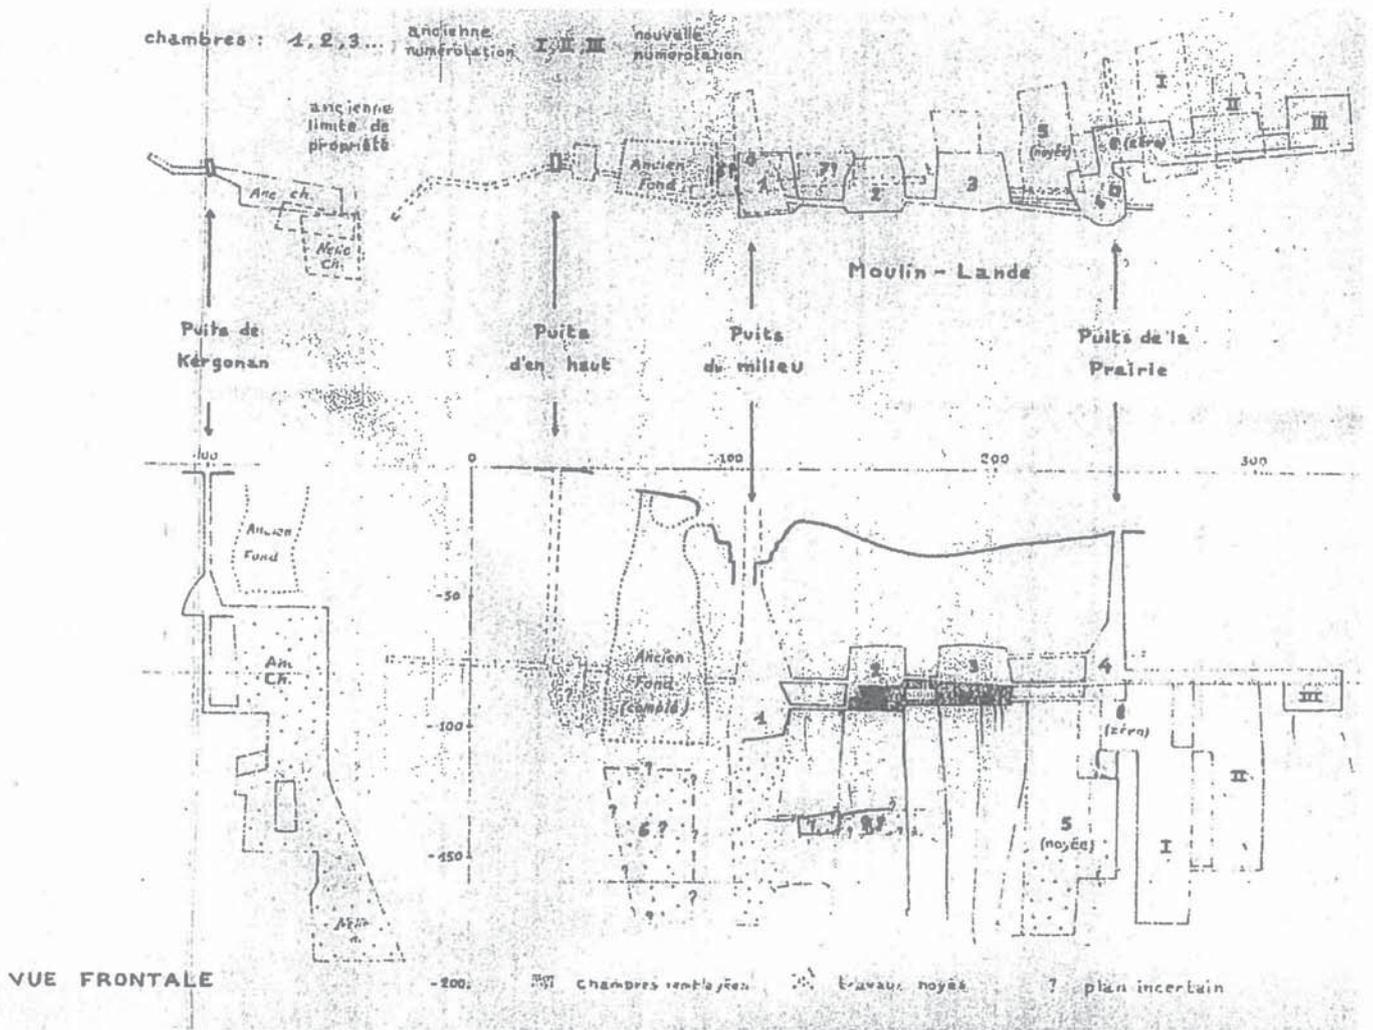
Figure 7 : Reproduction du plan d'ensemble des travaux de l'ardoisière de Maël-Carhaix (d'après le rapport du BRGM de 1971)

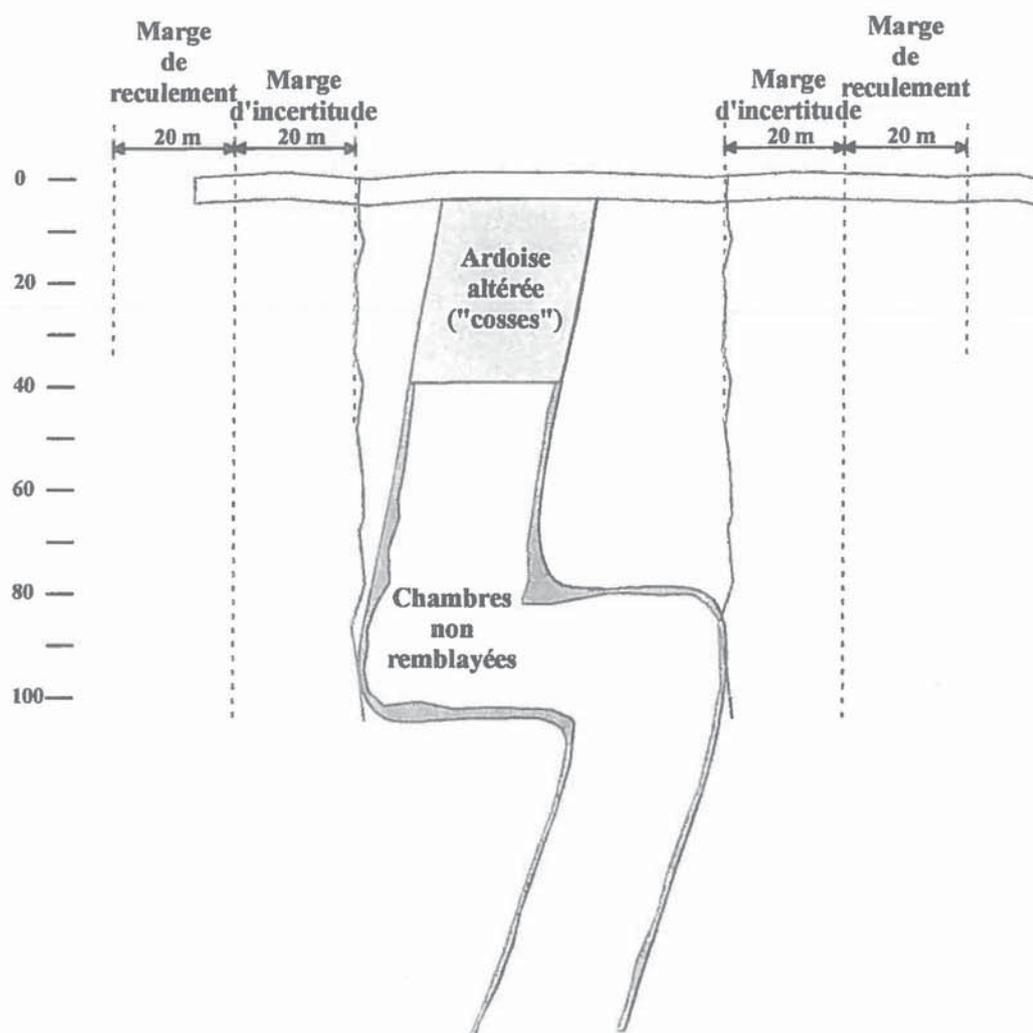
Figure 8 : Détermination des marges de sécurité à l'aplomb des cavités pour la cartographie du zonage des aléas

La figure 8 représente le schéma de détermination des marges de sécurité (incertitude et reculement) à l'aplomb des cavités vides.

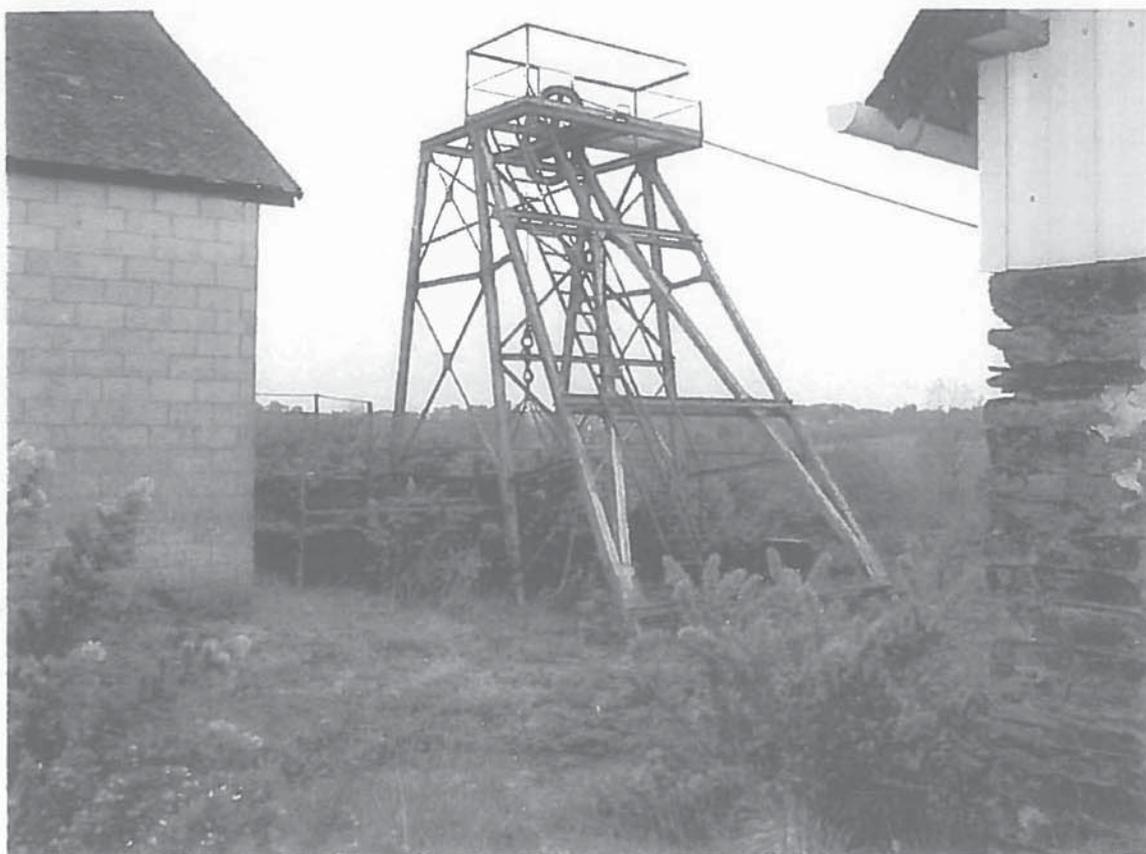
*Photo n° 1 : Puits Connan, vue du chevalement et des bords du puits  
(Vue prise le 25 avril 2003)*

- il y a bien 4 puits sur le site et très vraisemblablement seulement 4 puits (décrits au § 3.4) ;
- parmi ces 4 puits, 2 sont toujours facilement accessibles (le Puits Connan à Kergonan et le Puits de la Prairie). On peut, sans difficulté, en observer les chevalements et leurs orifices, toujours ouverts, en surface (photos n° 1 à 4). Un grillage léger en protège plus ou moins symboliquement les accès ;

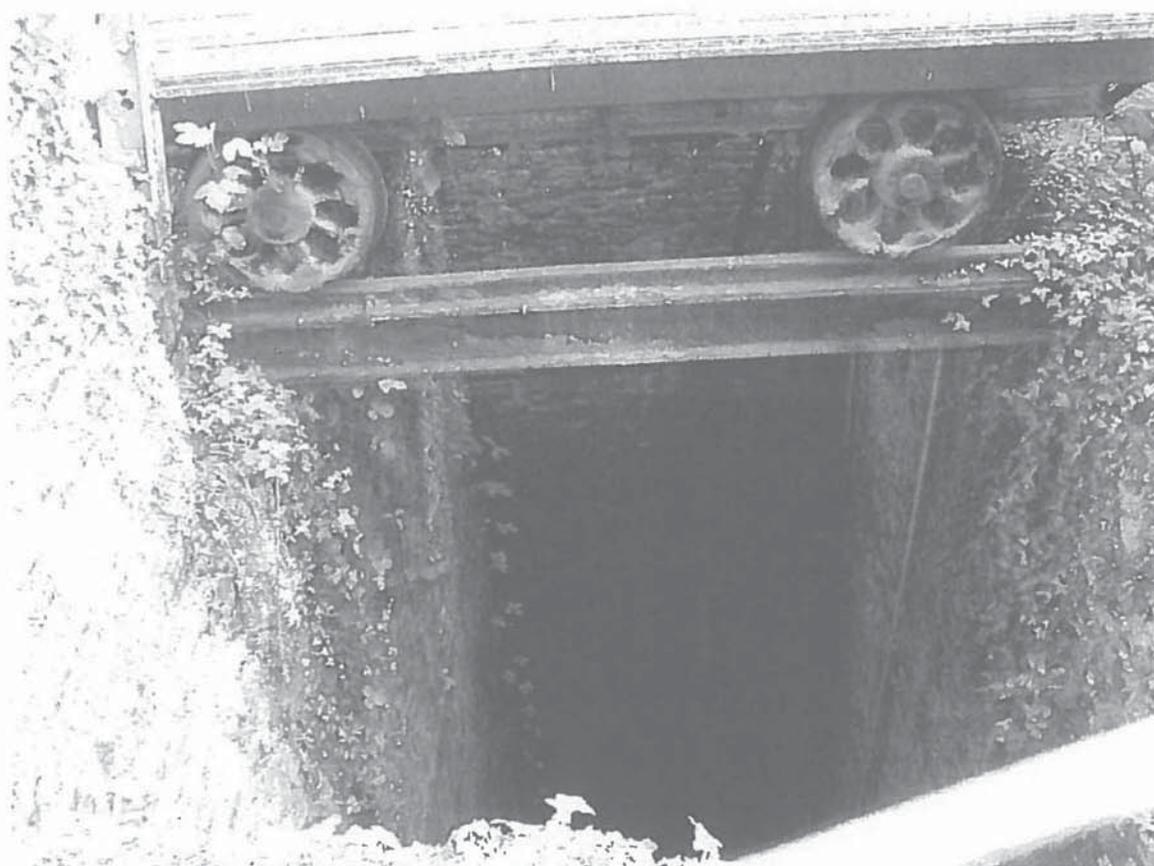
*Photo n° 2 : Puits Connan, vue de l'orifice et des parois du puits  
(Vue prise le 25 avril 2003)*

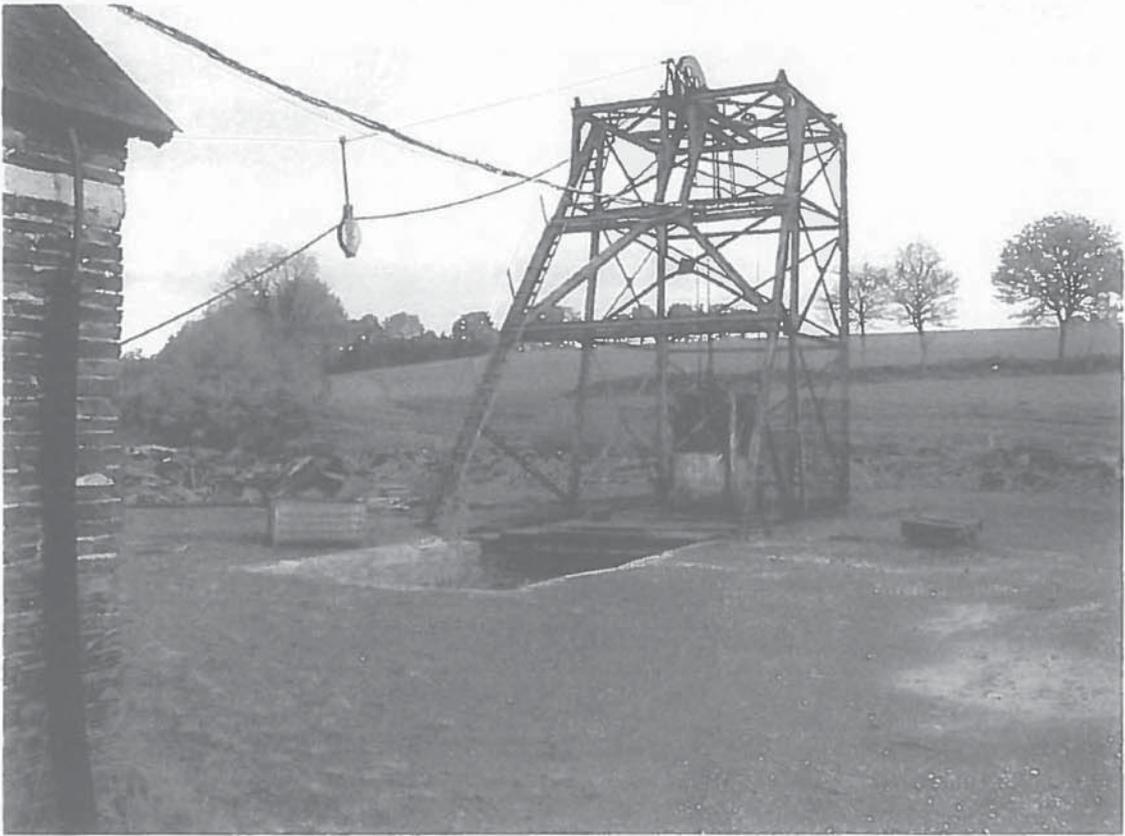
*Photo n° 3 : Puits de « la Prairie », vue du chevalement  
et de la nacelle permettant la descente au fond  
(Vue prise le 25 avril 2003)*

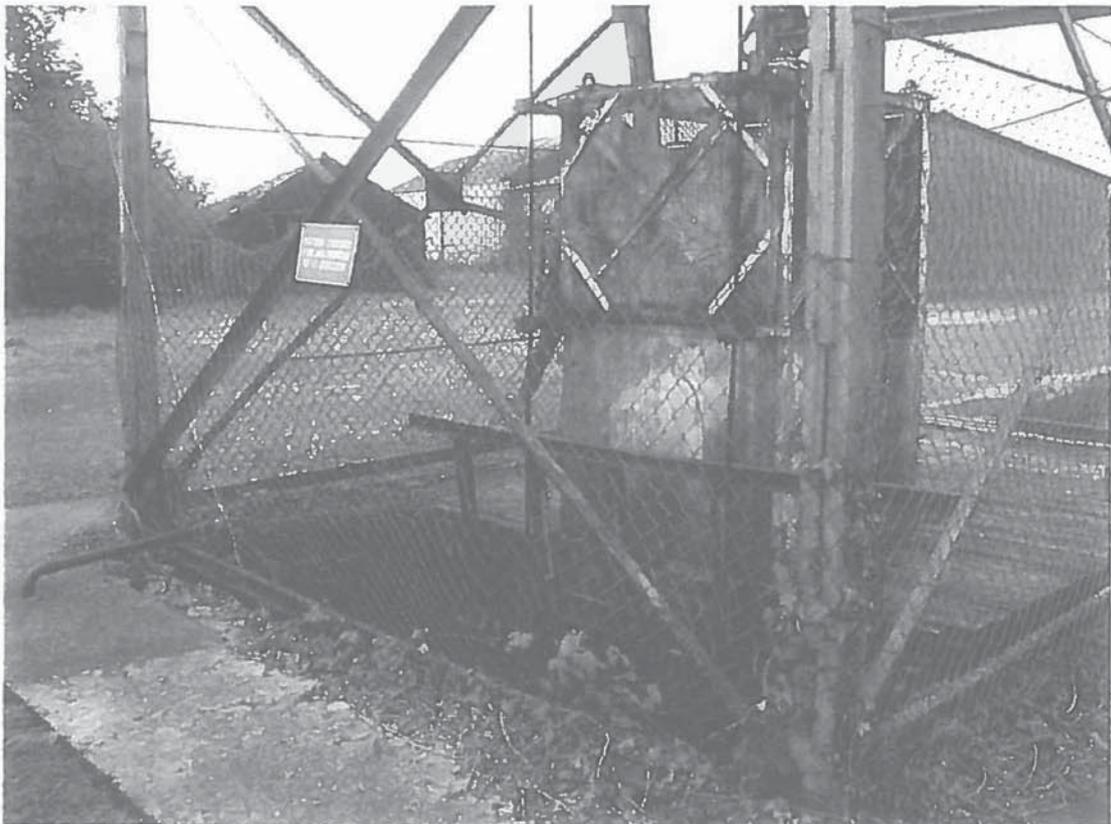
*Photo n° 4 : Puits de « la Prairie », vue de l'orifice  
(Vue prise le 25 avril 2003)*

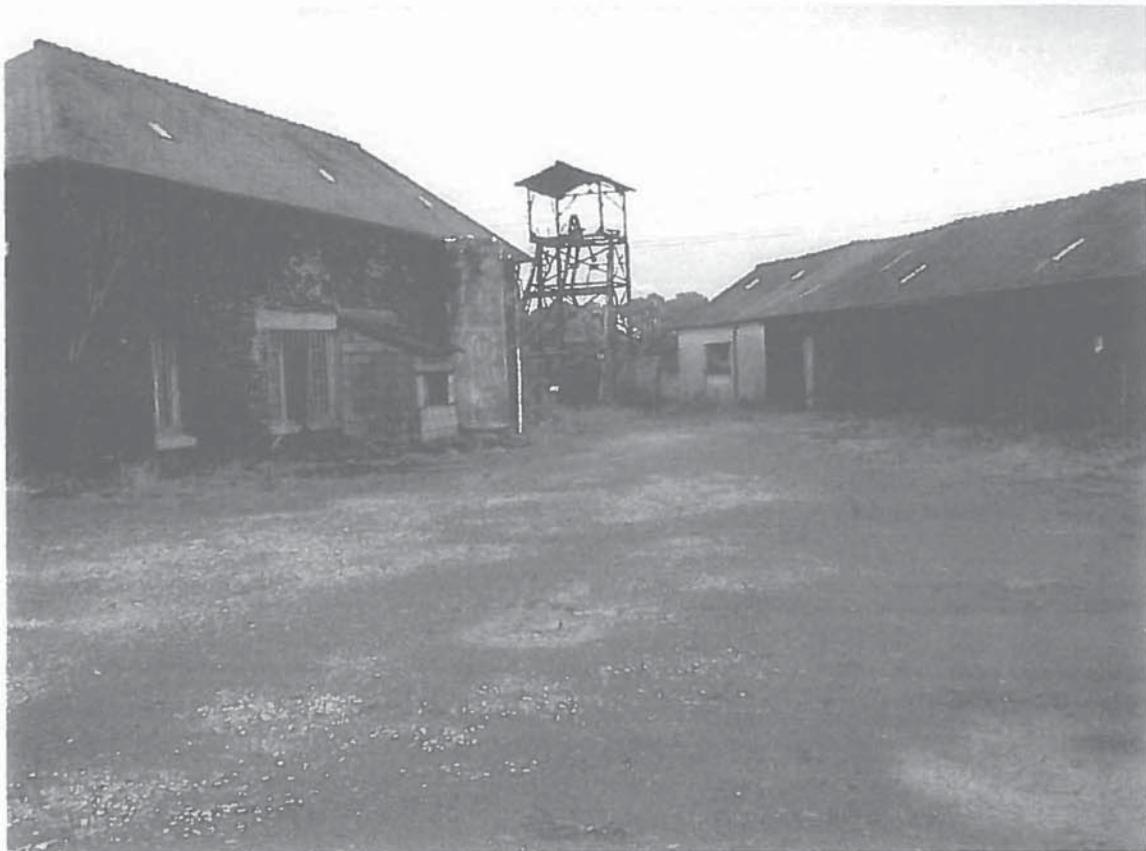
*Photo n° 5 : Puits « du Milieu », vue des abords et du chevalement  
(Vue prise le 25 avril 2003)*

- le Puits du Milieu est particulier et ne laisse d'observable que son chevalement situé au bord d'un pan vertical (photos n° 5 et 6). Le câble encore présent atteignait le puits proprement dit à une vingtaine de mètres sous le chevalement (photos n° 7 et 8). Ce puits correspondait, en fait, à un ancien fond, plutôt qu'à un véritable puits, qui se présentait en surface sous forme d'un entonnoir de 25 m de diamètre (d'après le plan d'exploitation et les descriptions d'archives). L'accès devait se faire par un sentier étroit et raide descendant sur les flancs de cet entonnoir qui n'est plus praticable du fait de la végétation. Cet endroit paraît très dangereux, pour une personne qui s'y aventurerait, par sa configuration et la présence de l'orifice du puits probablement toujours ouvert. La condamnation de l'accès à cette zone est indispensable.

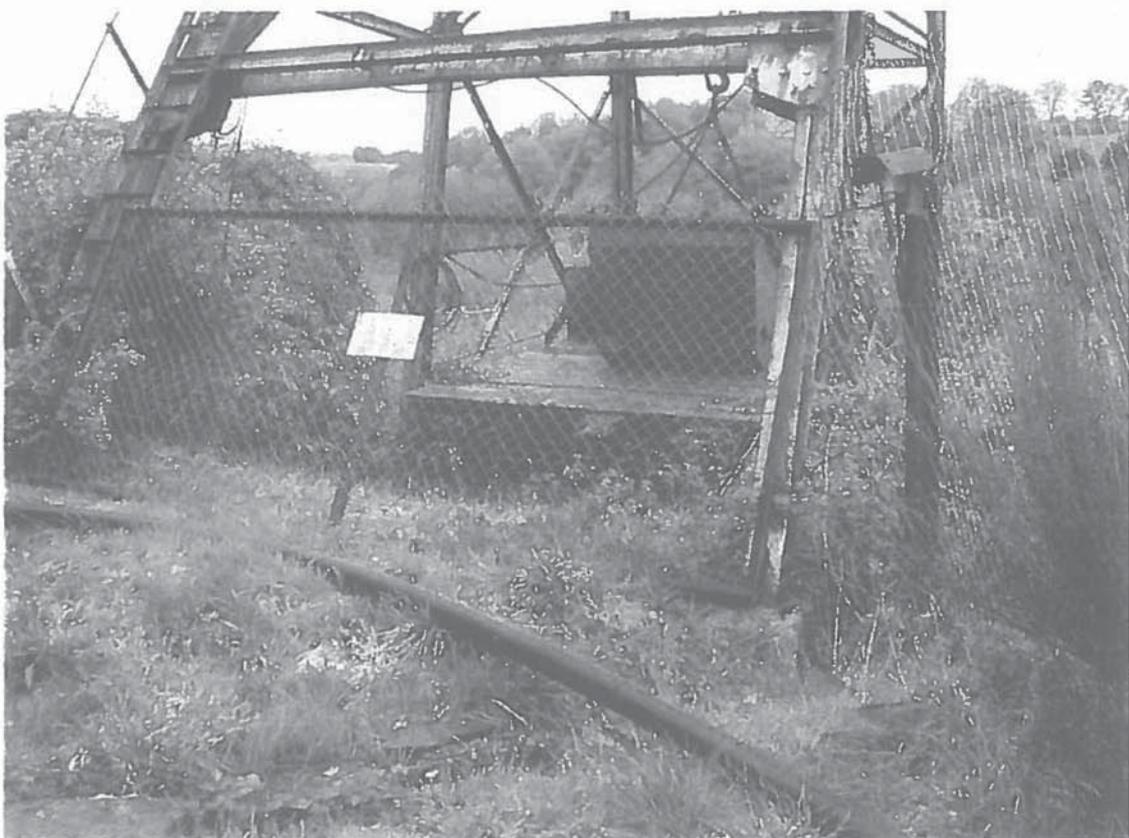
*Photo n° 6 : Puits « du Milieu », vue des abords au niveau du chevalement  
(Vue prise le 25 avril 2003)*
