# **I. PRÉSENTATION DE L'ÉTUDE DE DANGERS**

**Annexe 1 : Etude INERIS de 2003 – Mise en sécurité de l’Ardoisière de Maël-Carhaix**

## Mise en sécurité de l'Ardoisière de Maël-Carhaix (Côtes d'Armor)

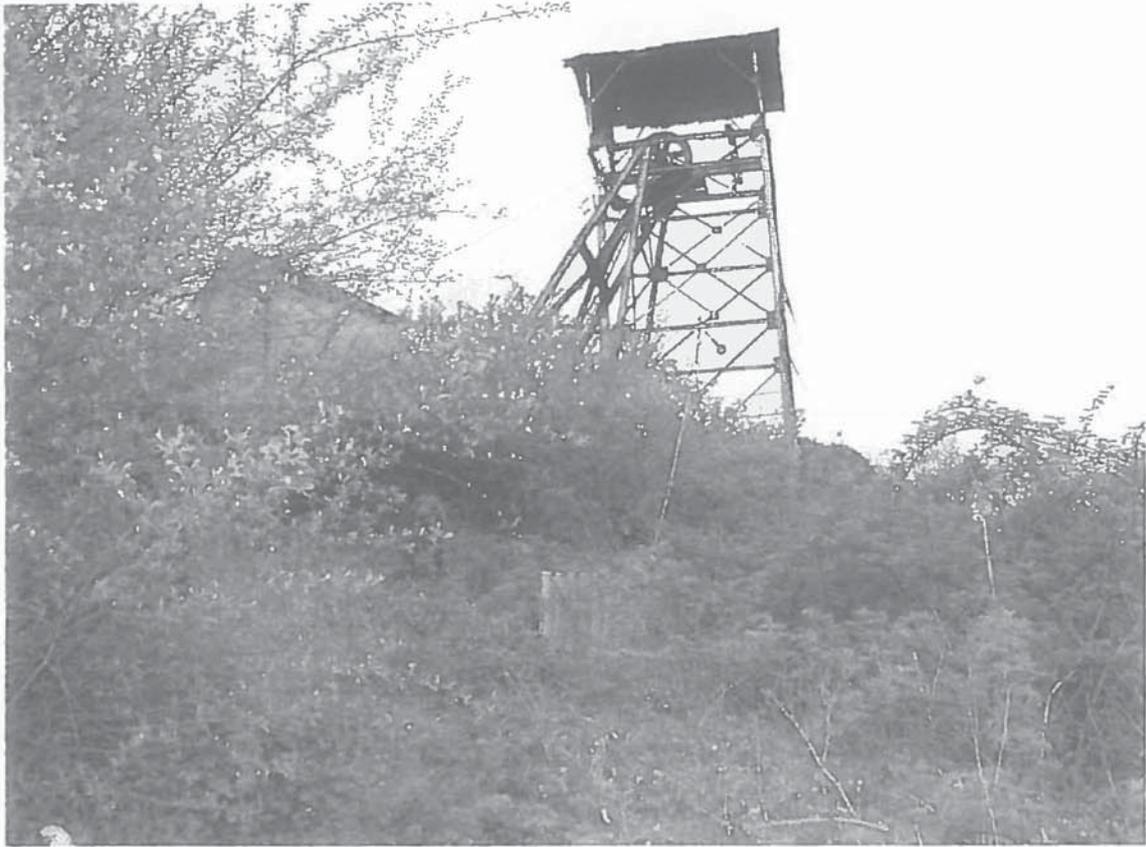
*Photo n° 7 : Puits « du Milieu », vue en contrebas du chevalement  
(Vue prise le 25 avril 2003)*

- le Puits du Milieu est particulier et ne laisse d'observable que son chevalement situé au bord d'un pan vertical (photos n° 5 et 6). Le câble encore présent atteignait le puits proprement dit à une vingtaine de mètres sous le chevalement (photos n° 7 et 8). Ce puits correspondait, en fait, à un ancien fond, plutôt qu'à un véritable puits, qui se présentait en surface sous forme d'un entonnoir de 25 m de diamètre (d'après le plan d'exploitation et les descriptions d'archives). L'accès devait se faire par un sentier étroit et raide descendant sur les flancs de cet entonnoir qui n'est plus praticable du fait de la végétation. Cet endroit paraît très dangereux, pour une personne qui s'y aventurerait, par sa configuration et la présence de l'orifice du puits probablement toujours ouvert. La condamnation de l'accès à cette zone est indispensable.

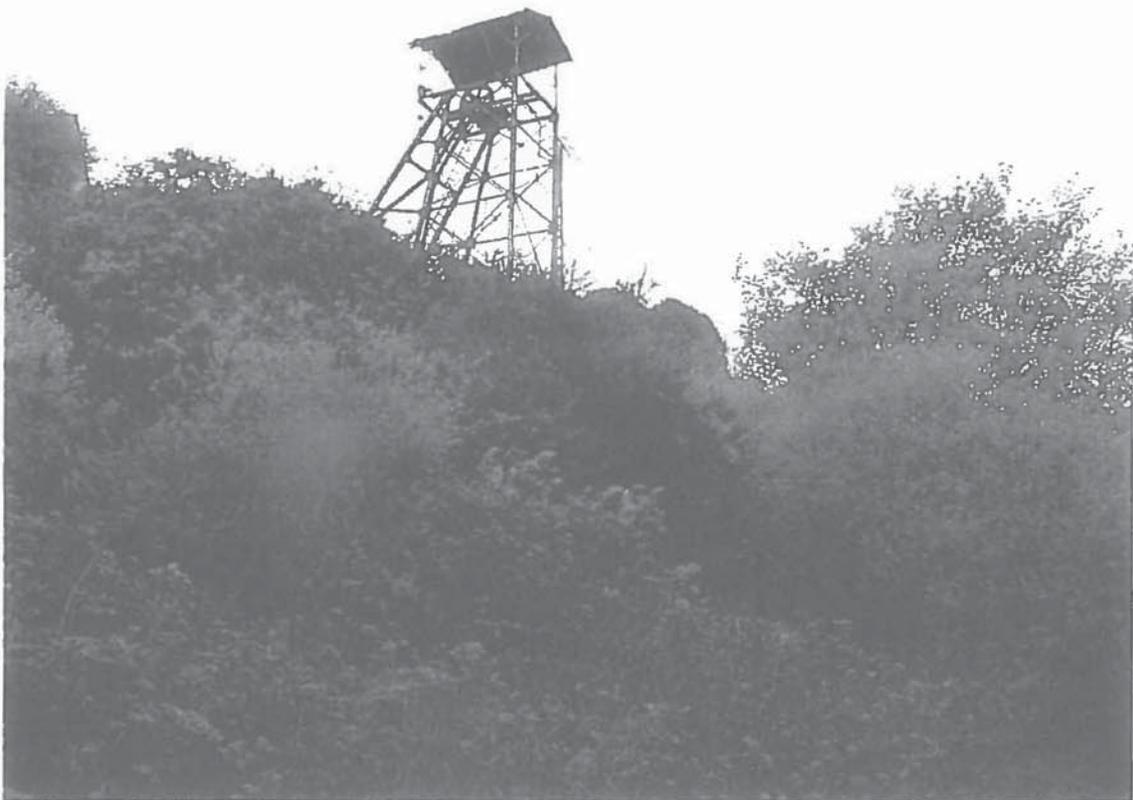
*Photo n° 8 : Puits « du Milieu », autre vue en contrebas du chevalement  
(Vue prise le 25 avril 2003)*

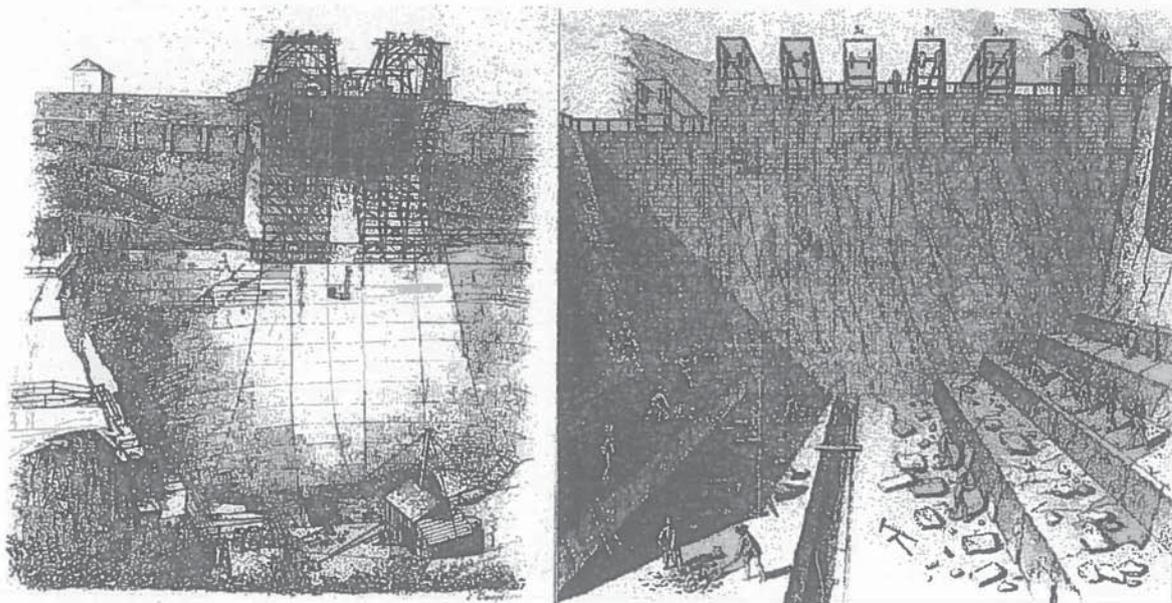
En terrain plat, l'exploitation à ciel ouvert nécessitait d'abord des opérations de découverte pour le décapage des morts-terrains, terres végétales et cosses. La qualité du matériau s'améliorait progressivement avec la profondeur. L'exploitation en gradins débutait par l'ouverture d'une tranchée dans le sens de la fissilité. La hauteur des gradins subverticaux atteignait 4 mètres. L'abattage purement manuel était réalisé à la lance et à l'aide de coins de fer. L'emploi de la poudre noire et des machines d'extraction à vapeur vers la moitié du XIX<sup>ème</sup> siècle a nettement amélioré la productivité des chantiers. La profondeur des fonds dépassa souvent largement la centaine de mètres sur certains sites, jusqu'à près de 150 m dans l'ardoisière de l'Hermitage. La longueur correspondait à la puissance de la veine ardoisière (70 m), tandis que la largeur était le plus souvent maintenue autour d'une cinquantaine de mètres.

*Anciens fonds à ciel ouvert ou « découvertures » (d'après Soulez-Larivière, 1986)*

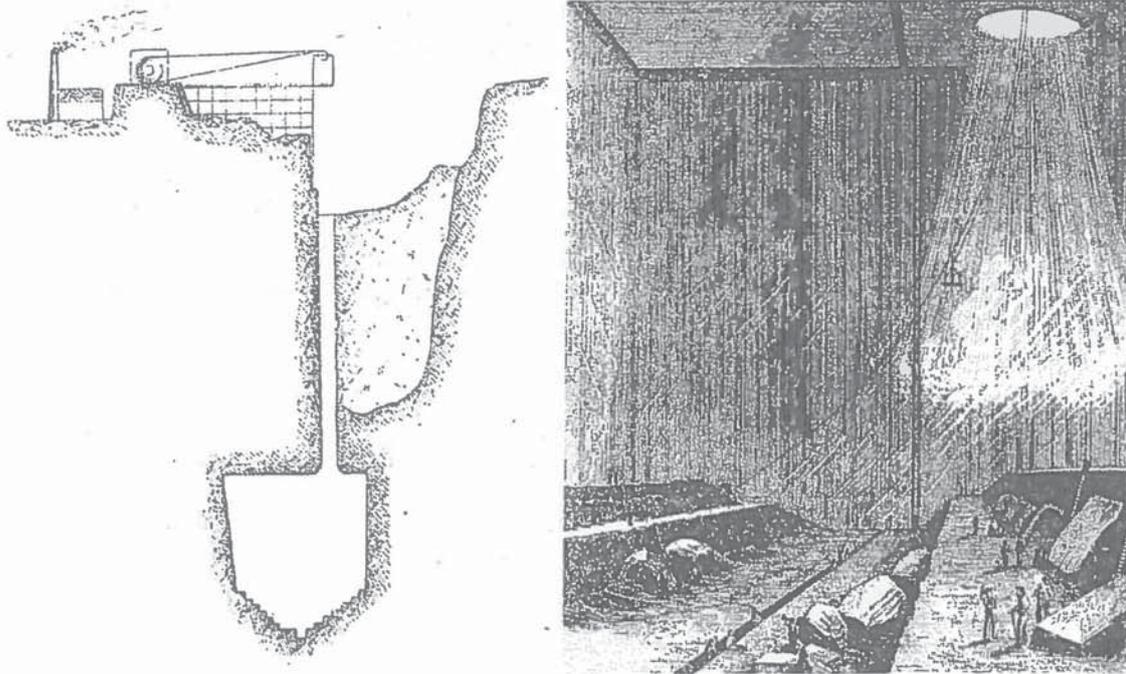
Dans la seconde variante, la méthode se rapproche des puits bouteilles : le puits, creusé en grande section (au moins 5 x 3 m), s'évasait dans sa partie inférieure jusqu'à 8 à 10 m dans les deux sens, auprès de la voûte. Les voûtes en elles-mêmes faisaient parfois 40 m de côté (30 m pour le puits n° 1 de Misengrain). L'exploitation courante était menée par foncée, première ouverture dans le banc. La hauteur sous voûte (entre semelle et voûte) pouvait dépasser 100 m sur certains sites.

*Anciens fonds sous voûtes exploités par la méthode descendante  
(d'après Haton de la Goupillière, 1920)*

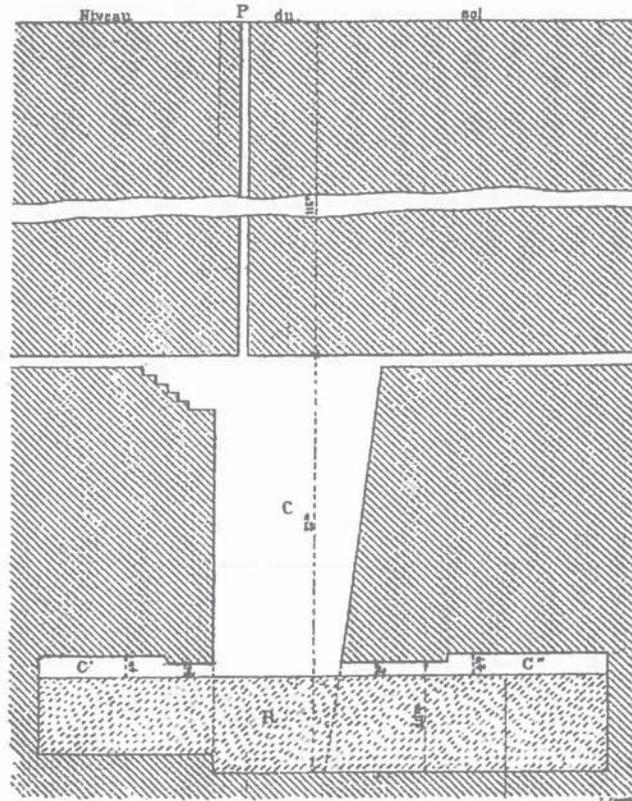
*Anciens fonds sous voûtes et avancées pour exploiter en remontant (méthode mixte)  
(d'après Haton de la Goupillière, 1920)*

Dans la même année 1878, la première exploitation en remontant débuta sur le site des Grands-Carreux par ouverture d'une avancée de 40 m de longueur « profondeur » sur 35 m de largeur (« portée ») à côté d'un vieux fond pris en descendant (méthode dite « mixte »).

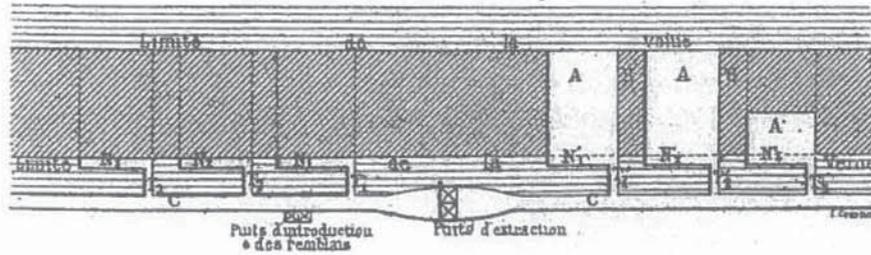
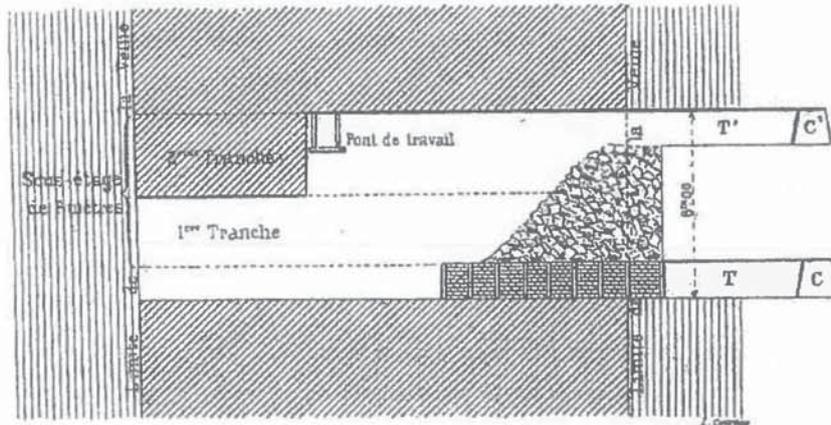
*Exploitation par chambres montantes*  
(d'après Haton de la Goupillière, 1920)

La méthode montante dite méthode par sous-étages montants et gradins renversés (plus connue sous le terme « bancs à monter »), couramment pratiquée depuis 1890-1895, consiste à foncer le puits d'extraction jusqu'à la profondeur correspondant au niveau de base. Ce niveau est constitué essentiellement de galeries de reconnaissance ou travers-bancs, orientées perpendiculairement au fil de pierre, et/ou de galeries dites collectrices, creusées dans la direction du fil de pierre (schistosité). Les chambres d'exploitation sont disposées de part et d'autre de la collectrice (au nord et au sud) et reliées à elle par une galerie d'accès. On creuse la collectrice au niveau sus-jacent dès que la hauteur maximale des remblais est atteinte. Chaque niveau (ou étage) est séparé du précédent d'une quinzaine de mètres et permet l'exploitation de plusieurs bancs dont la hauteur est généralement comprise entre 3 et 6 m (bancs de 6 m à Misengrain ou à la Brémândière, bancs de 3 m aux Fresnais).

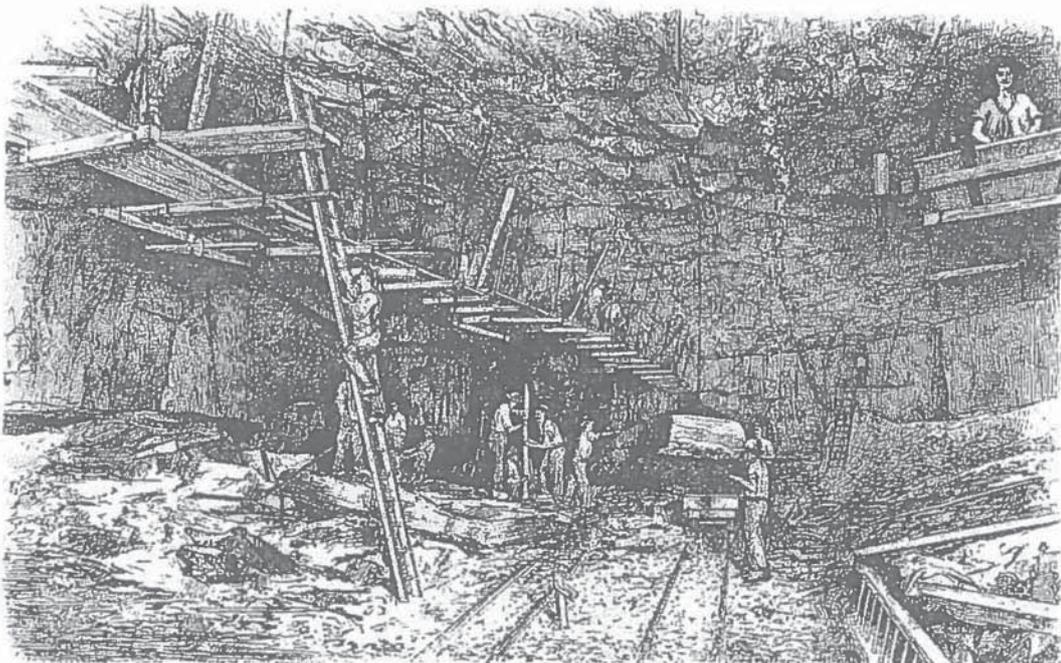
*Exploitation par chambres montantes*  
(d'après Haton de la Goupillière, 1920)

Précisons qu'en fin d'exploitation de la chambre, la dernière tranche sous voûte est abandonnée sans être remblayée, ce qui laisse généralement une hauteur de vide de l'ordre de 3 à 6 m sur une certaine surface de la chambre.

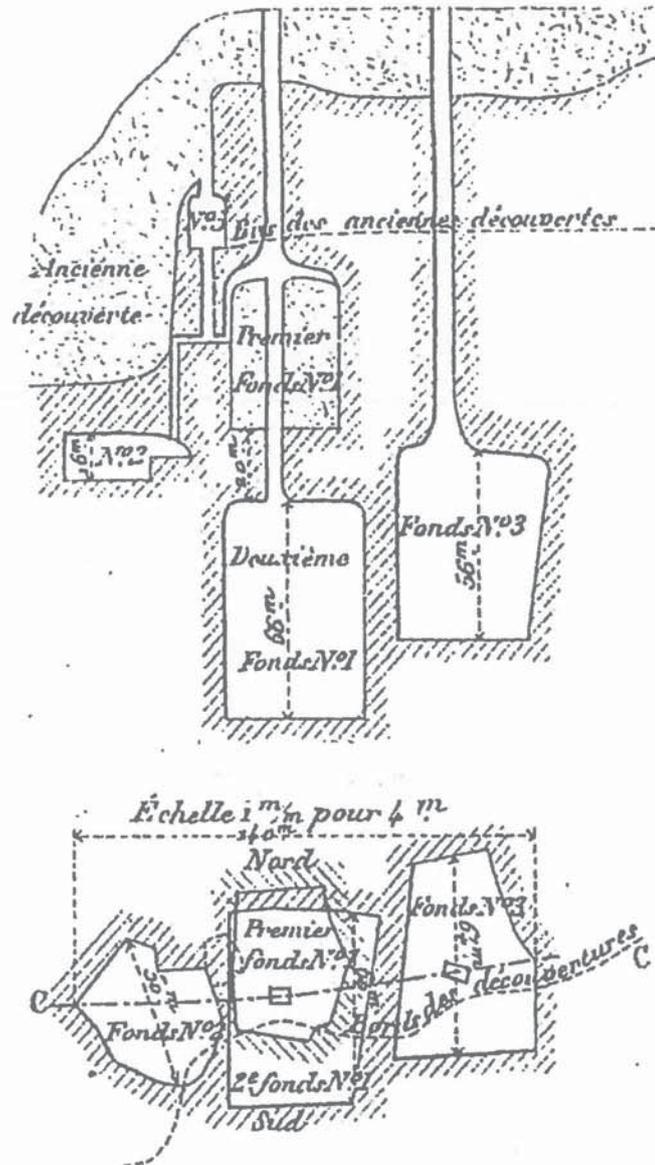
Figure 1 : Effondrement des fonds n° 1, 2 et 3 des Fresnais en 1862 (d'après M. Ichon, 1890)

- effondrement des fonds n° 1 et n° 2 des Fresnais du 1<sup>er</sup> septembre 1854 (1 tué) ;
- nouvel effondrement du fond n° 1 des Fresnais, le 18 mai 1862 (figure 1). La rupture des bardeaux séparant les fonds n° 1 et n° 3 provoqua l'effondrement complet des trois fonds et la chute du puits n° 2, entraînant au fond les installations de surface. Cet accident spectaculaire ne fit pas de victimes ;

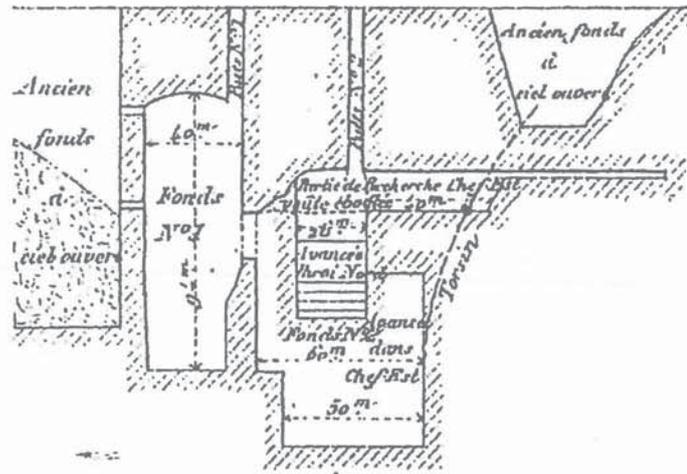
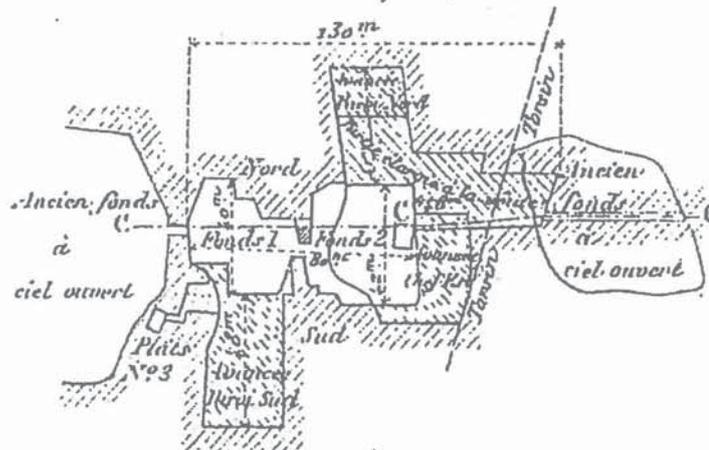
Fonds N<sup>os</sup> 1 et 2 des Grands Carreaux effondrés en 1868

Figure 2 : Effondrement des fonds n° 1 et 2 des Grands-Carreaux en 1868 (d'après M. Ichon, 1890)

- effondrement des fonds n° 1 et n° 2 des Grands Carreaux en 1868 (figure 2) qui fit 3 tués. Les chaudières, machines et charpentes des deux puits, ainsi que l'usine à gaz furent englouties ;

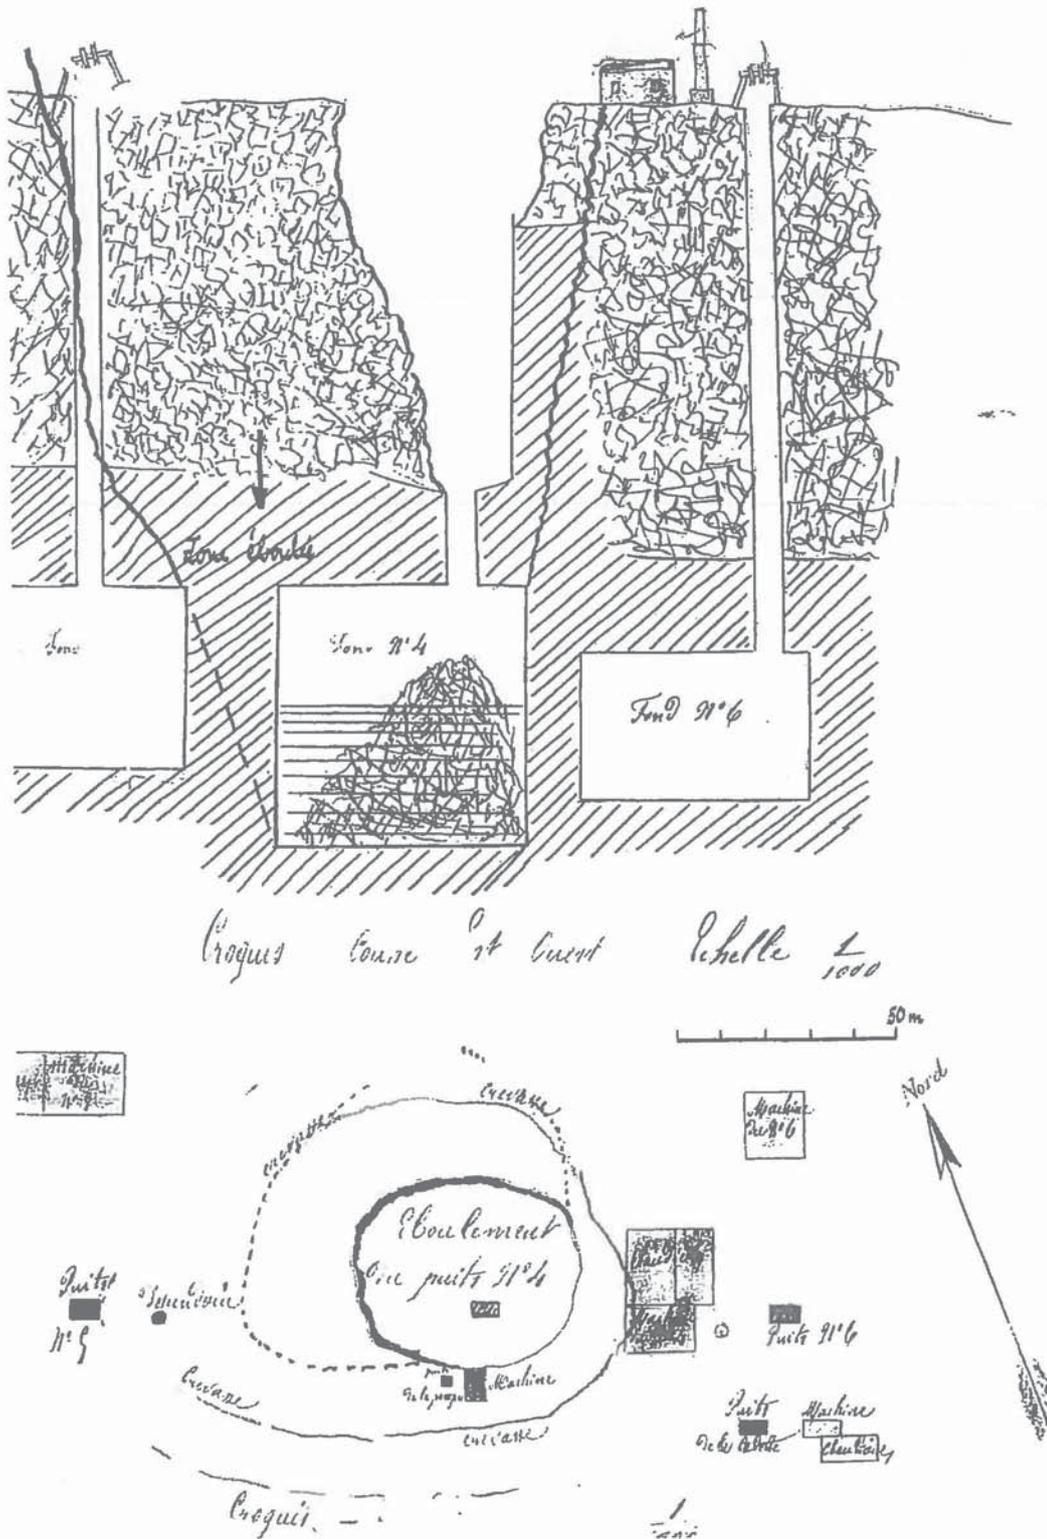
Figure 3 : Effondrement du fond n° 4 de La Papeterie en 1887  
(Plan d'archives DRIRE, 1887)

- chute du puits n° 1 de Misengrain en 1887 qui entraîna en surface la machine d'extraction et le bâtiment des machines ;
- nouvel effondrement du fond n° 4 de La Paperie en 1887 (figure 3). La rupture de la voûte de ce fond, abandonné depuis plusieurs années, provoqua une vidange des remblais du vieux fond sus-jacent et l'apparition d'une cuvette d'effondrement en surface marquée d'importantes crevasses dans un rayon de 40 à 50 m autour du puits (Archives DRIRE, 1887) ;

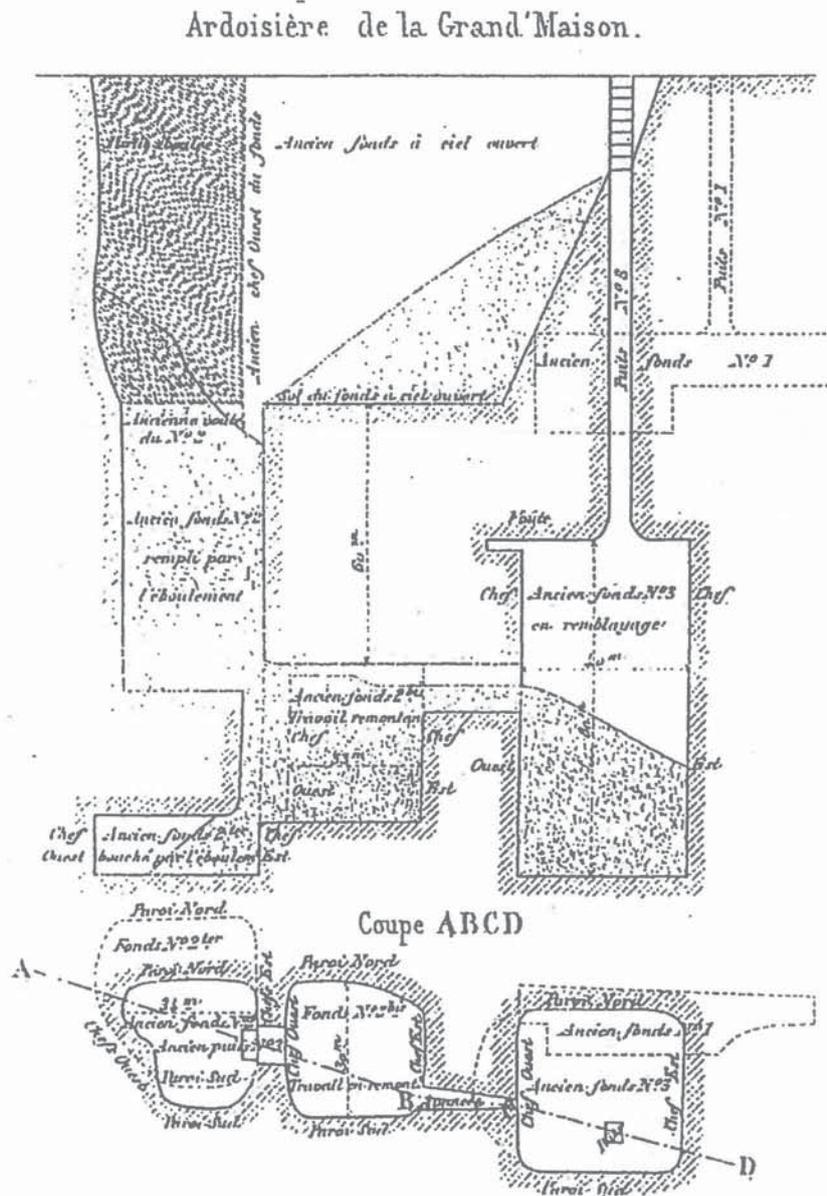
Figure 4 : Effondrement du fond n° 2 de Grand'Maison, en 1887  
 par rupture de la voûte de l'avancée n° 2  
 (d'après M. Ichon, 1890)

- effondrement du fond n° 2 de Grand'Maison, en 1887, par rupture de la voûte de l'avancée n° 2 (figure n° 4). Le débouillage des remblais entraîna la chute et la perte du puits, la chute des installations du jour, machines et chaudières, et des dégâts de surface importants ;

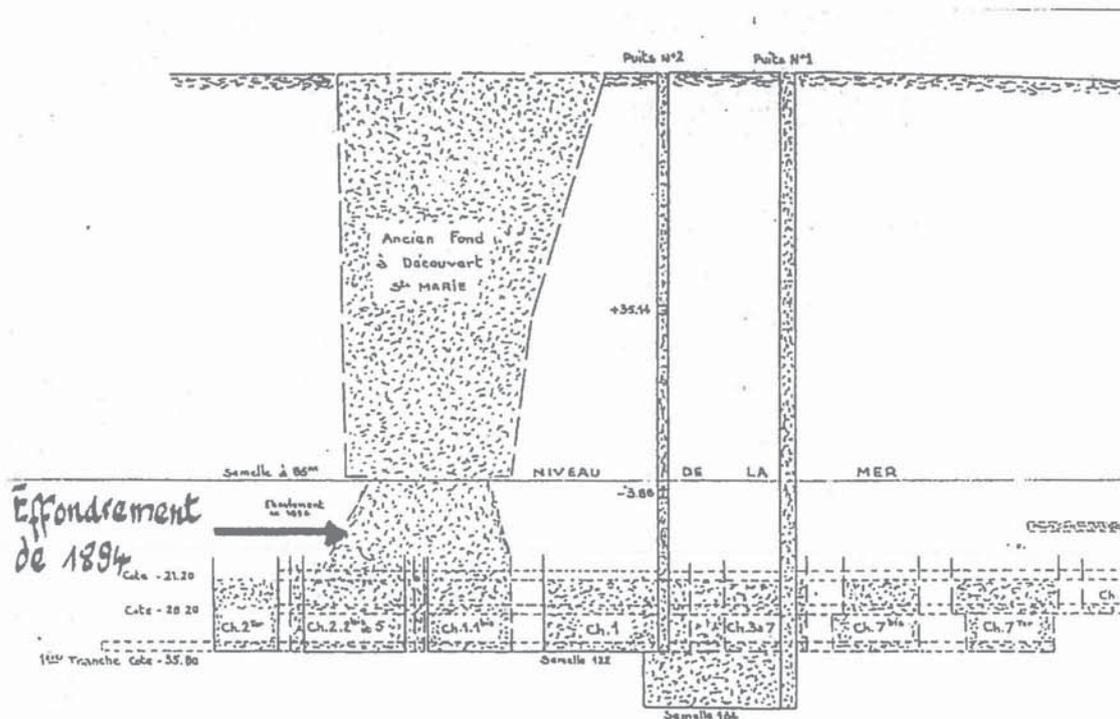
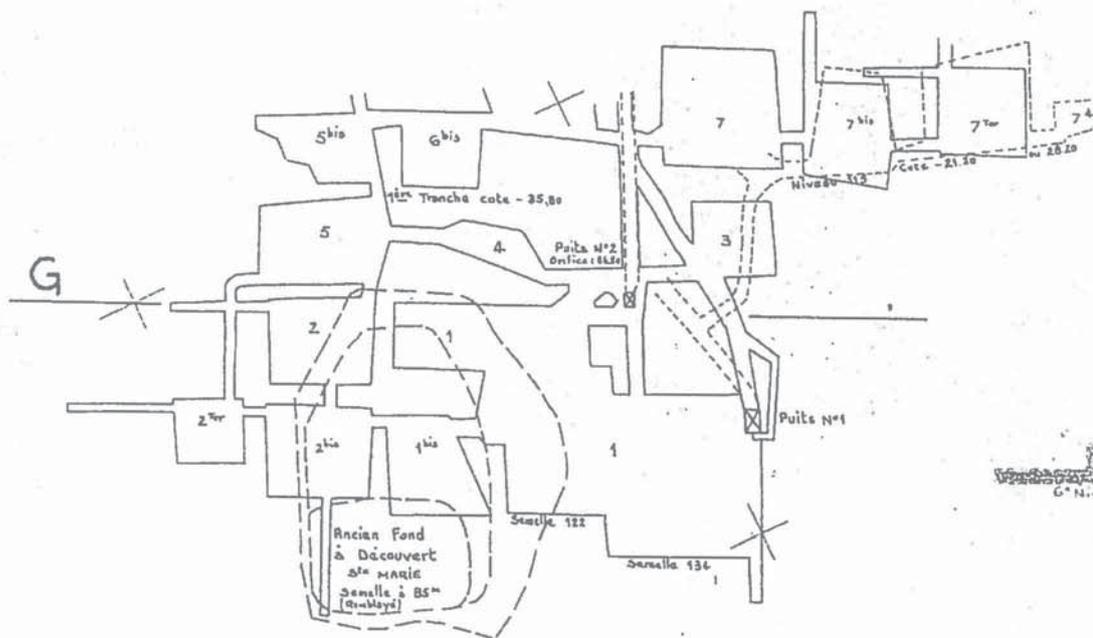
Figure 5 : Effondrement de l'ancien fond Sainte-Marie de Bel-Air-La-Forêt en 1894 par rupture du stot (épais de 18 m) le séparant des chambres montantes remblayées (Plan d'archives DRIRE, 1887)

- effondrement de l'ancien fond Sainte-Marie de Bel-Air-La-Forêt de 1894 par rupture d'un stot dont l'épaisseur était de 18 m (figure 5). L'épaisseur minimale de 15 m du stot séparatif sous les remblais des anciennes découvertes préconisée par le Service des Mines au milieu du XIX<sup>ème</sup> se révéla insuffisante.

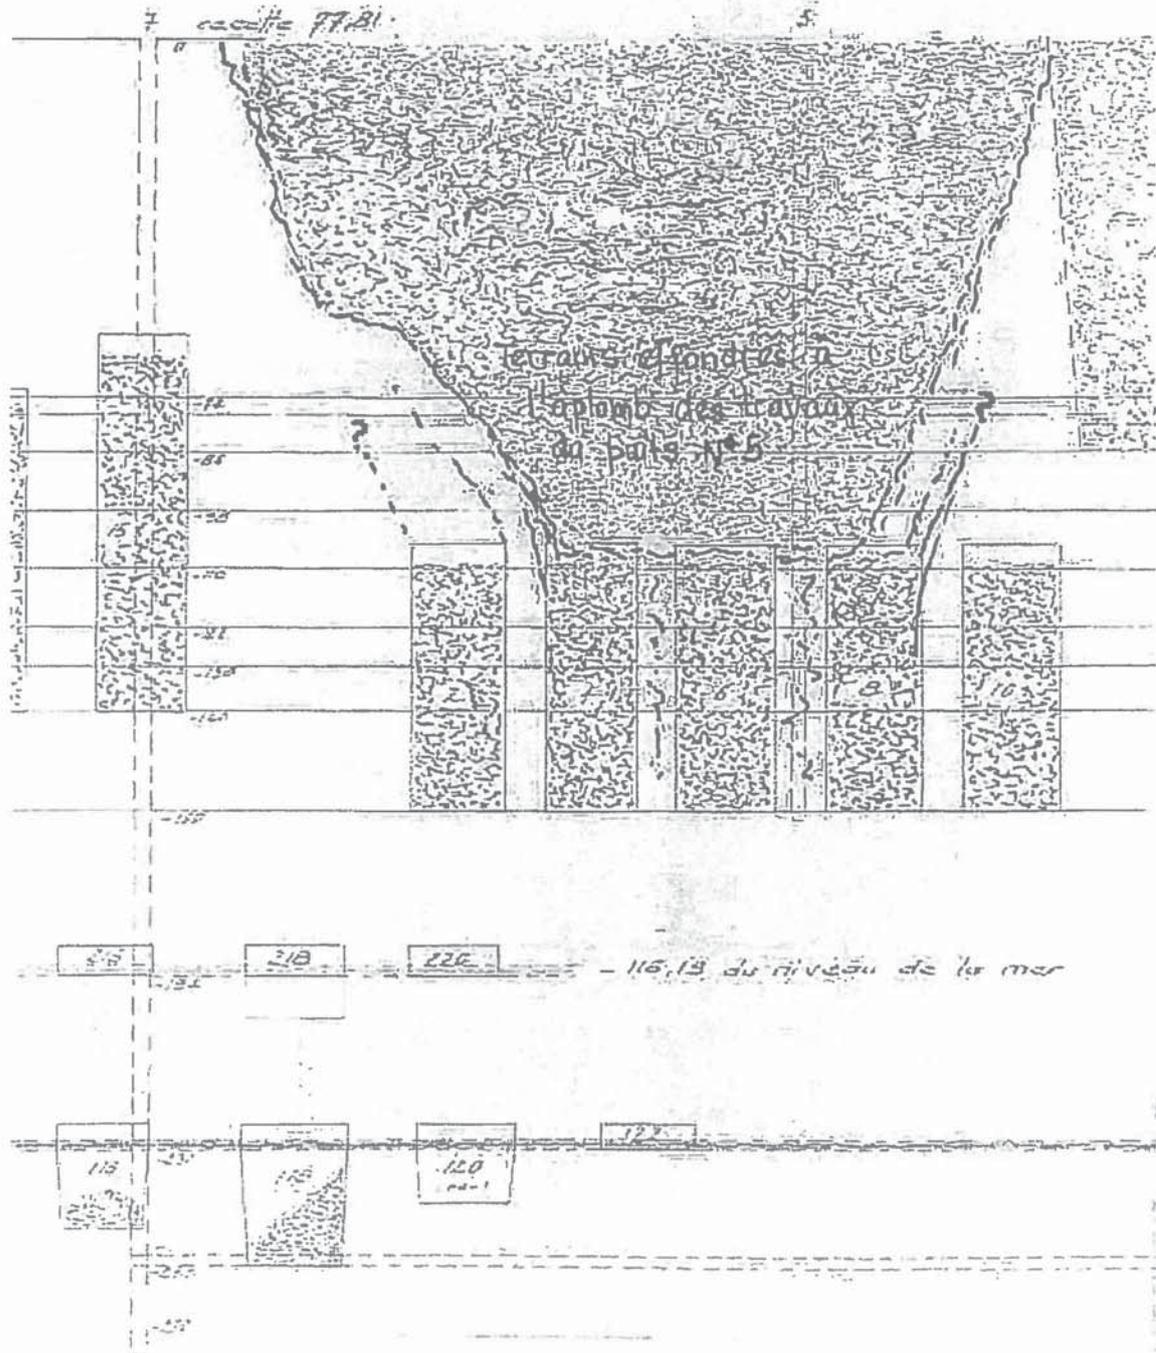
Figure 6 : Effondrement des travaux du puits n° 5 de Misengrain en 1922  
(d'après plan des Ardoisières d'Angers daté 1991)

- effondrements de 1908 et 1922 des puits n° 4 et 5 de l'exploitation de Misengrain (bassin de Segré) par rupture en chaîne des piliers séparant les chambres (figure 6) ;
- effondrement du champ d'exploitation du puits n° 6 de Grand-Maison (bassin de Trélazé), en 1928 et 1942 ; et du fond n° 5 de La Paperie, le 22 juin 1941 (également à Trélazé), par rupture de stot ;
- effondrement de La Pouèze (bassin de Segré) en 1990 par rupture de la planche séparative (solette) entre des niveaux d'exploitation superposés (figure 7).

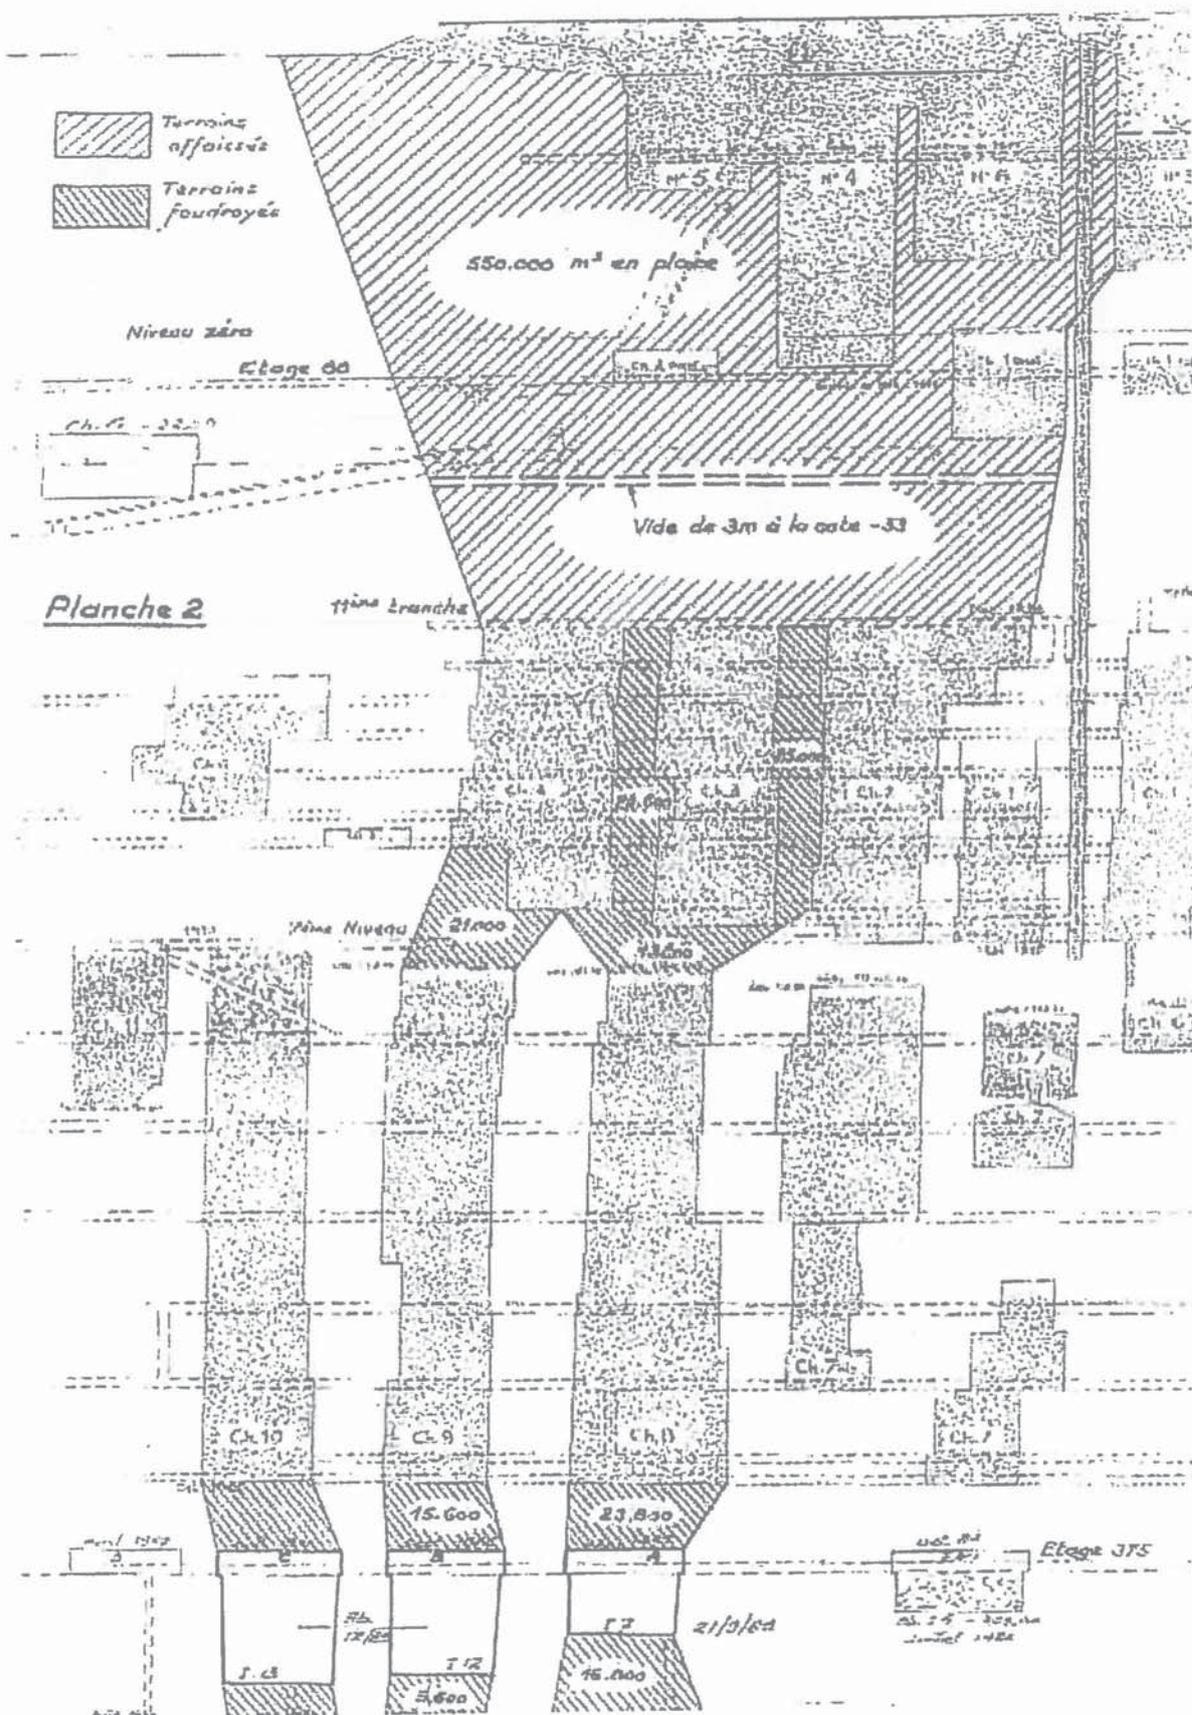
Figure 7 : Effondrement de La Pouèze en 1990 par rupture du stot à l'étage -375 m (d'après R. Schwartzmann, 1991)

Le processus de rupture de la planche séparative (solette) entre exploitations superposées est illustré par l'effondrement de La Pouèze en 1990 (figure 7). La rupture du stot (épais de 16 m) entre les étages - 375 m et - 356 m dans trois chambres vides, entre les travaux récents (1989) et les anciens travaux remblayés (1945 à 1973), est suivie d'un débouillage des remblais et de la rupture des bardeaux entre les anciennes chambres montantes remblayées. Le mouvement affecte un ancien vide de 3 m, d'extension inconnue, puis finalement provoque l'effondrement des anciens fonds remblayés sus-jacents. Au vu des plans d'exploitation, le stot séparatif de 30 à 35 m d'épaisseur, séparant la voûte des chambres montantes et cet ancien vide, n'aurait pas suffi à bloquer l'évolution du processus de rupture. Les conséquences ont été graves vis-à-vis des bâtiments situés en surface avec la formation d'une vaste cuvette d'affaissement (3 ha) atteignant près de 3,5 m d'amplitude (Schwartzmann, 1991).

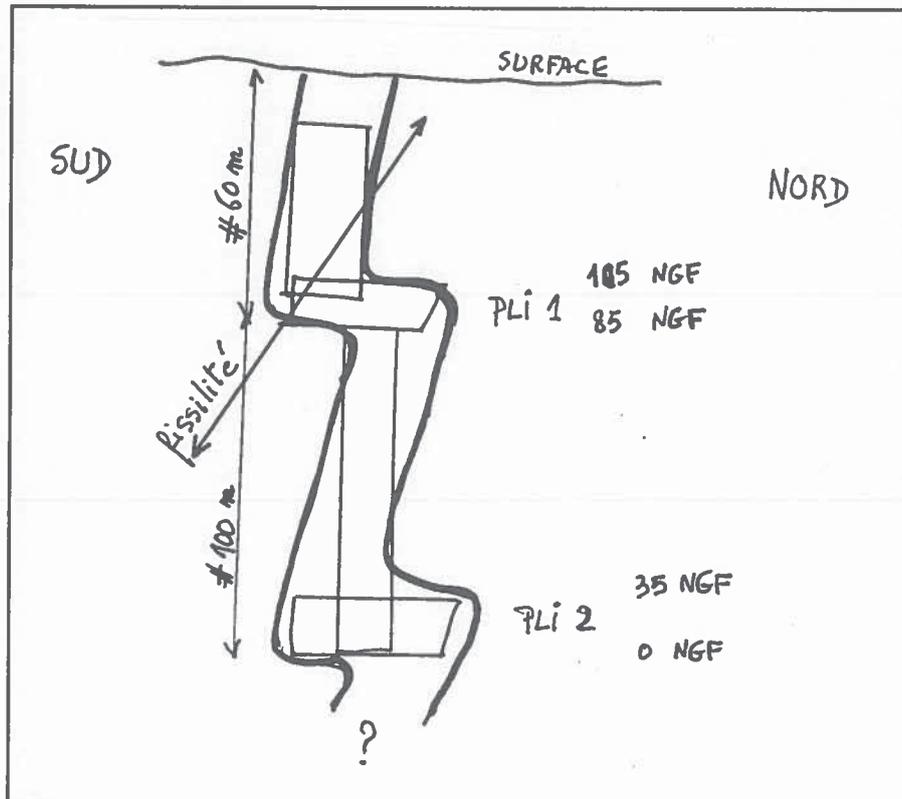
Fig.1. Structure géologique schématisée du filon ardoisier

Le filon exploité (ancienne exploitation de Kergonan et exploitation de Moulin-Lande) se situe dans une structure fortement plissée. Un croquis de cette structure se trouve sur la figure 1 ci-après. L'axe des plis est sensiblement Est-Ouest. La puissance du filon ardoisier est de l'ordre de 10 à 20 m. La fissilité a un pendage de l'ordre de 63 à 65 degré vers le Sud.

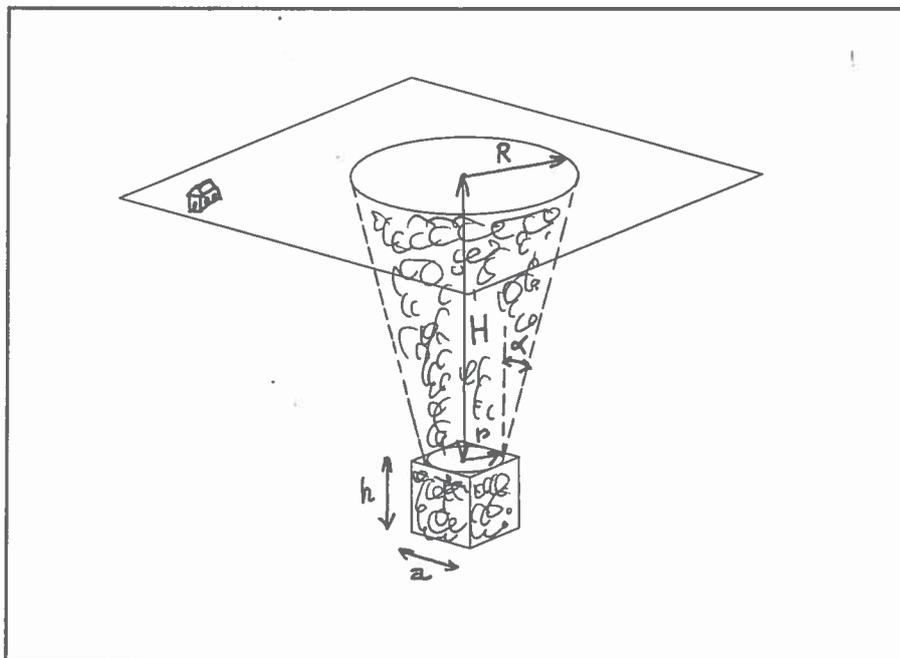
Fig.2. Volume affecté par l'effondrement d'une chambre

- blocage par foisonnement. Lors d'un effondrement les terrains foisonnent et les éboulis peuvent finir par remplir totalement les vides. Le calcul suivant peut être fait pour une chambre isolée, avec les données suivantes (voir figure 2).

Le volume  $V_e$  du cône d'éboulis est égal à:

$$V_e = 0.33 \pi H (R^2 + r^2 + Rr)$$

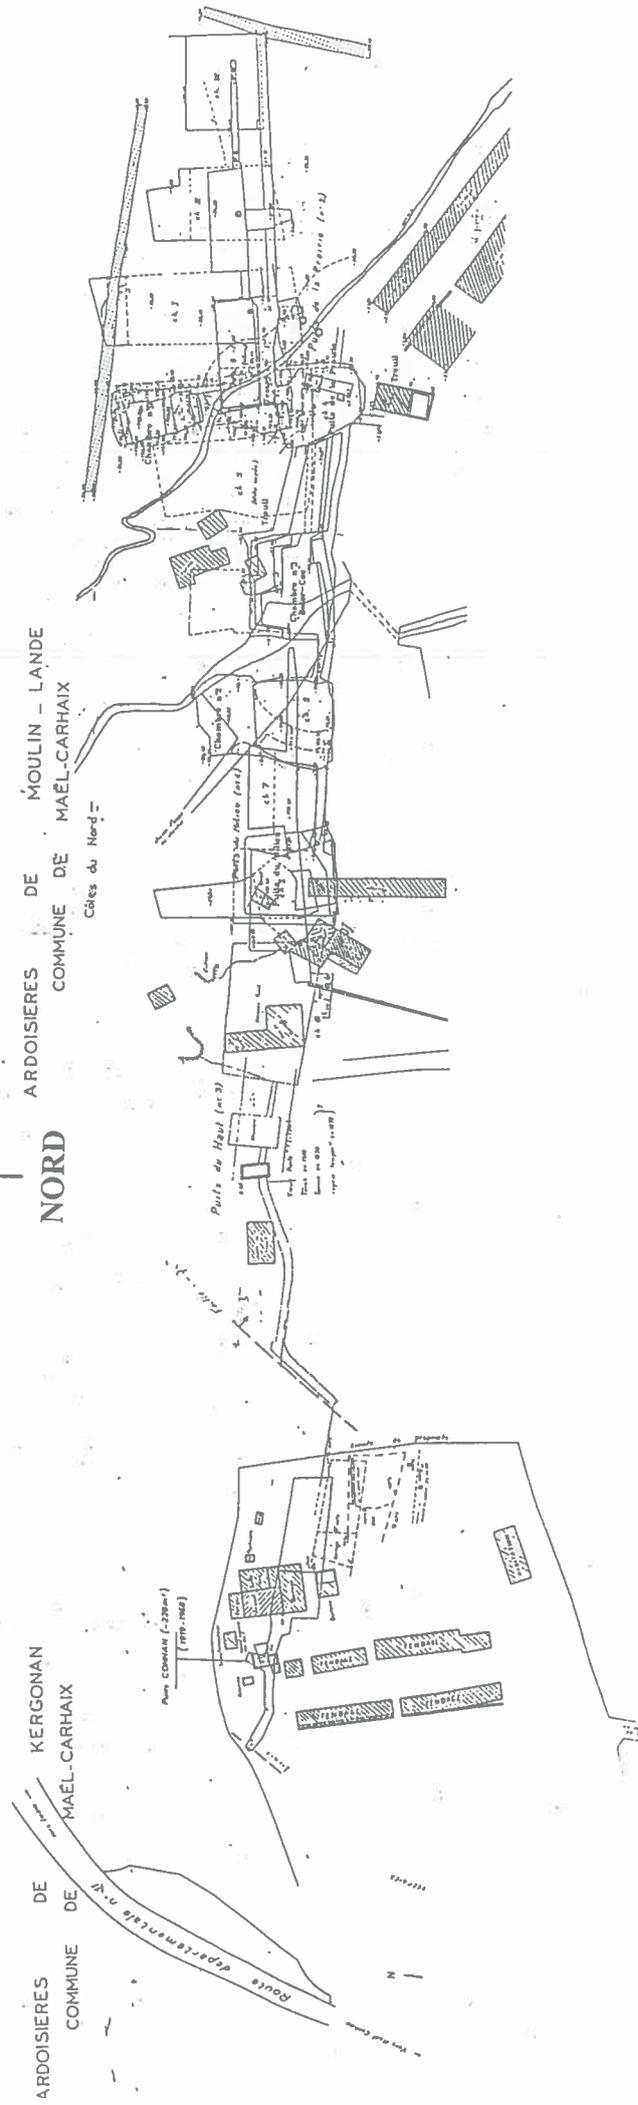
PLANCHE 2  
Coupe Est-Ouest  
Echelle 1/2000

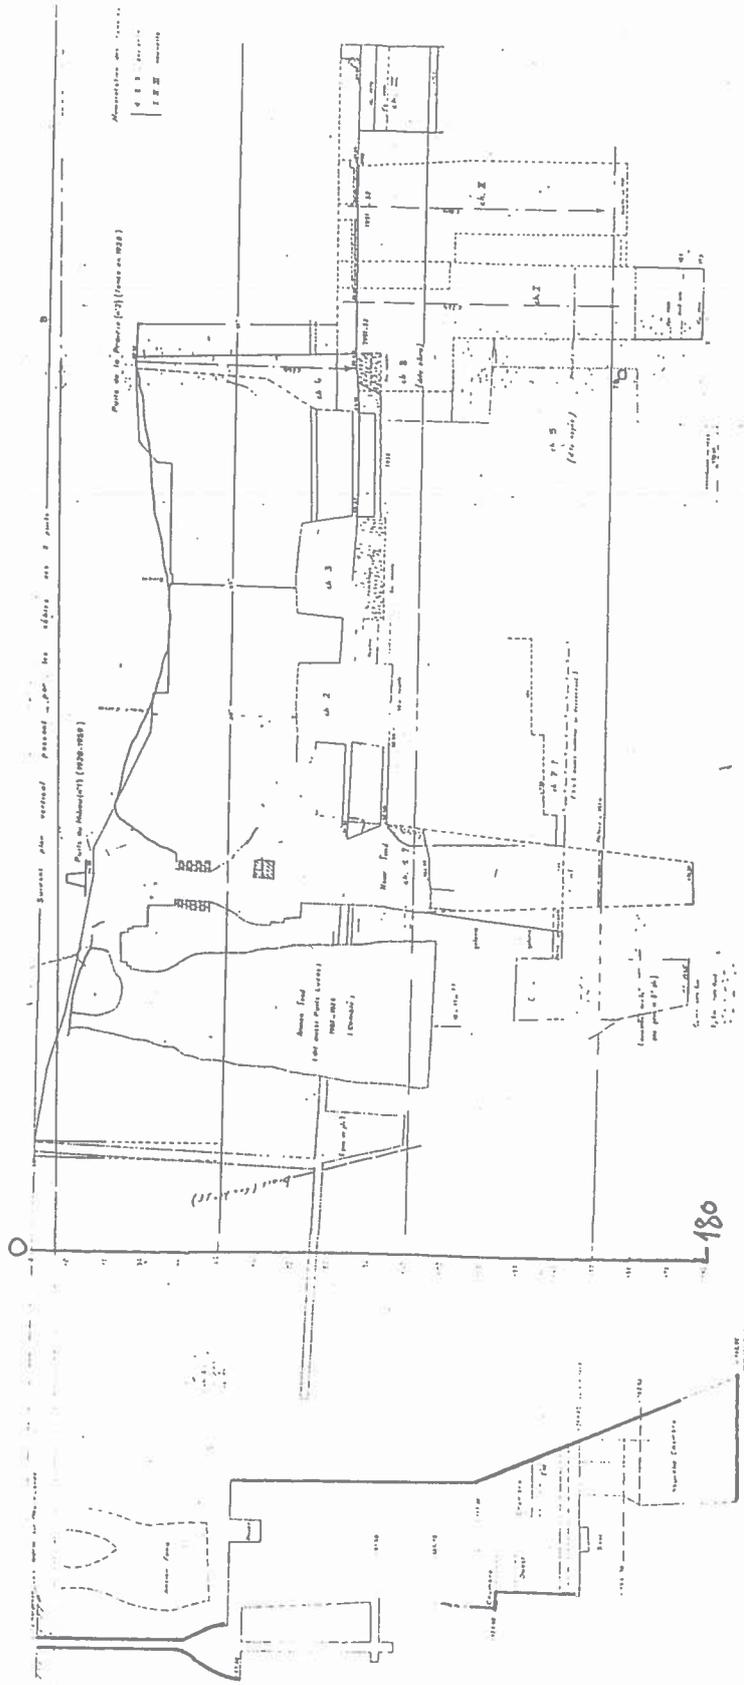
# PLANCHE 3

MAEL-CARHAIX Vue tridimensionnelle schematique des chambres 0 1 2 et 5

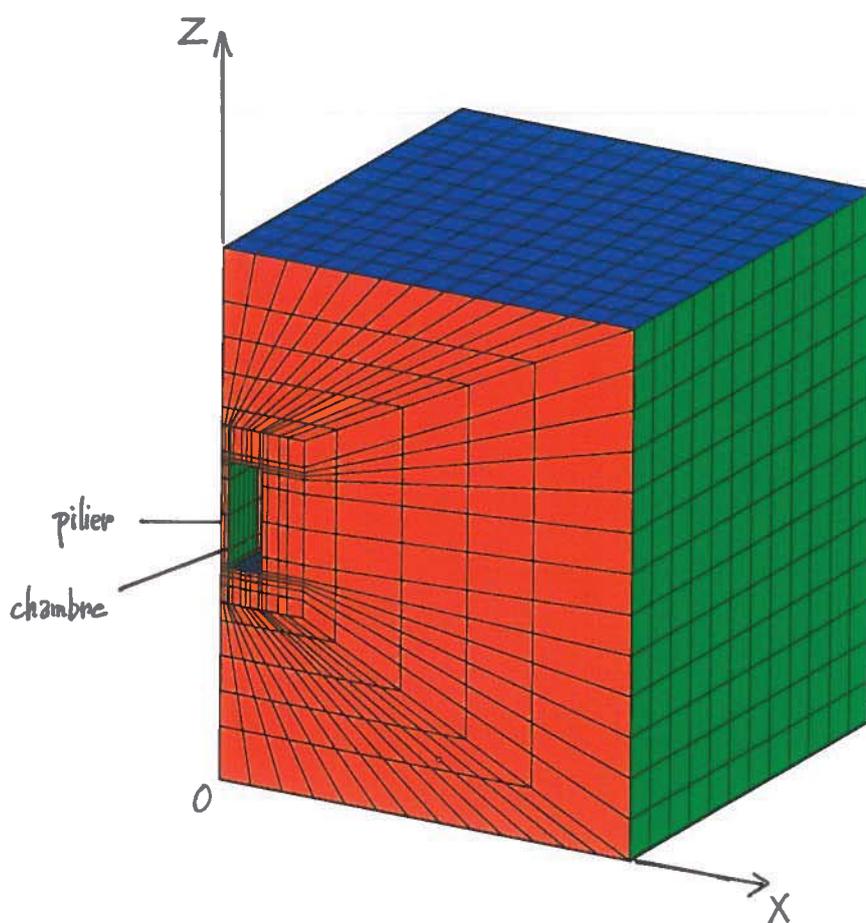
MAEL-CARHAIX Modele C1 2 chambres 20 x 60 x 60 Pilier de 10 m H=180m

<u>Graphiques de résultats</u>  <ul style="list-style-type: none"> <li>* vue tridimensionnelle du modèle</li> <li>* contrainte verticale SZ dans le plan vertical XOZ</li> <li>* contrainte horizontale SX dans le plan vertical XOZ</li> <li>* contrainte horizontale SY dans le plan vertical XOZ</li> </ul>
