# **I. PRÉSENTATION DE L'ÉTUDE DE DANGERS**

**Annexe 1 : Etude INERIS de 2003 – Mise en sécurité de l’Ardoisière de Maël-Carhaix**

## Mise en sécurité de l'Ardoisière de Maël-Carhaix (Côtes d'Armor)

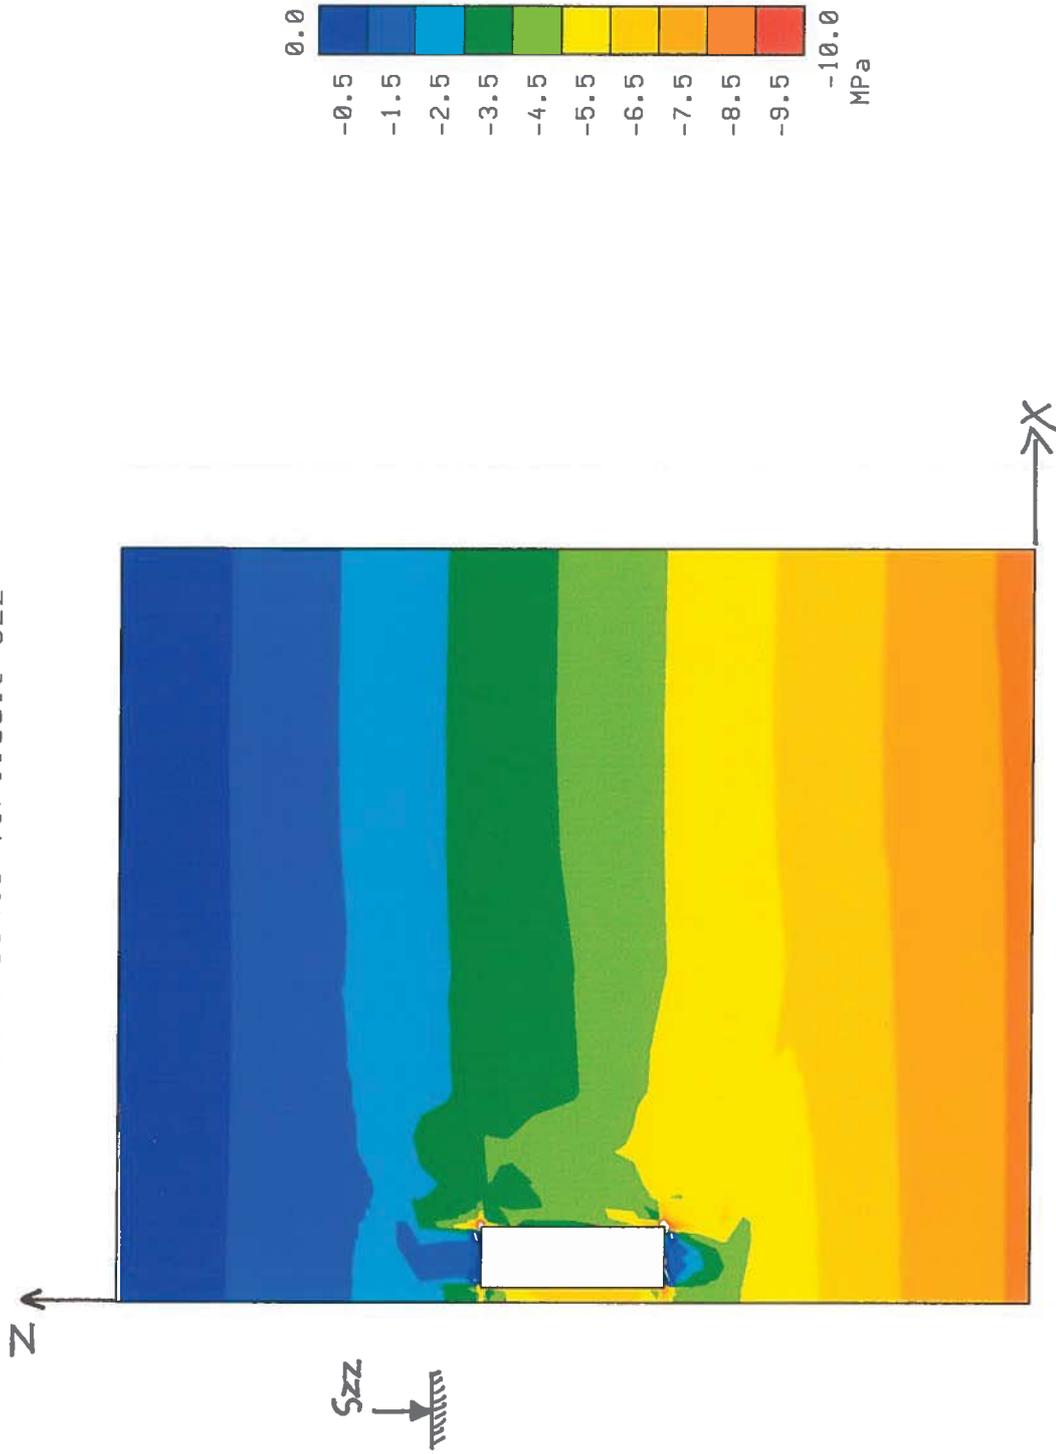
MAEL CARHAIX modele C1 2 ch 20 x 60 x 60 H=180 m Pilier 10 m  
Contrainte verticale SZZ

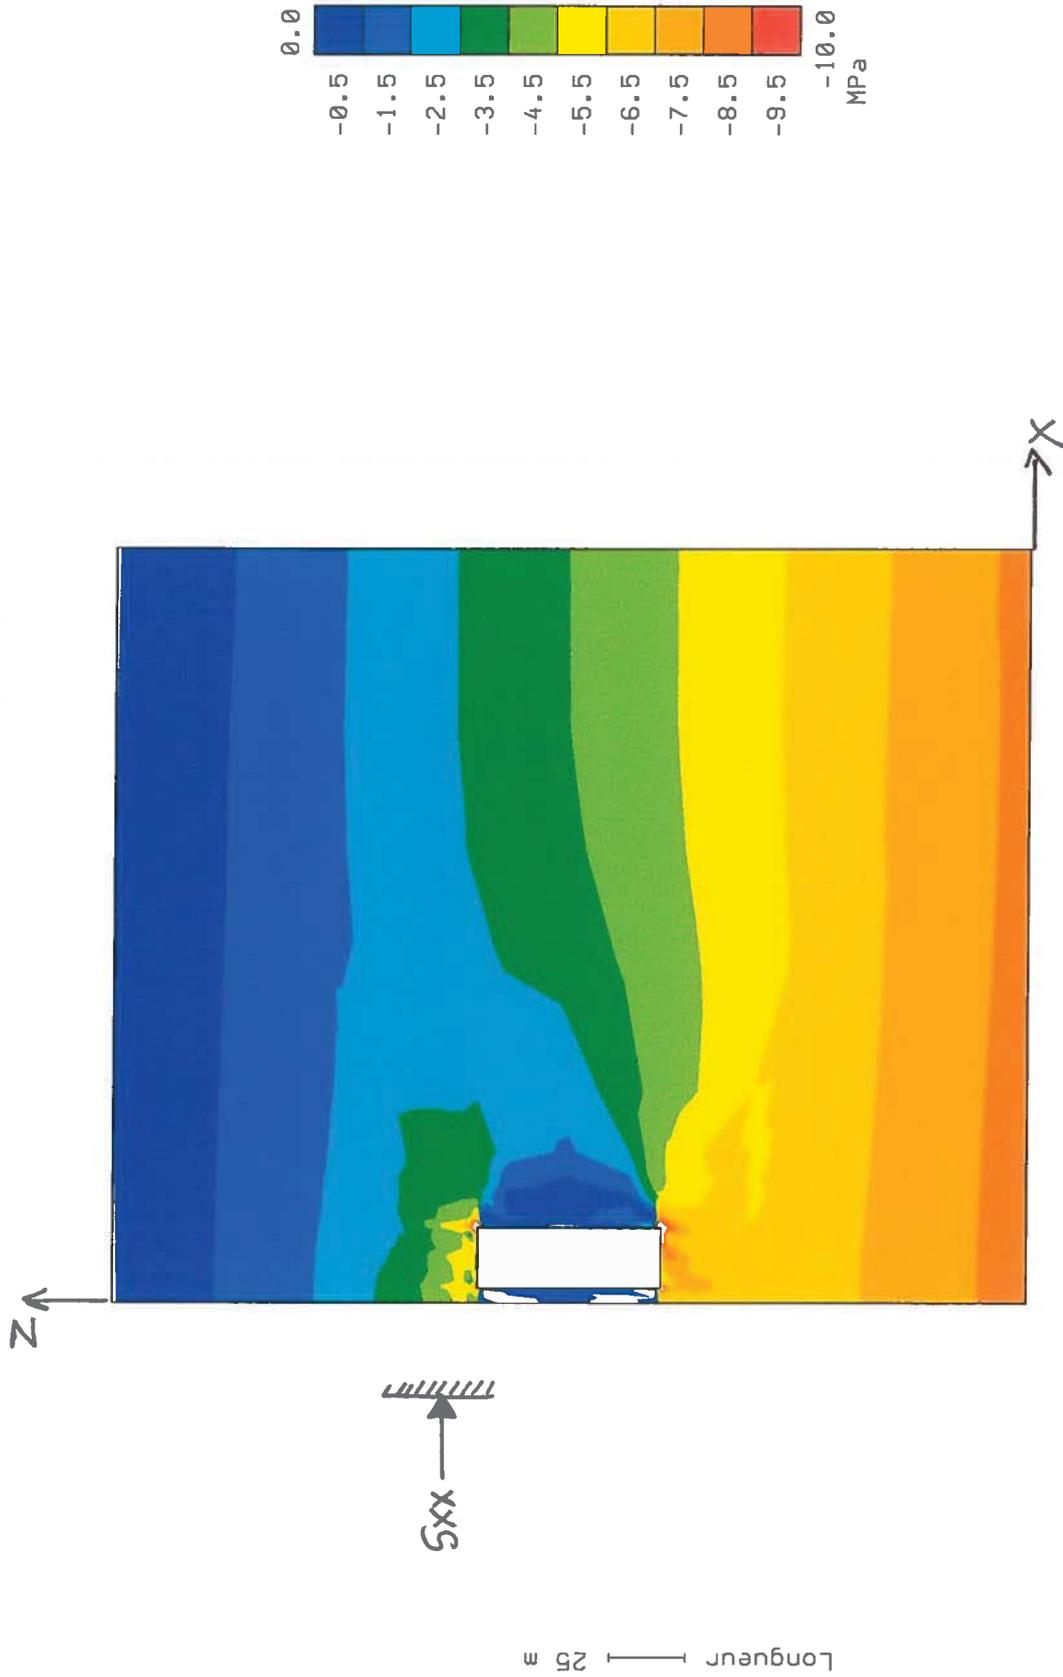
MAEL CARHAIX modele C1 2 ch 20 x 60 H=180 m Pilier 10 m  
Contrainte horizontale SXX

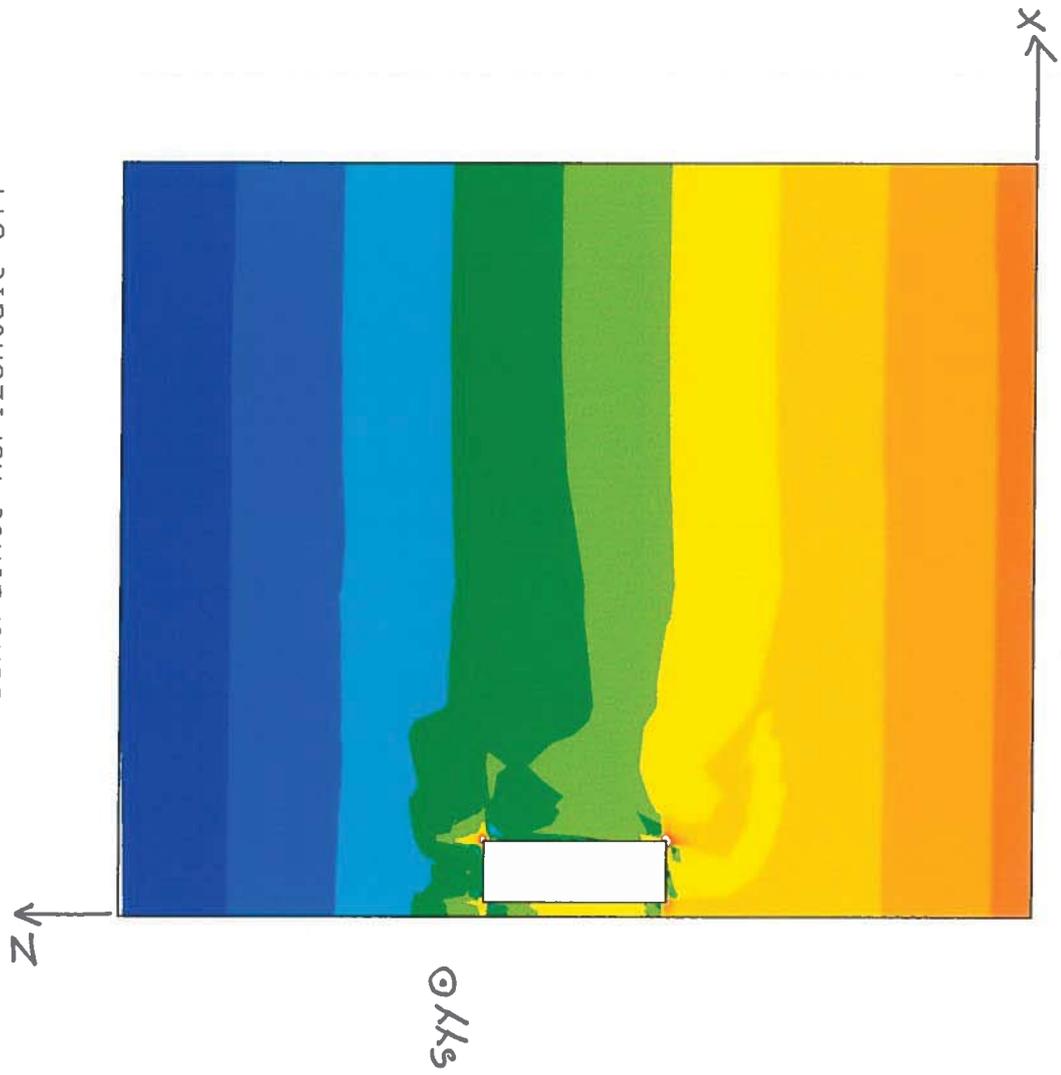
MAEL CARHAIX modele C1 2 ch 20 x 60 x 60 H=180 m Pilier 10 m  
Contrainte horizontale SY
