Applicable Documents	4
List of Abbreviations and Units	4
List of Figures	5
1 Introduction	6
2 Standards and Regulations	6
3 Requirements	7
4 Rolling sphere method for the determination of potential strike locations	8
5 Overview of the design of the external lightning protection concept	9
6 Rotor blade	10
7 Hub	10
8 Nacelle	11
9 Tower	12
10 Earthing and potential equalization	13
11 Lightning protection concept based on zones	14
12 Internal lightning protection system	15

4 Rolling sphere method for the determination of potential strike locations

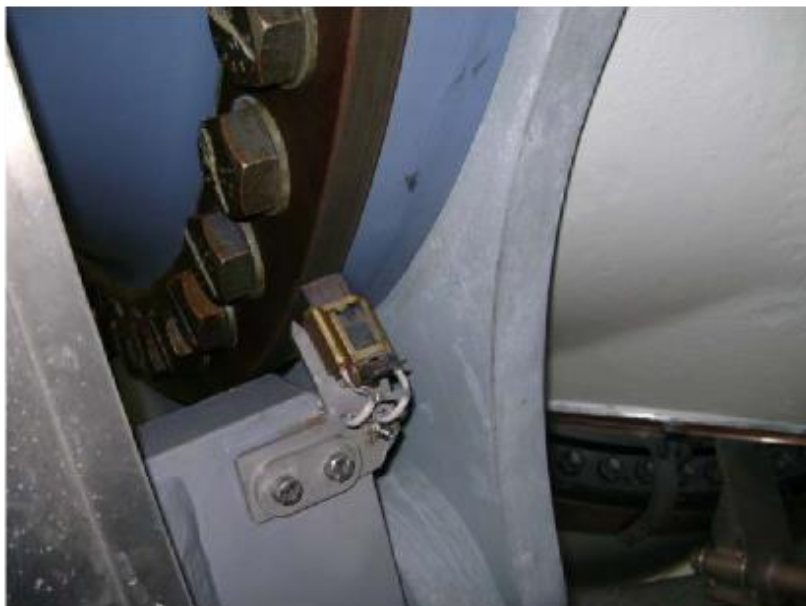
Fig. 3: Carbon brushes with parallel spark gaps at the rotor holding disk

The electrical components within the hub are protected by the hub and the receptors of the spinner. Circumventing the rotor bearing, the lightning current is subsequently conducted via carbon brushes with parallel spark gaps from the hub at the rotor holding disk to the main frame.

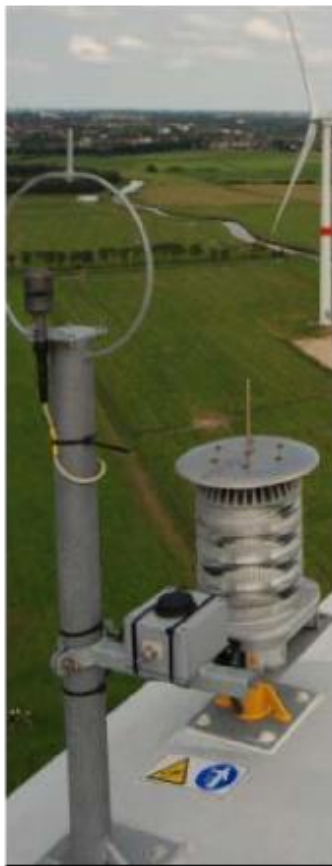
Fig. 4: Example of a lightning rod at the nacelle of the 3.XM-series

The REpower 3.XM series includes two lightning rods at the nacelle that are arranged in front of the respective obstacle lights. The lightning rods protect the anemometers and the obstacle lights with the associated electrical installations from direct lightning strikes. The lightning current is conducted via a copper cable which connects the receptors in the nacelle to each other and is laminated into the nacelle enclosure to the main frame. The copper cable consequently connects the receptors and the receptor mechanisms to the main frame.

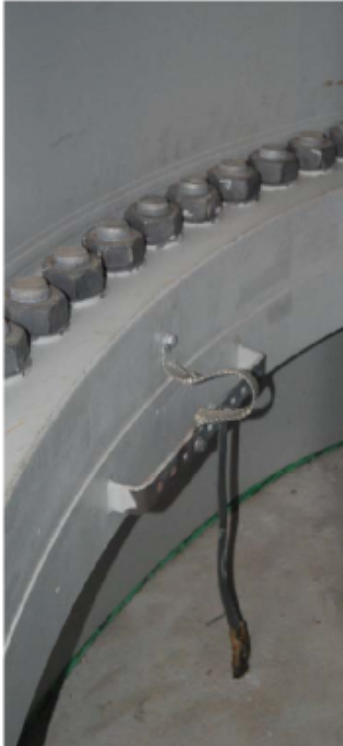
Fig. 7: Equipotential bonding busbar connection to the earthing system of the WEC

The tower contains three equipotential bonding busbars that are offset 120° and connected (in the inner ring) to the earthing system of the WEC. The earthing system safely discharges the lightning current as well as overvoltages to the ground.

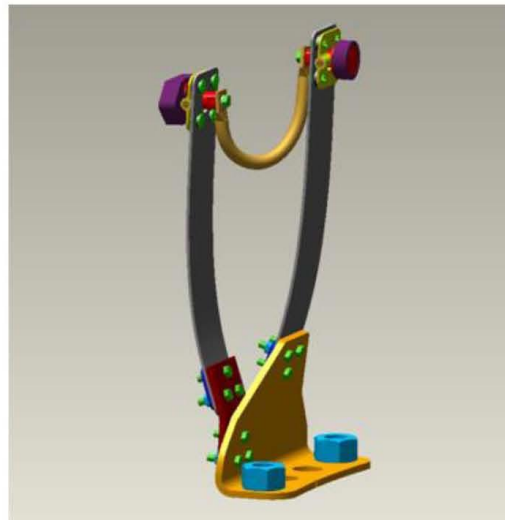
Figure 2-5: LCTU between blades and nacelle chassis

In order to conduct the lightning current from the individual blades to the nacelle base without penetrating the hub and the main bearings, a rotating lightning current transfer unit (LCTU) is used between the blades and the nacelle.

The down conductor from each individual blade is kept isolated from the hub chassis and connected to the nacelle chassis through the LCTU.

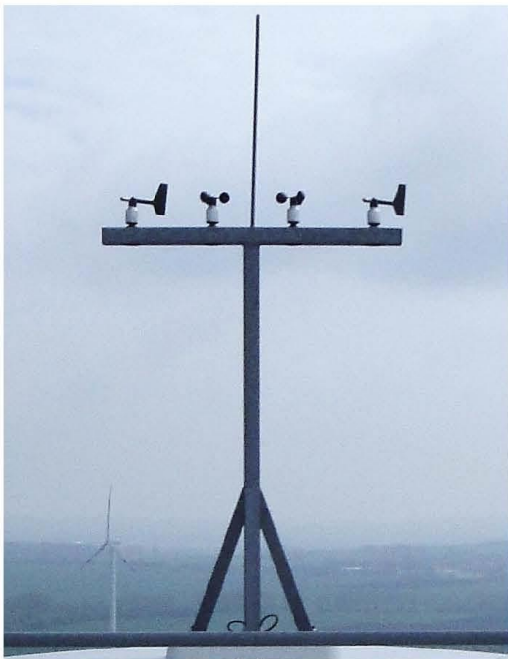
Figure 3: Wind speed measurement equipment (example)

The wind speed measurement equipment on the nacelle is protected by an air-termination rod. This lightning rod is connected to the base frame of the nacelle.
