DOSSIER DE DEMANDE D'ENREGISTREMENT

INSTALLATIONS CLASSEES POUR LA PROTECTION DE L'ENVIRONNEMENT

Volume 4 ETUDE DES DANGERS – PRESENCE D'UNE EOLIENNE A PROXIMITE DU PROJET ID LOGISTICS

Affaire 22-018/V6/AF/22-04

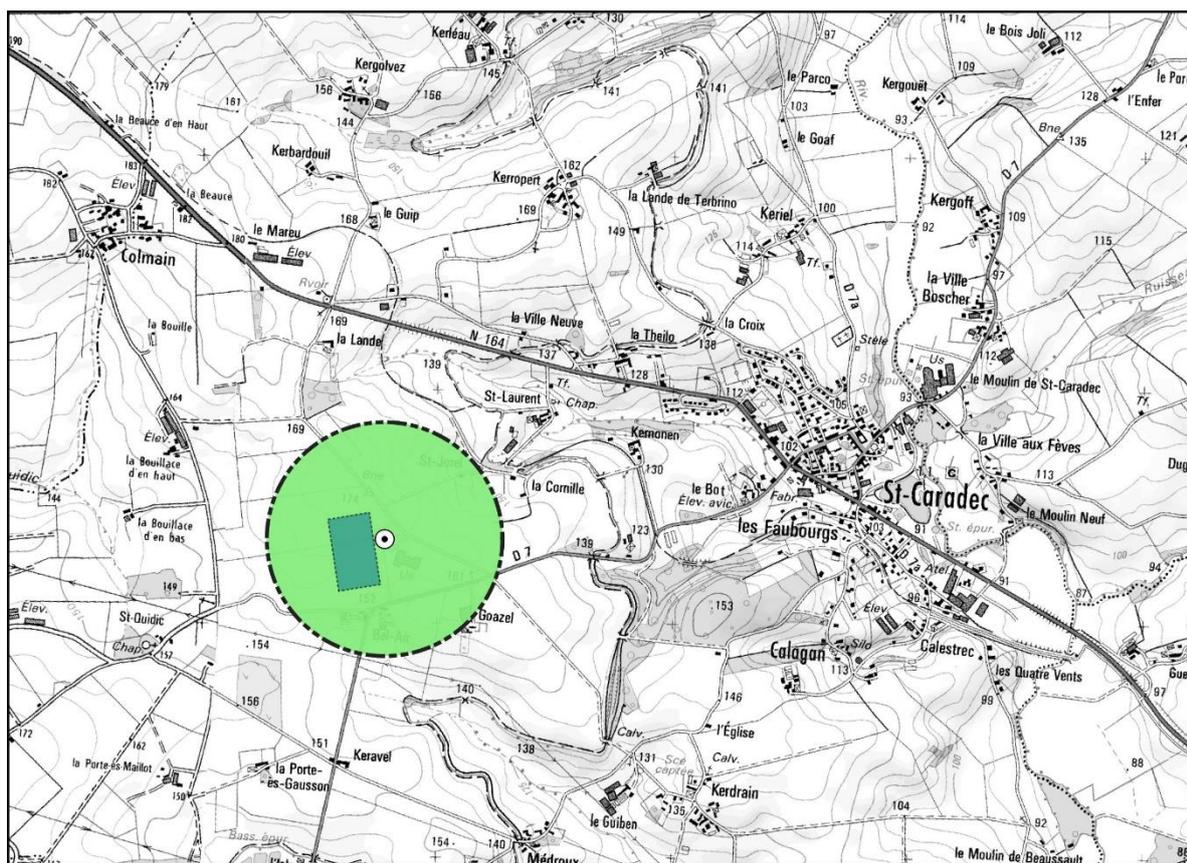
Figure 1 : Localisation du projet et du périmètre de l'étude de dangers (sur fonds IGN SCAN 25)

L'aire d'étude choisie correspond à un rayon de 500 m autour de l'éolienne existante. Cette distance équivaut à la zone d'effet la plus étendue associée au risque de projection de pale ou de fragment de pale.

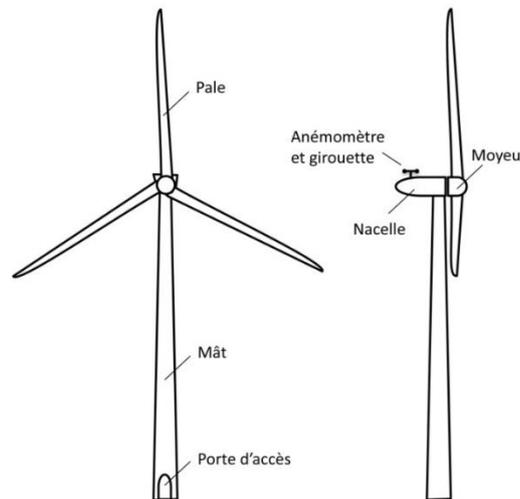
Figure 3 : le schéma simplifié d'un aérogénérateur (Nordex)

Les dimensions de l'éolienne E2 proche du projet ID LOGISTICS (Nordex N80) sont les suivantes :

Les éoliennes NORDEX sont conçues, fabriquées, installées et certifiées selon les exigences de la norme IEC 61400. Elles répondent aux exigences de l'arrêté ministériel du 26 août 2011 relatif aux installations soumises à autorisation au titre de la rubrique 2980 des installations classées relatives à la sécurité de l'installation.

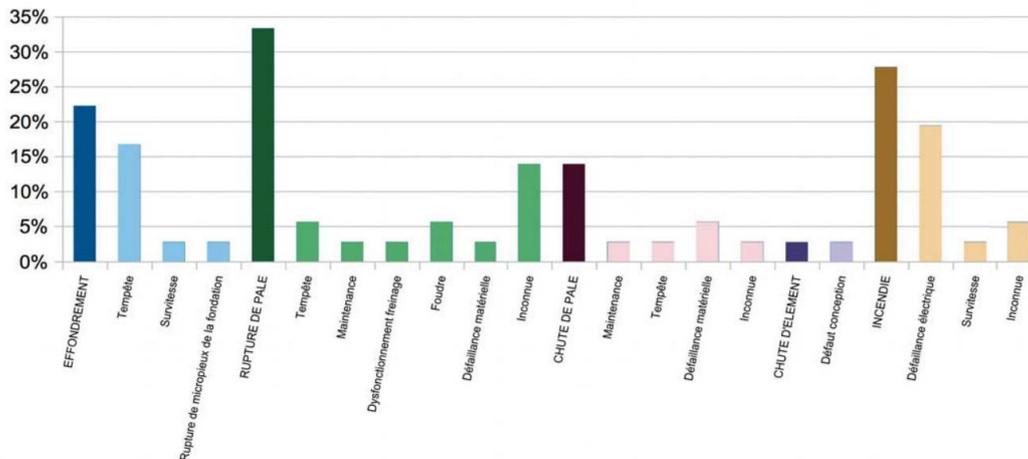
Figure 7 : les causes premières des accidents d'aérogénérateurs en France (source FEE)

Le graphique suivant montre la répartition des événements accidentels et de leurs causes premières sur le parc d'aérogénérateur français entre 2000 et 2015. Cette synthèse exclut les accidents du travail et les événements qui n'ont pas conduits à des effets sur les zones autour des aérogénérateurs. L'identification des causes est nécessairement réductrice. Dans ce graphique sont présentés :

- La répartition des événements effondrement, rupture de pale, chute de pale, chute d'éléments et incendie, par rapport à la totalité des accidents observés en France. Elles sont représentées par des histogrammes de couleur foncée ;
- La répartition des causes premières pour chacun des événements décrits ci-dessus. Celle-ci est donnée par rapport à la totalité des accidents observés en France. Elles sont représentées par des histogrammes de couleur claire.

Répartition des événements accidentels et de leurs causes premières sur le parc d'aérogénérateurs français entre 2000 et 2015

Par ordre d'importance, les accidents les plus recensés sont les ruptures de pale, les effondrements, les incendies, les chutes de pale et chutes des autres éléments de l'éolienne, la défaillance électrique à l'origine d'incendies. Les tempêtes restent la principale cause de ces accidents.

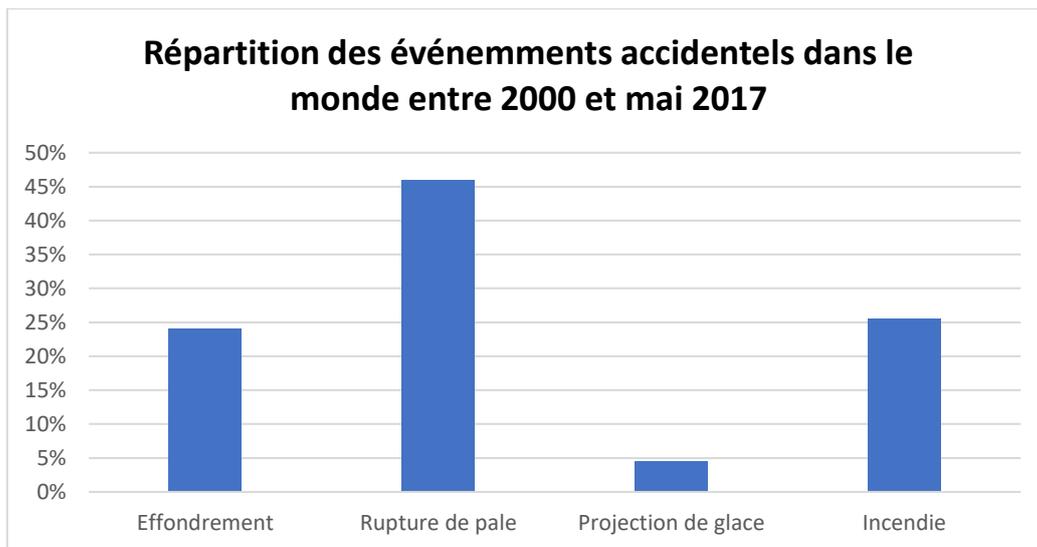
Figure 8 : les causes des accidents d'aérogénérateurs dans le monde (source FEE)

La synthèse ci-dessous provient de l'analyse de 236 accidents dans le monde issus des descriptions de 994 accidents proposés par le CWIF. Sur les 994 accidents, seuls 236 sont considérés comme des « accidents majeurs », les autres concernant plutôt des accidents du travail, des presque-accidents, des incidents, etc.

Le graphique suivant montre la répartition des événements accidentels par rapport à la totalité des accidents analysés.

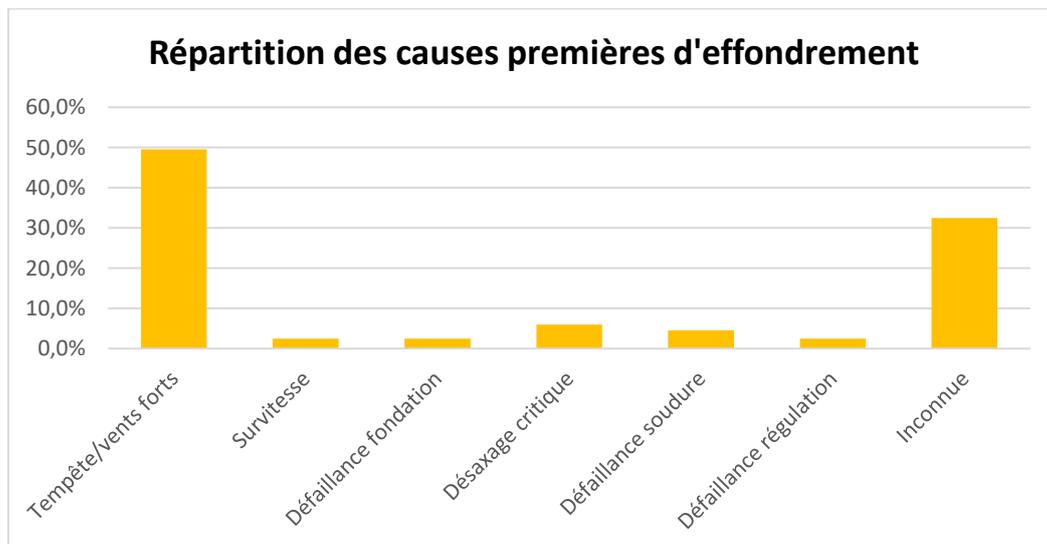
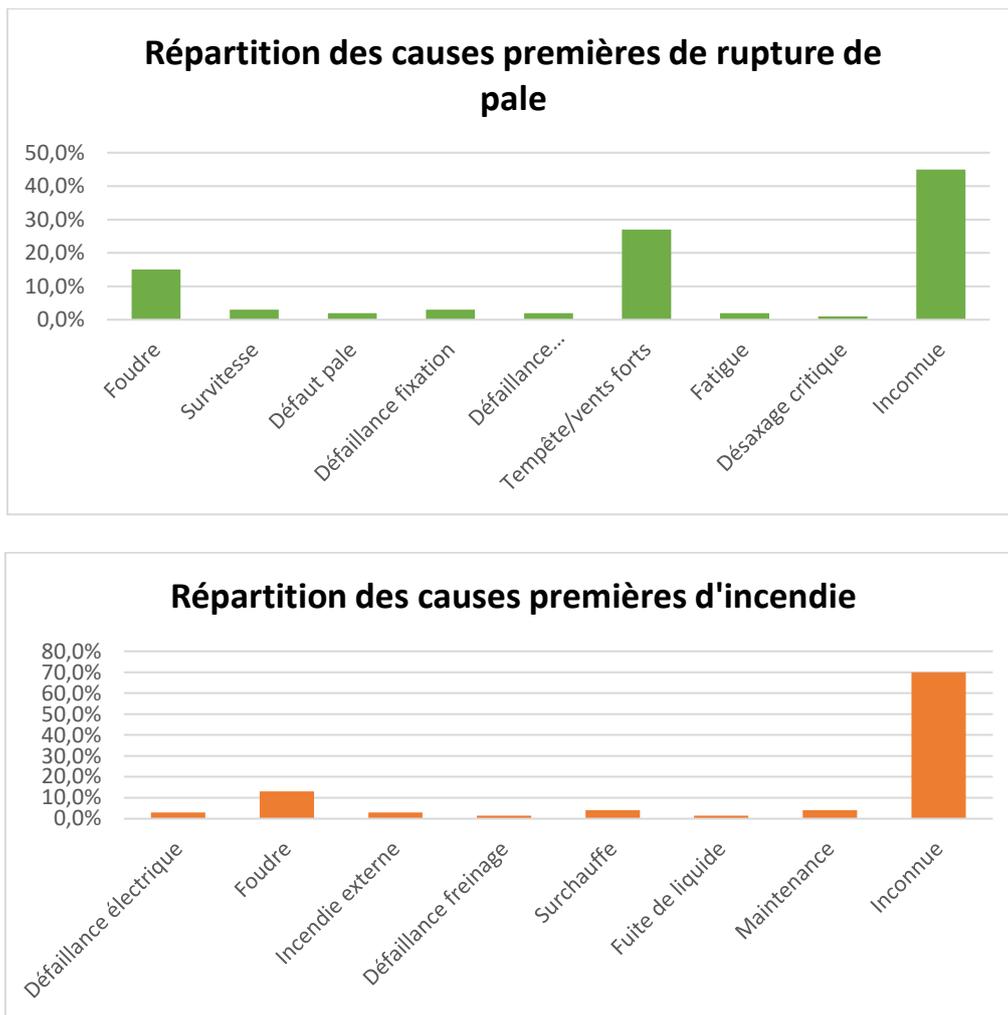
Figure 9 : les causes premières des accidents d'aérogénérateurs dans le monde (source : FEE)

Ci-après, est présenté le recensement des causes premières pour chacun des événements accidentels recensés (données en répartition par rapport à la totalité des accidents analysés).

Tout comme pour le retour d'expérience français, ce retour d'expérience montre l'importance des causes « tempêtes et vents forts » dans les accidents. Il souligne également le rôle de la foudre dans les accidents.

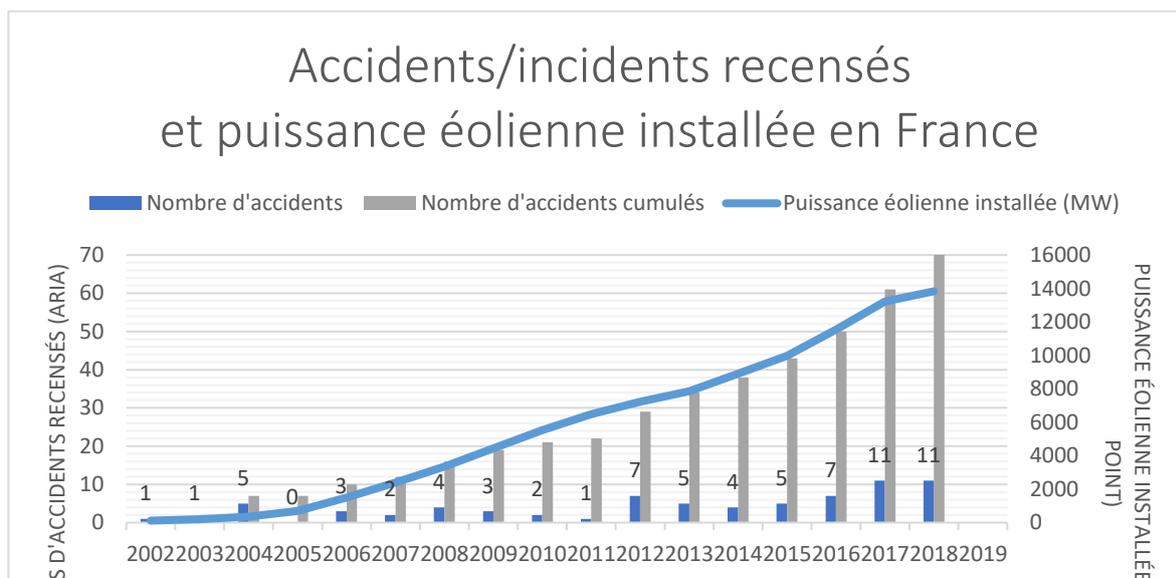
Figure 12 : le nombre d'accidents éoliens recensés par la base ARIA entre 2002 et 2019 en France (ARIA)

D'après la base de données ARIA, 39 incidents ou accidents sont survenus en France entre 2002 et 2019 (moyenne sur cette période de 4/ an).

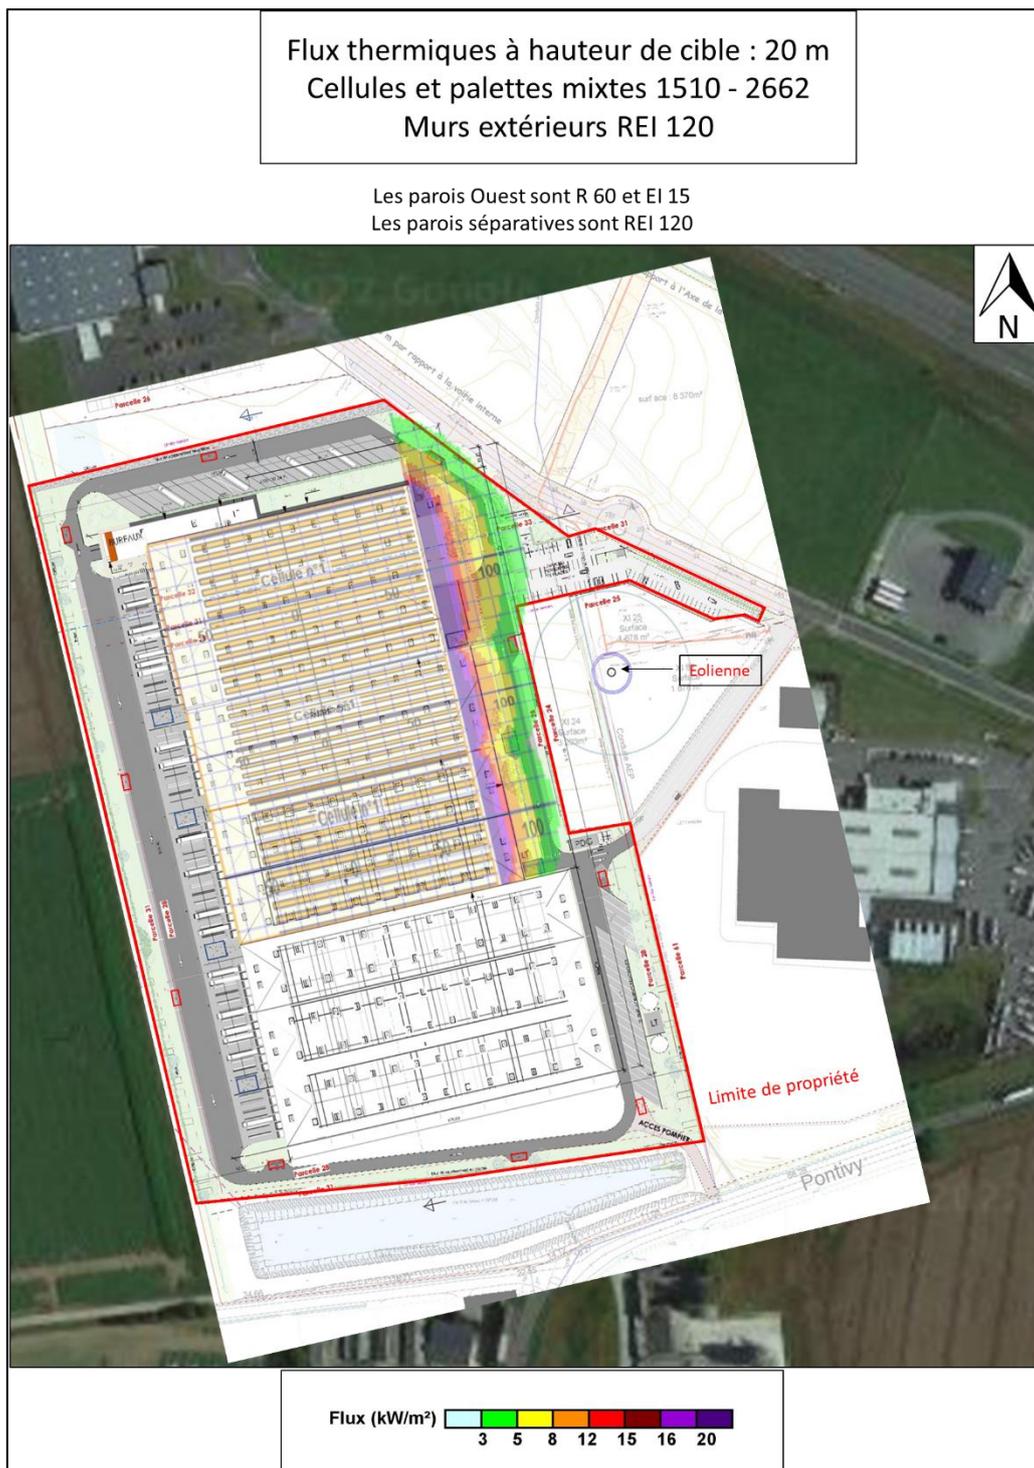
Figure 11 : Analyse des flux thermiques à 20 m de hauteur de cible en cas d'incendie de l'entrepôt

Au vu de la proximité du projet d'entrepôt ID LOGISTICS et de l'éolienne la plus proche, les flux thermiques en cas d'incendie d'une cellule de l'entrepôt ont été étudiés au sol et à hauteur de cible de 10 m à 30 m. Les flux les plus importants sont relevés sur une hauteur de cible à 20 m.

La distance d'effet des flux thermiques de l'entrepôt montre que l'éolienne est située hors d'atteinte desdits flux que ce soit à hauteur de cible de 1,80 m à 30m. Les résultats sont présentés en figure 11 ci-après.

Ces résultats sont donc suffisants pour considérer le risque d'agression comme nul.

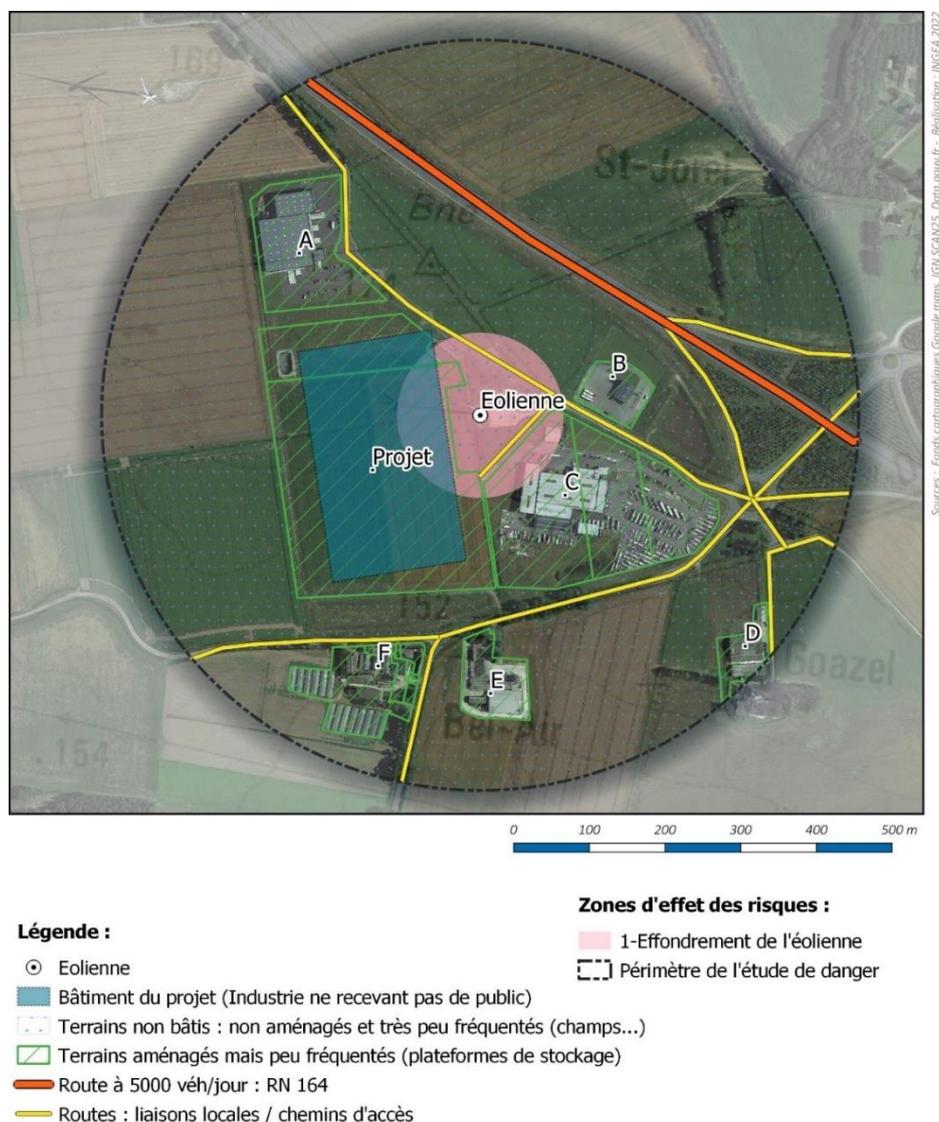
Carte 1 : Zone d'effet du risque d'effondrement de l'éolienne

La zone d'effet de l'effondrement d'une éolienne correspond à une surface circulaire de rayon égal à la hauteur totale de l'éolienne en bout de pale, soit 110 m dans le cas de l'éolienne E2 du parc de Saint-Caradec.

Cette méthodologie se rapproche de celles utilisées dans la bibliographie (réf.[5] et [6] du guide de l'étude de dangers). Les risques d'atteinte d'une personne ou d'un bien en dehors de cette zone d'effet sont négligeables et ils n'ont jamais été relevés dans l'accidentologie ou la littérature spécialisée.

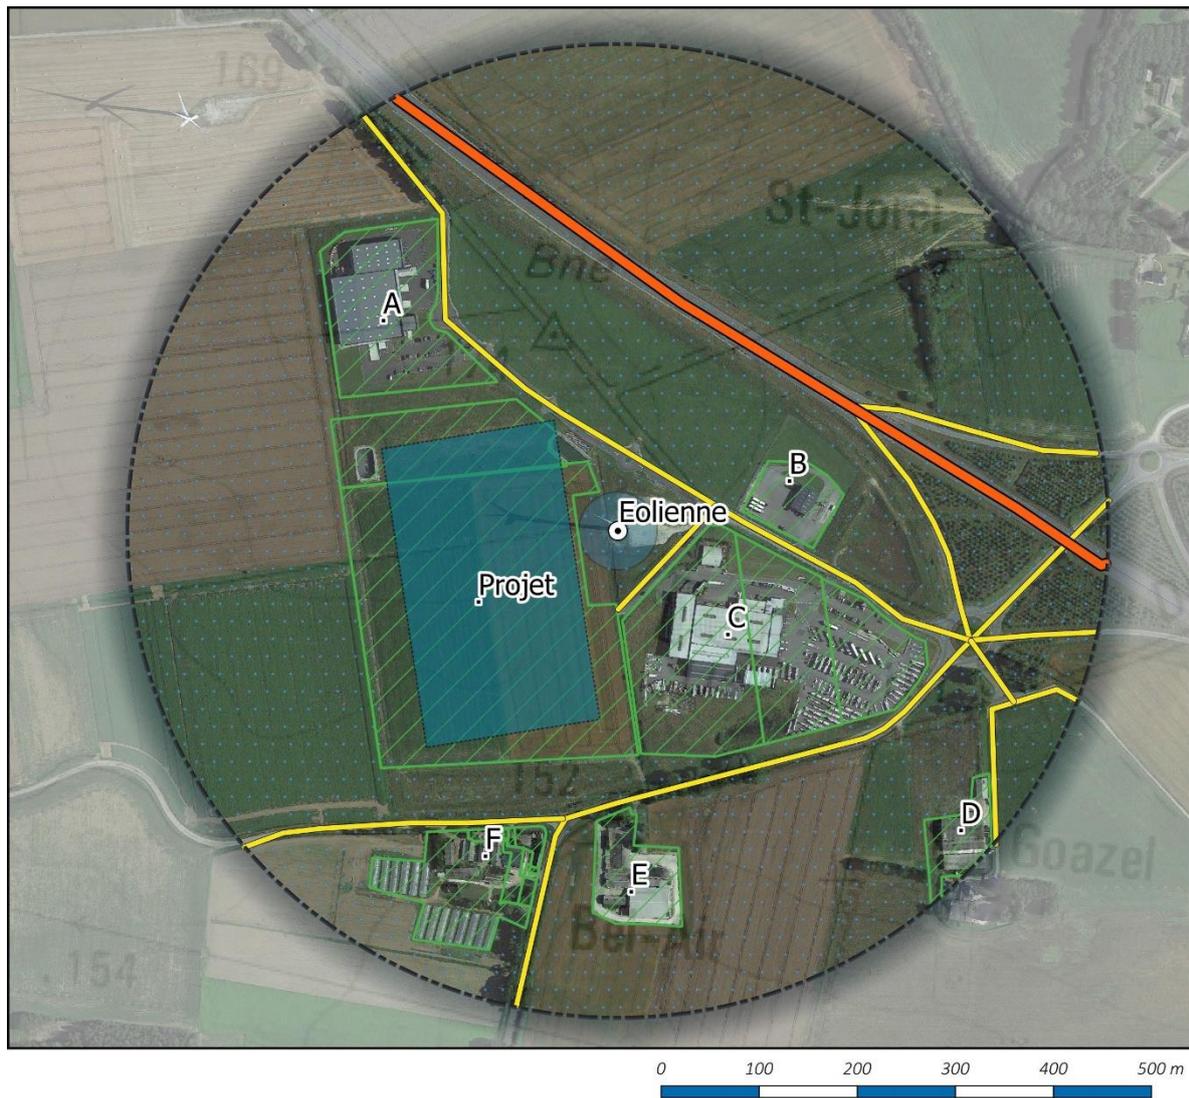
Carte 2 : la zone d'effet du risque de chute de glace

Le risque de chute de glace est cantonné à la zone de survol des pales, soit un disque de rayon égal à un demi-diamètre de rotor autour du mât de l'éolienne. LE survol des pales des N80 est de 80 m de diamètre, la zone d'effet a donc un rayon de 40 m.

Il convient de noter que, lorsque l'éolienne est à l'arrêt, et selon les vents dominants les pales n'occupent en réalité qu'une faible partie de cette zone.

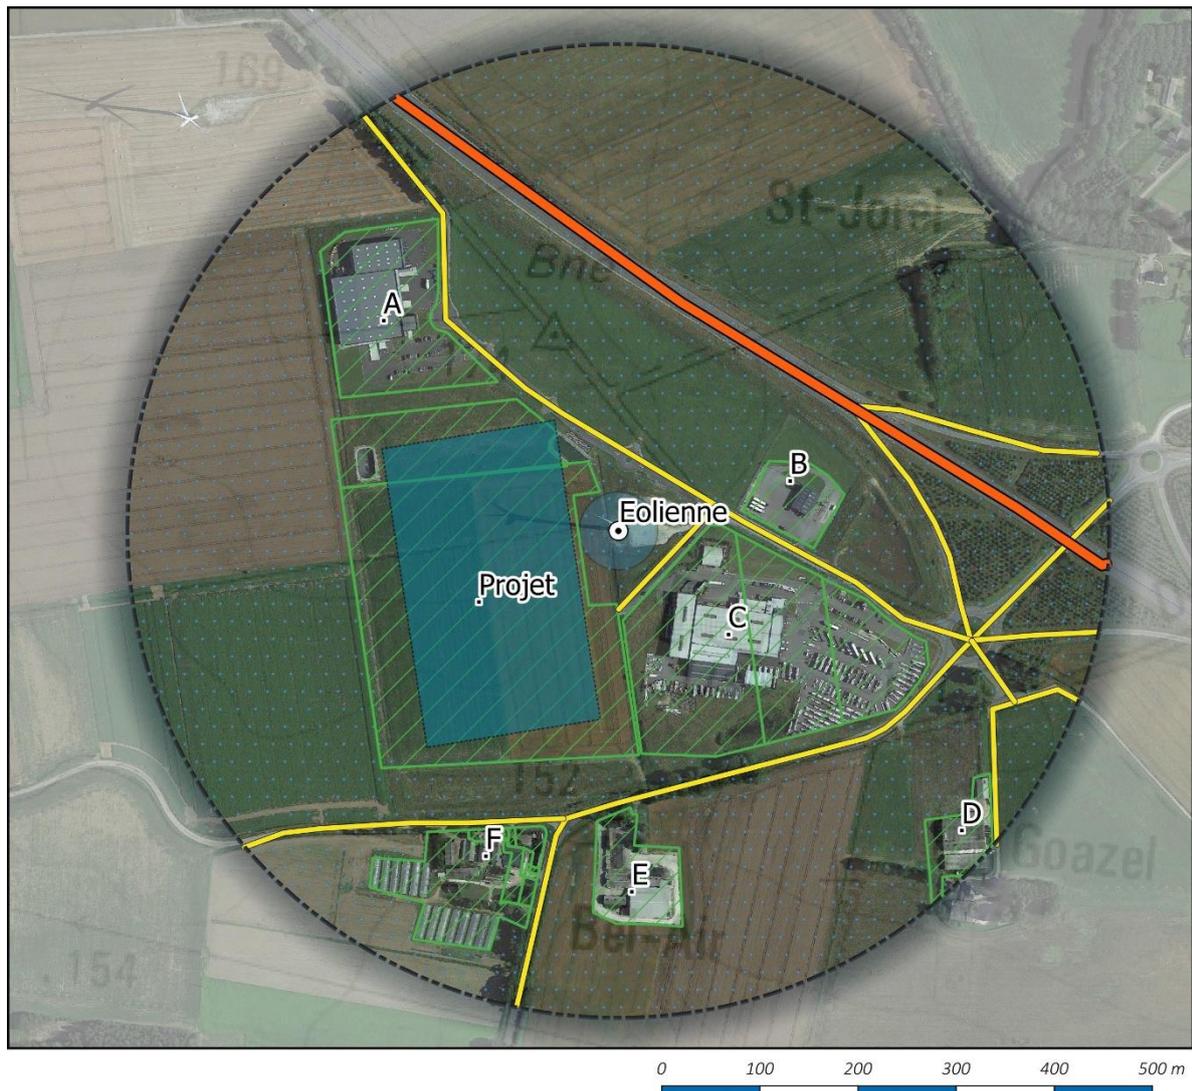
La chute d'éléments comprend la chute de tous les équipements situés en hauteur : trappes, boulons, morceaux de pales ou pales entières. Le cas majorant est ici le cas de la chute de pale. Il est retenu dans l'étude détaillée des risques pour représenter toutes les chutes d'éléments.

Le risque de chute d'éléments est cantonné à la zone de survol des pales, c'est-à-dire une zone d'effet correspondant à un disque de rayon égal à un demi-diamètre de rotor (40 m).

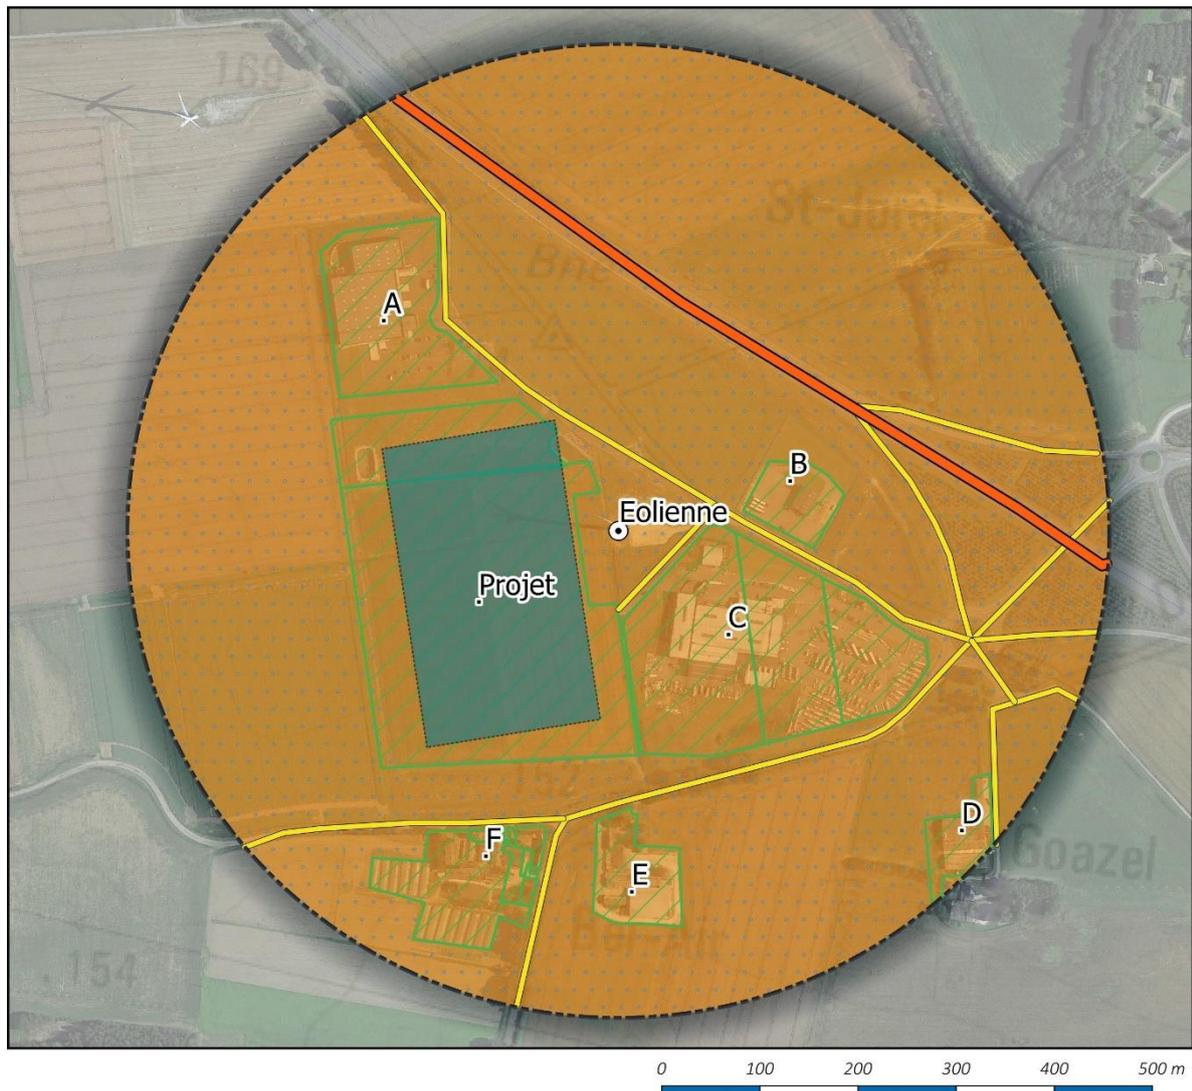
L'accidentologie éolienne mondiale manque de fiabilité car la source la plus importante (en termes statistiques) est une base de données tenue par une association écossaise majoritairement opposée à l'énergie éolienne [3] (cf. guide de l'étude de dangers). Pour autant, des études de risques déjà réalisées dans le monde ont utilisé une distance de 500 m, en particulier les études [5] et [6].

Sur la base de ces éléments et de façon conservatrice, **une distance d'effet de 500 m est considérée comme distance raisonnable pour la prise en compte des projections de pales** ou de fragments de pales dans le cadre des études de dangers des parcs éoliens.

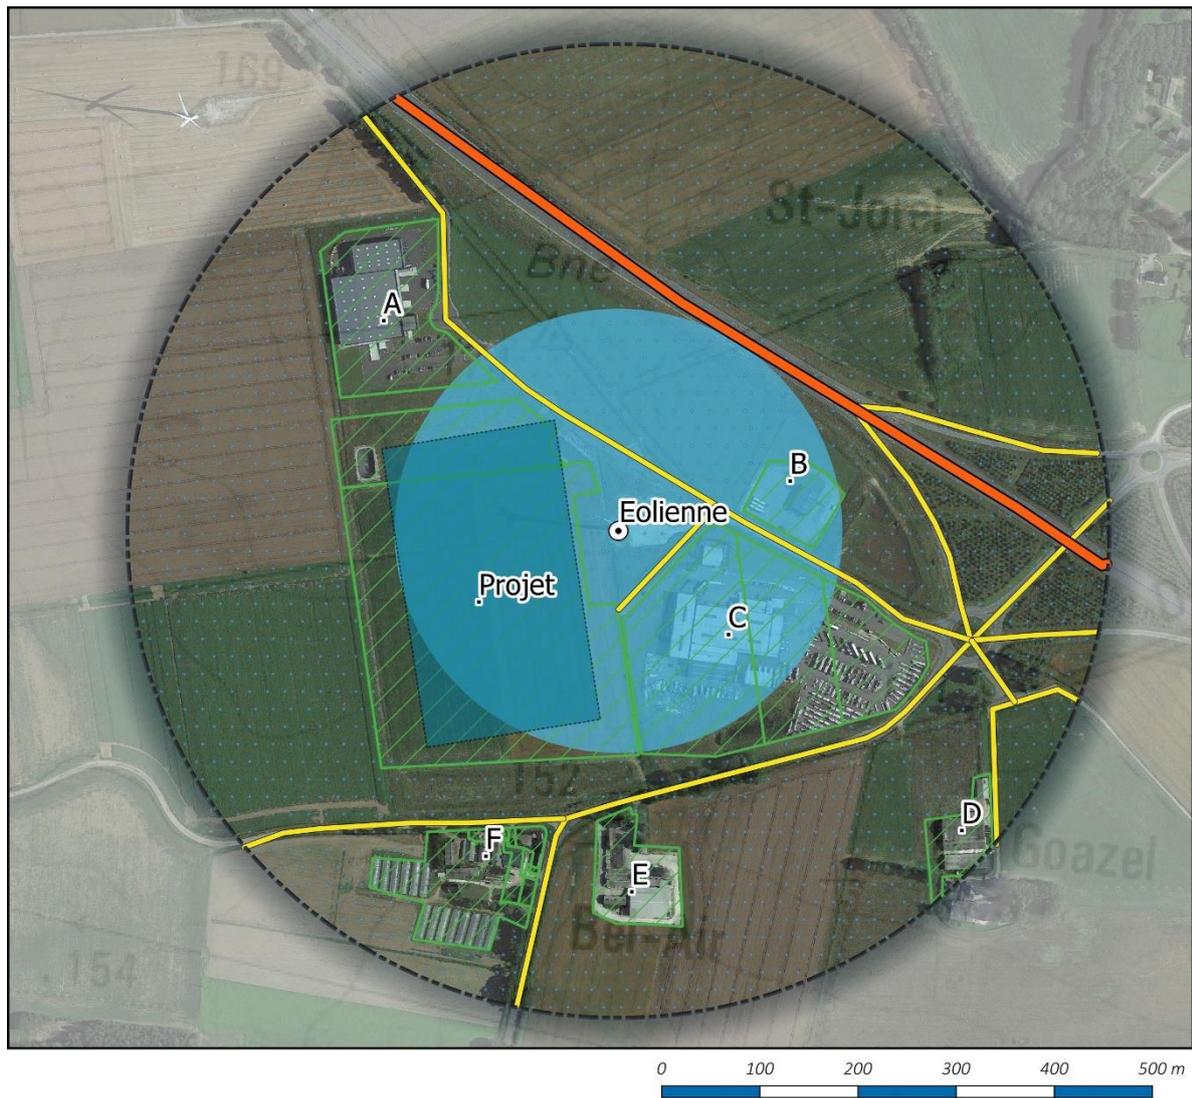
Concernant l'éolienne étudiée, la distance d'effet est donc évaluée à un rayon de 228 m autour des éoliennes. Cf. carte suivante.

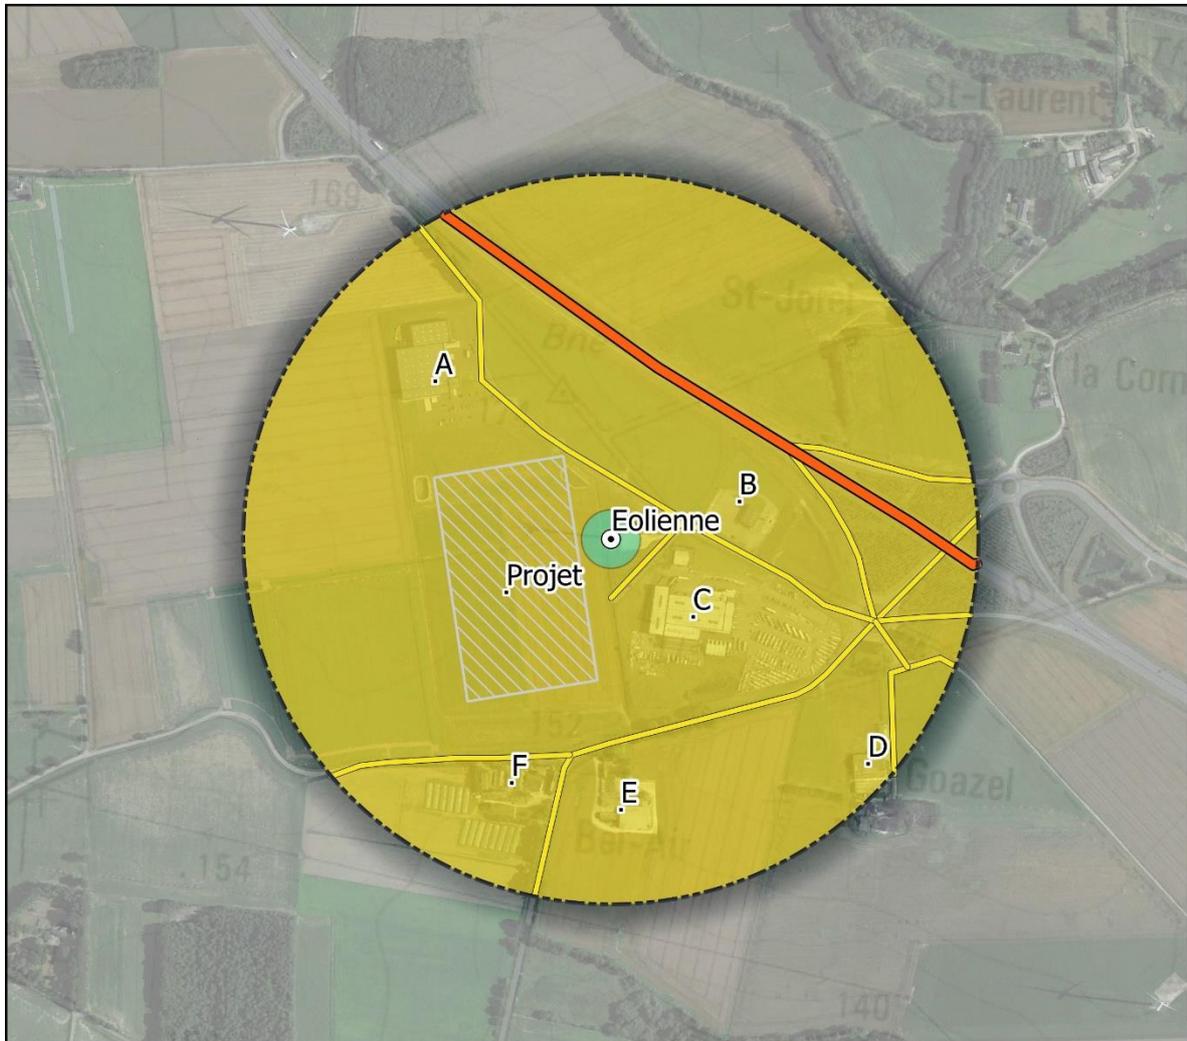
VI.2.7 Cartographie de synthèse des risques

La carte ci-après permet d'illustrer le niveau de risque « Acceptable » calculé à partir des différents scénarios envisagés, sachant qu'aucun risque important n'a été recensé :

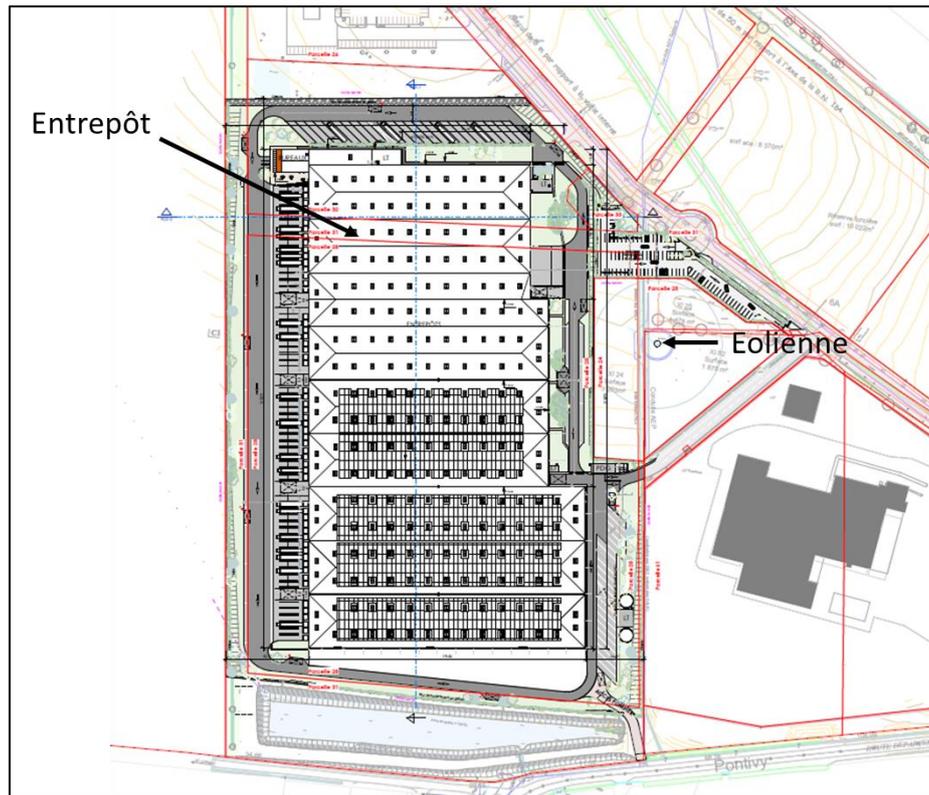
Figure 12 : Extrait du plan de masse du projet de la société ID LOGISTICS

- 10 poteaux incendie sur site sur cuve surpressée d'un volume de 1 200 m³ ;
- 1 aire de pompage (4*8 m) destinée aux services de secours pour chaque poteau incendie,
- 1 aire de mise en station des moyens aériens au droit et de chaque côté de tous les murs coupe-feu séparatifs,

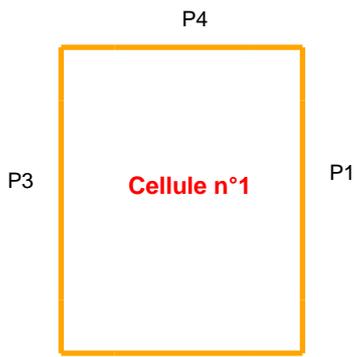
Parois de la cellule : Cellule n°1

Paroi P1	Paroi P2	Paroi P3	Paroi P4
Composantes de la Paroi	Monocomposante	Monocomposante	Multicomposante	Monocomposante
Structure Support	Poteau beton	Poteau beton	Poteau Acier	Poteau beton
Nombre de Portes de quais	0	0	12	0
Largeur des portes (m)	0,0	0,0	3,5	0,0
Hauteur des portes (m)	4,0	0,0	4,0	4,0
	<i>Un seul type de paroi</i>	<i>Un seul type de paroi</i>	<i>Partie en haut à gauche</i>	<i>Un seul type de paroi</i>
Matériau	Panneaux sandwich-laine de roche	Beton Arme/Cellulaire	bardage double peau	Panneaux sandwich-laine de roche
R(i) : Résistance Structure(min)	120	120	60	120
E(i) : Etanchéité aux gaz (min)	120	120	15	120
I(i) : Critère d'isolation de paroi (min)	120	120	15	120
Y(i) : Résistance des Fixations (min)	120	120	15	120
Largeur (m)			4,0	
Hauteur (m)			5,3	
			<i>Partie en haut à droite</i>	
Matériau			bardage double peau	
R(i) : Résistance Structure(min)			60	
E(i) : Etanchéité aux gaz (min)			15

I(i) : Critère d'isolation de paroi (min)			15	
Y(i) : Résistance des Fixations (min)			15	
Largeur (m)			81,5	
Hauteur (m)			5,3	
			<i>Partie en bas à gauche</i>	
Matériau			Beton Arme/Cellulaire	
R(i) : Résistance Structure(min)			120	
E(i) : Etanchéité aux gaz (min)			120	
I(i) : Critère d'isolation de paroi (min)			120	
Y(i) : Résistance des Fixations (min)			120	
Largeur (m)			4,0	
Hauteur (m)			8,4	
			<i>Partie en bas à droite</i>	
Matériau			bardage double peau	
R(i) : Résistance Structure(min)			60	
E(i) : Etanchéité aux gaz (min)			15	
I(i) : Critère d'isolation de paroi (min)			15	
Y(i) : Résistance des Fixations (min)			15	
Largeur (m)			81,5	
Hauteur (m)			8,4

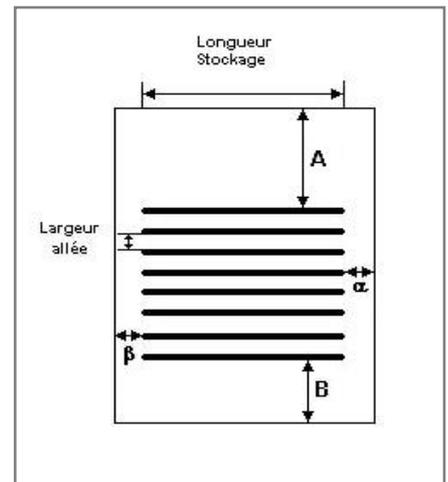
Stockage en rack

Nombre de niveaux	6
Mode de stockage	Rack
Dimensions	
Longueur de stockage	116,3 m
Déport latéral A	0,2 m
Déport latéral B	0,2 m
Longueur de préparation a	1,2 m
Longueur de préparation b	22,5 m
Hauteur maximum de stockage	12,0 m
Hauteur du canton	1,0 m
Ecart entre le haut du stockage et le canton	0,7 m

Sens du stockage	dans le sens de la paroi 2
Nombre de double racks	14
Largeur d'un double rack	2,6 m
Nombre de racks simples	2
Largeur d'un rack simple	1,3 m
Largeur des allées entre les racks	3,1 m

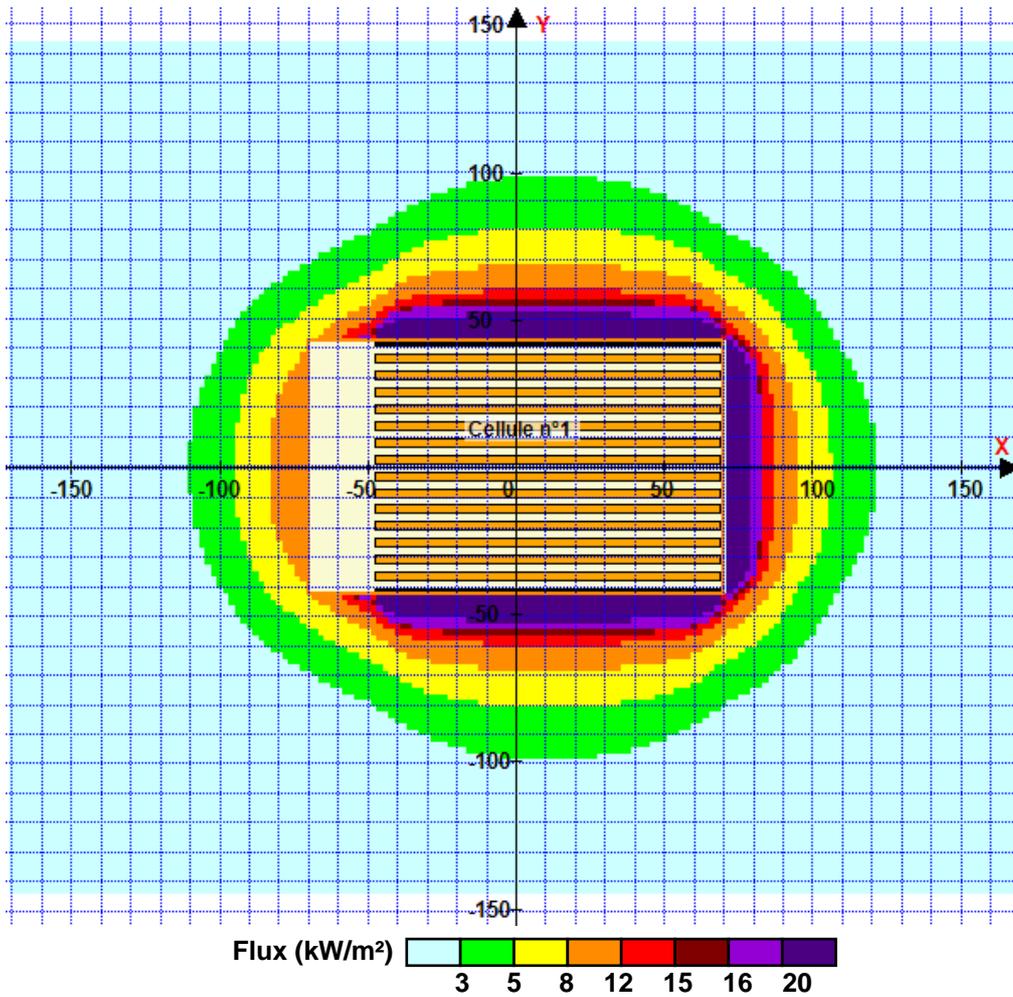
Distance d'effets des flux maximum

Durée de l'incendie dans la cellule : Cellule n°1 **119,0 min**

Pour information : Dans l'environnement proche de la flamme, le transfert convectif de chaleur ne peut être négligé. Il est donc préconisé pour de faibles distances d'effets comprises entre 1 et 5 m de retenir une distance d'effets de 5 m et pour celles comprises entre 6 m et 10 m de retenir 10 m.

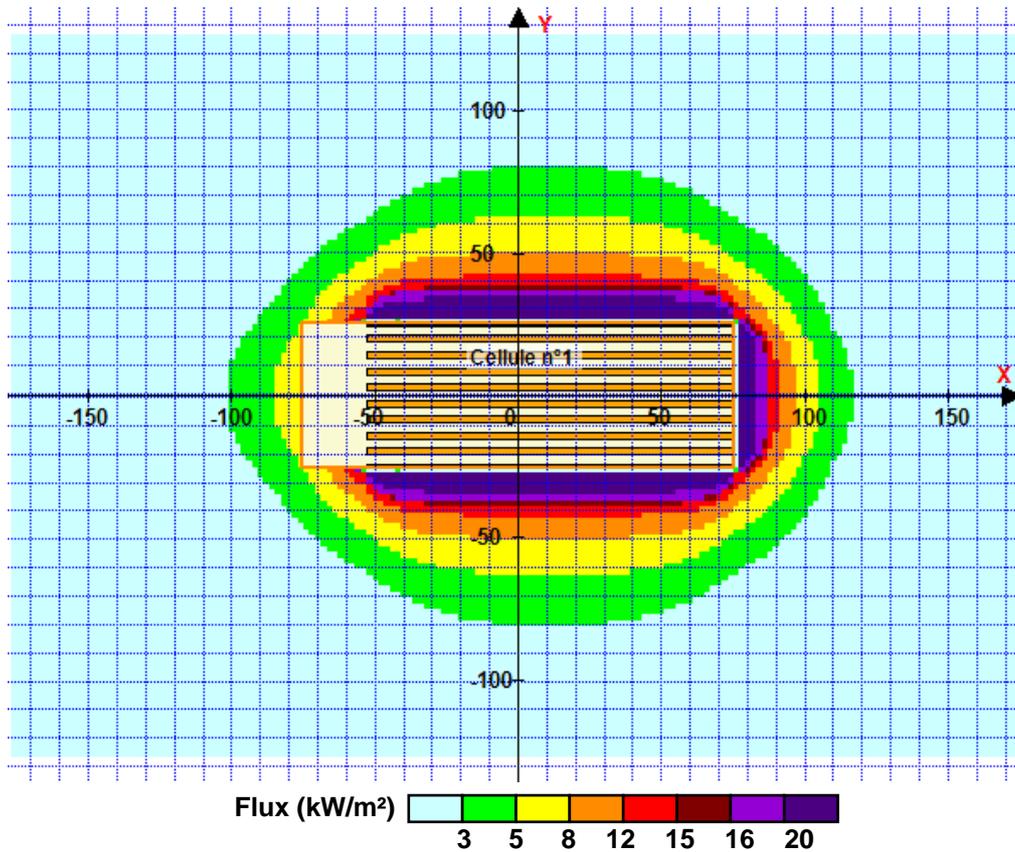
Distance d'effets des flux maximum

Durée de l'incendie dans la cellule : Cellule n°1 **117.0** min

Pour information : Dans l'environnement proche de la flamme, le transfert convectif de chaleur ne peut être négligé. Il est donc préconisé pour de faibles distances d'effets comprises entre 1 et 5 m de retenir une distance d'effets de 5 m et pour celles comprises entre 6 m et 10 m de retenir 10 m.

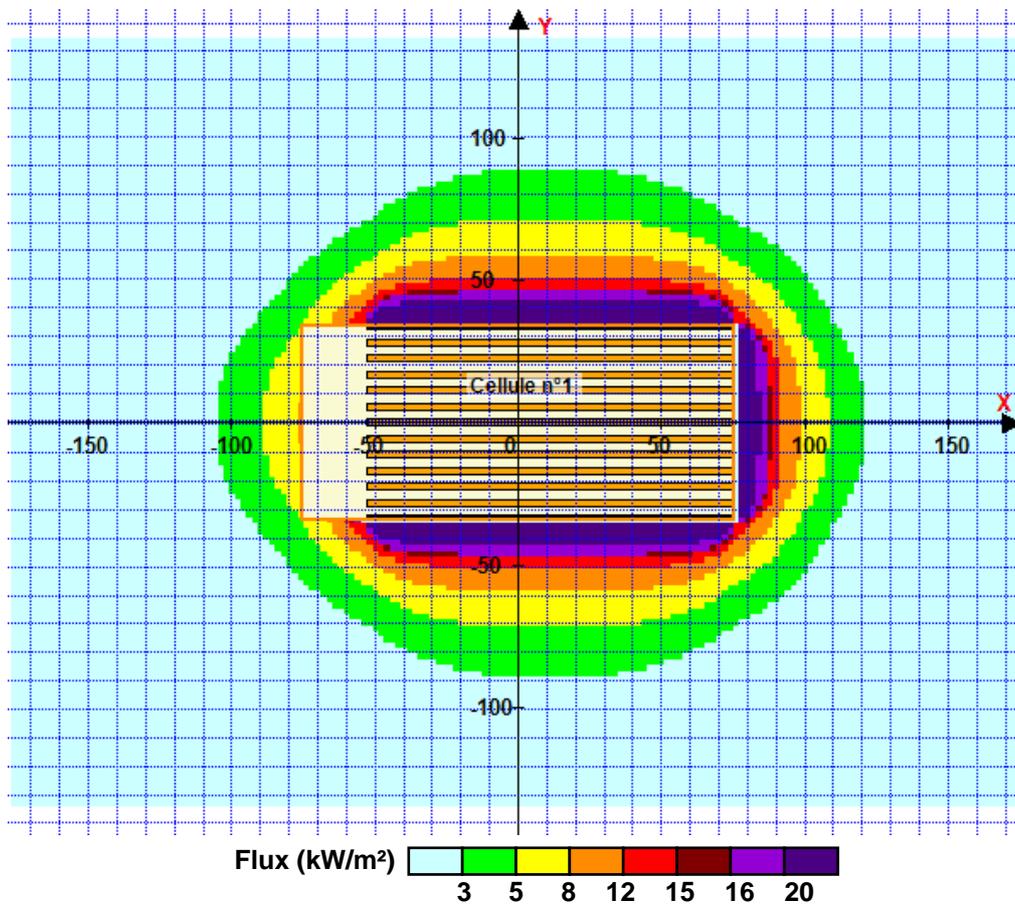
Distance d'effets des flux maximum

Durée de l'incendie dans la cellule : **Cellule n°1 120.0 min**

Pour information : Dans l'environnement proche de la flamme, le transfert convectif de chaleur ne peut être négligé. Il est donc préconisé pour de faibles distances d'effets comprises entre 1 et 5 m de retenir une distance d'effets de 5 m et pour celles comprises entre 6 m et 10 m de retenir 10 m.
