IMERYS REFRACTORY MINERALS GLOMEL - *Exploitation d'andalousite de Guerphalès (22)*  
 Demande d'Autorisation Environnementale d'exploitation de carrière - *Projet d'ouverture de la Fosse 4*  
**Mémoire Technique**

**JUSTIFICATIONS GEOTECHNIQUES RELATIVES AU  
PROJET D'EXTENSION ET DE REHAUSSE DE LA VERSE  
KERROUE**

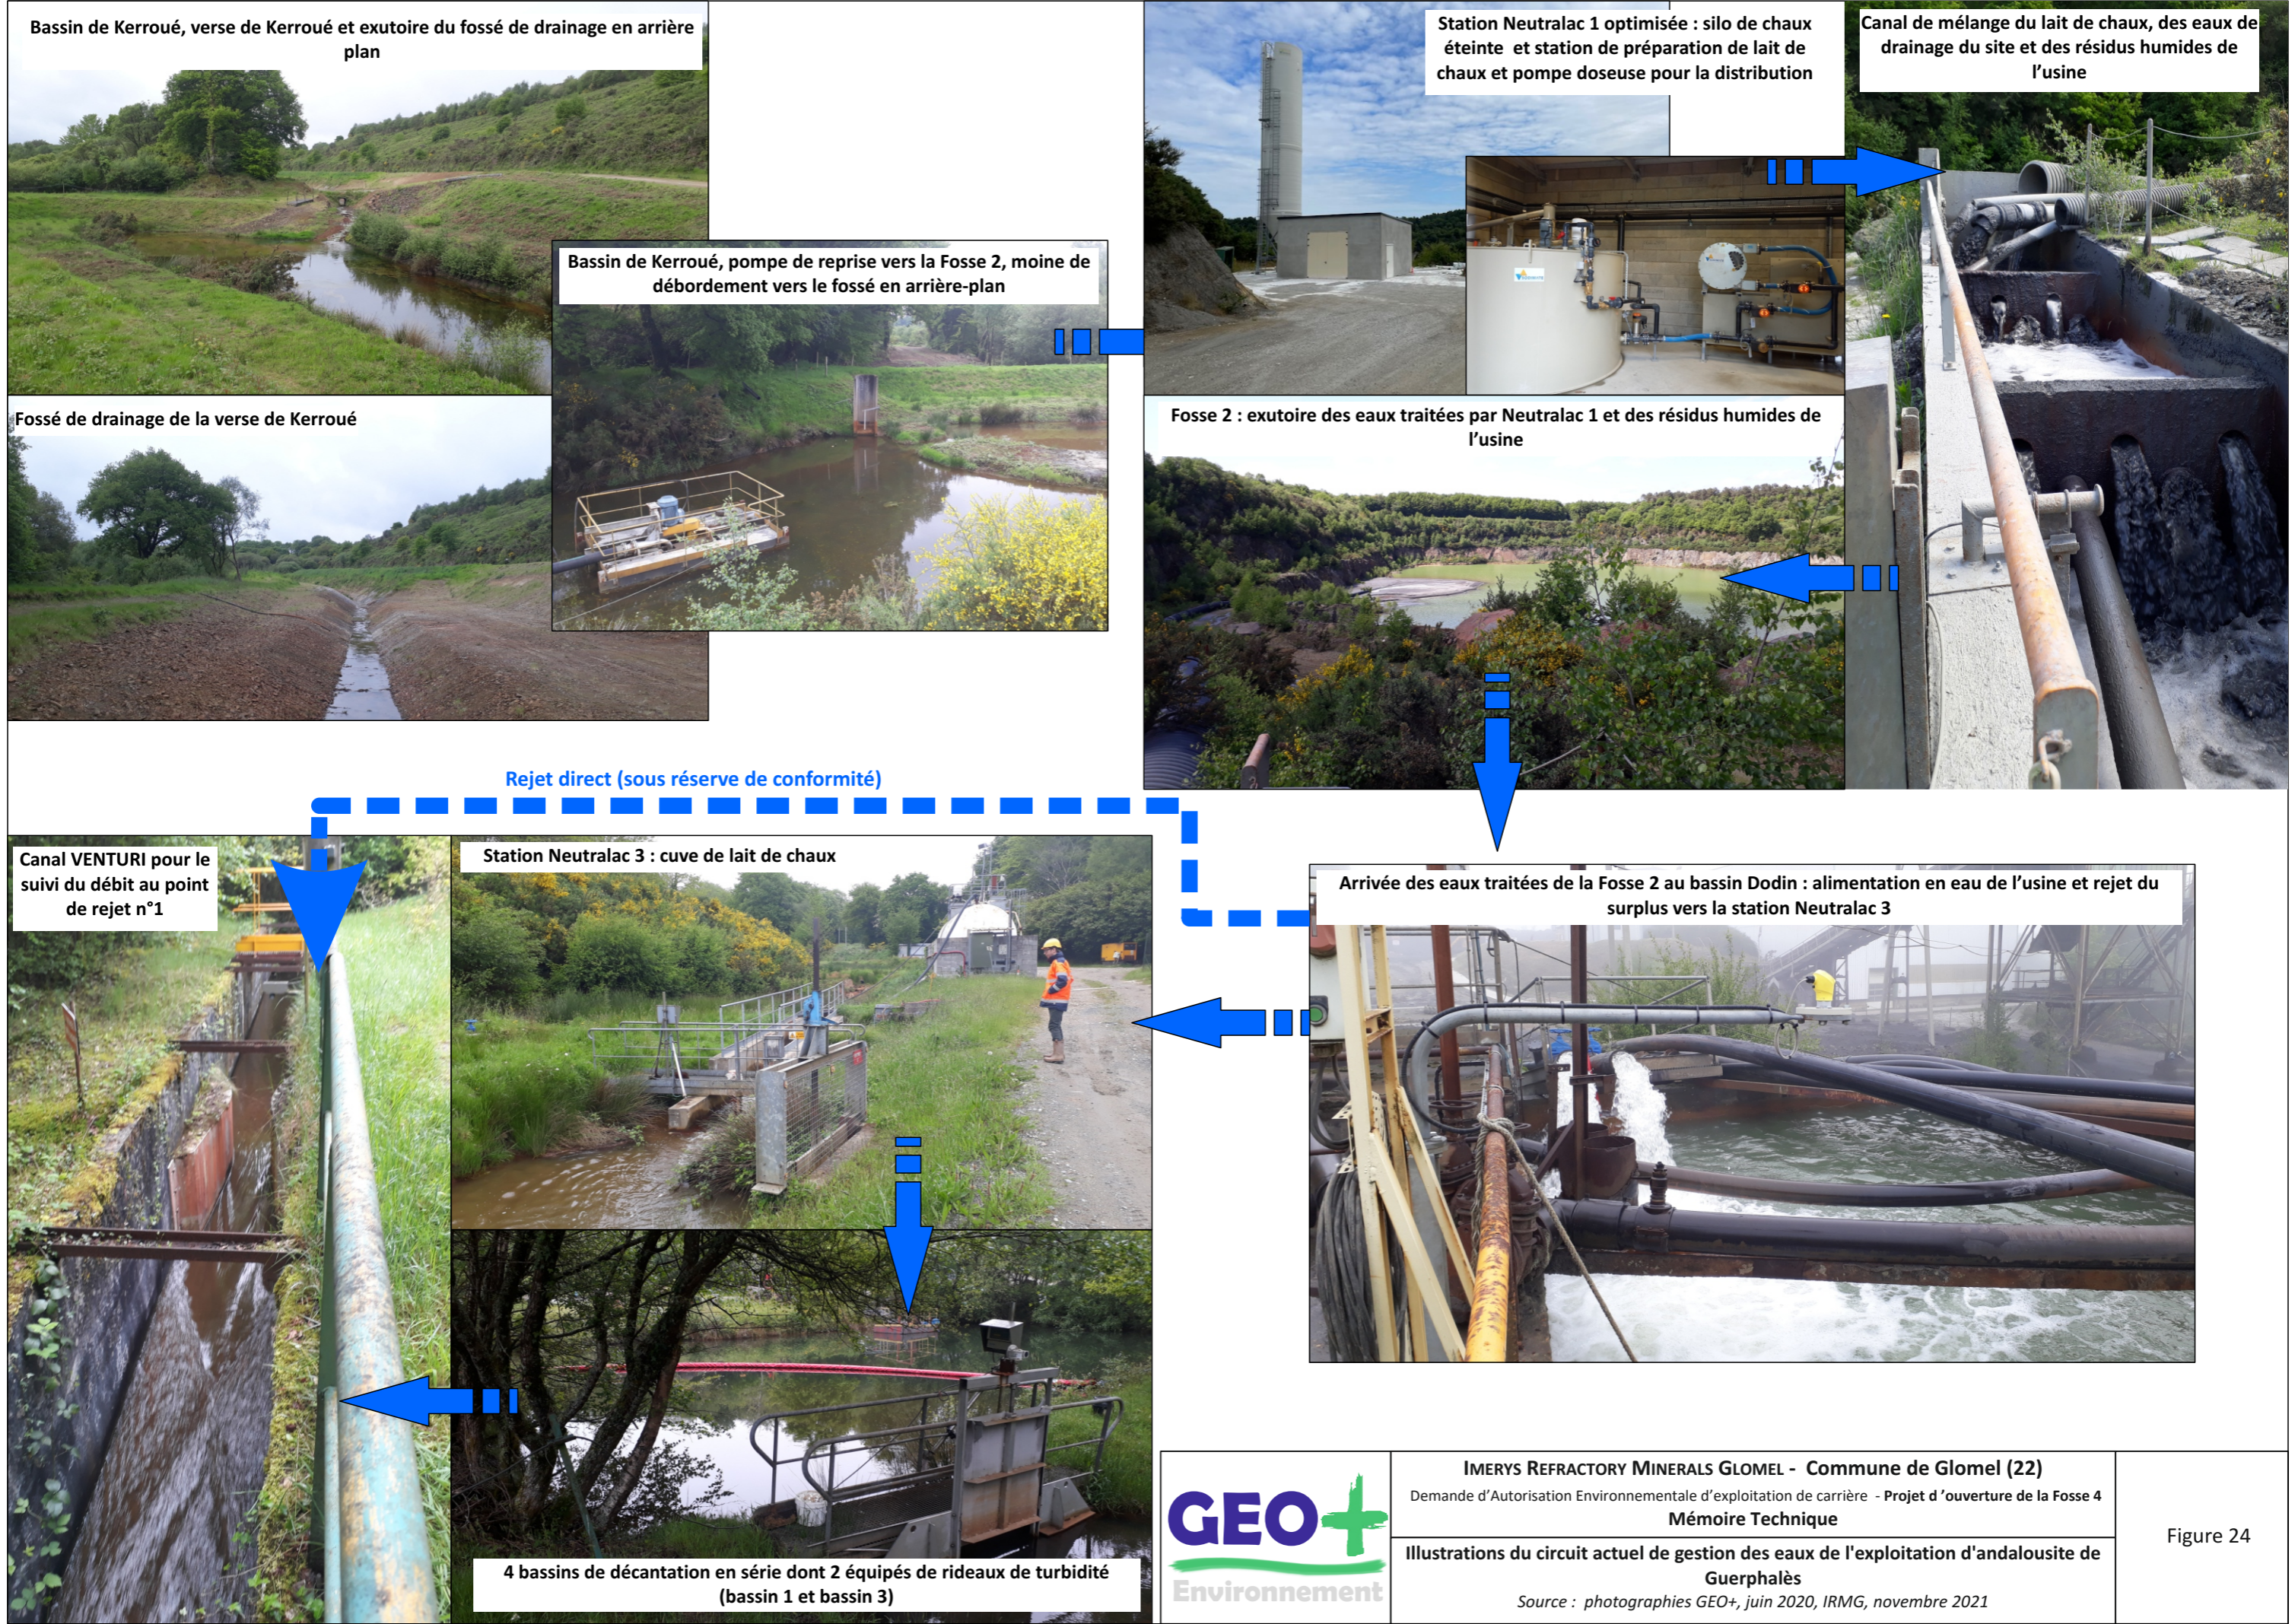
Figure 23

Schéma du circuit actuel de gestion des eaux de l'exploitation d'andalousite de Guerphalès  
 Source : IRMG, GEO+, 2020

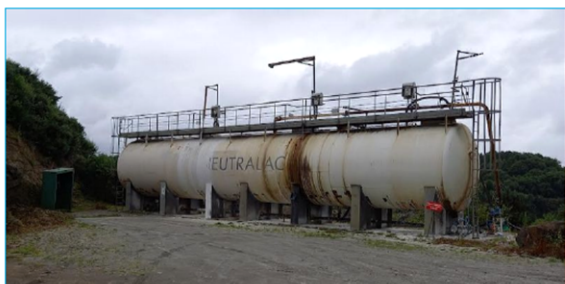
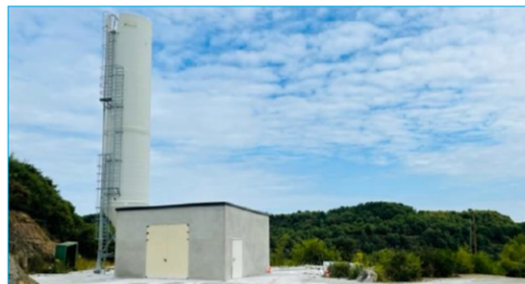
- **Remplacement de la cuve de prétraitement existante**
  - Pas de stockage sur place : très dépendant des livraisons de chaux
  - Mélange par dilutions successives : pH en entrée de fosse instable

- **Nouvelle installation mise en service fin 2021**
  - Silos de stockage de chaux éteinte
  - Cuve de mélange : concentration de chaux stable en entrée
- **Coût des travaux : 245 k€**

→ **Objectif : Amélioration du prétraitement de nos eaux**

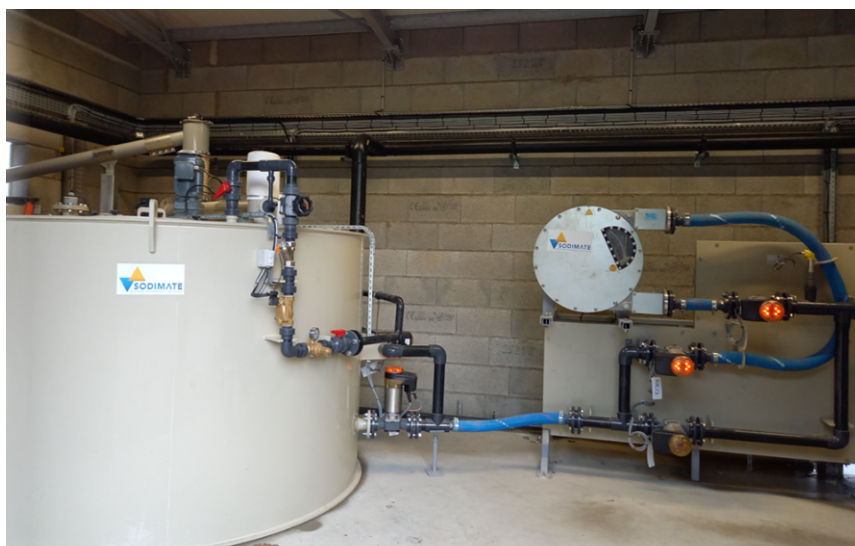
**Groupe de préparation de lait de chaux et skid de pompe péristaltique à l'intérieur du bâtiment**

Le groupe de préparation de lait de chaux et le skid de pompe péristaltique sont dans un bâtiment construit sur une dalle béton qui accueille également le silo de chaux. L'ensemble a fait l'objet d'une demande de Permis de Construire un d'un dossier de Porter à Connaissance.

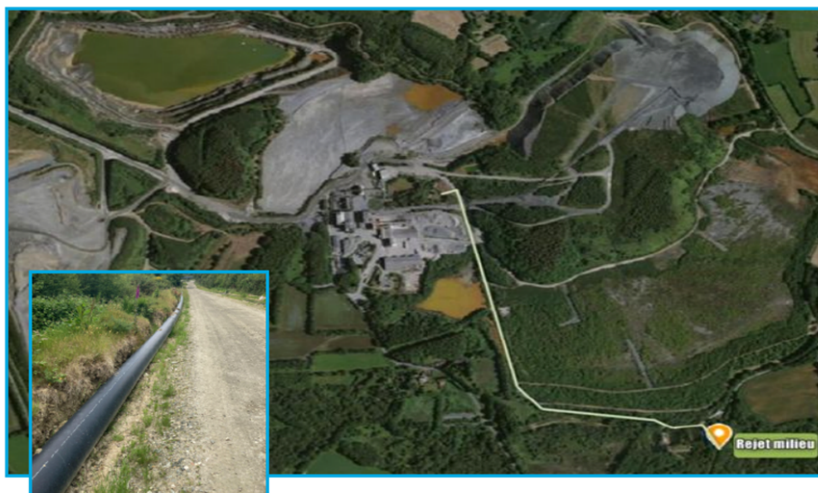
Localisation et photographie de la canalisation de « rejet direct »

Parallèlement à cette optimisation, IRMG a mis en place une **canalisation gravitaire d'une capacité de 300 m<sup>3</sup>/h entre le bassin Dodin, recevant les eaux claires traitées par la station Neutralac 1 et le point de rejet**. Cette canalisation permet de transférer une partie des eaux claires de la Fosse 2 directement au point de rejet et elle est mise en service lorsque les analyses quotidiennes des eaux en sortie de Fosse 2 sont conformes aux valeurs limites de rejet. En cas de non-conformité, les eaux passent par la station Neutralac 3 avant rejet. La canalisation a été installée en décembre 2021 et le démarrage du rejet direct a été effectué le 10 février 2022.

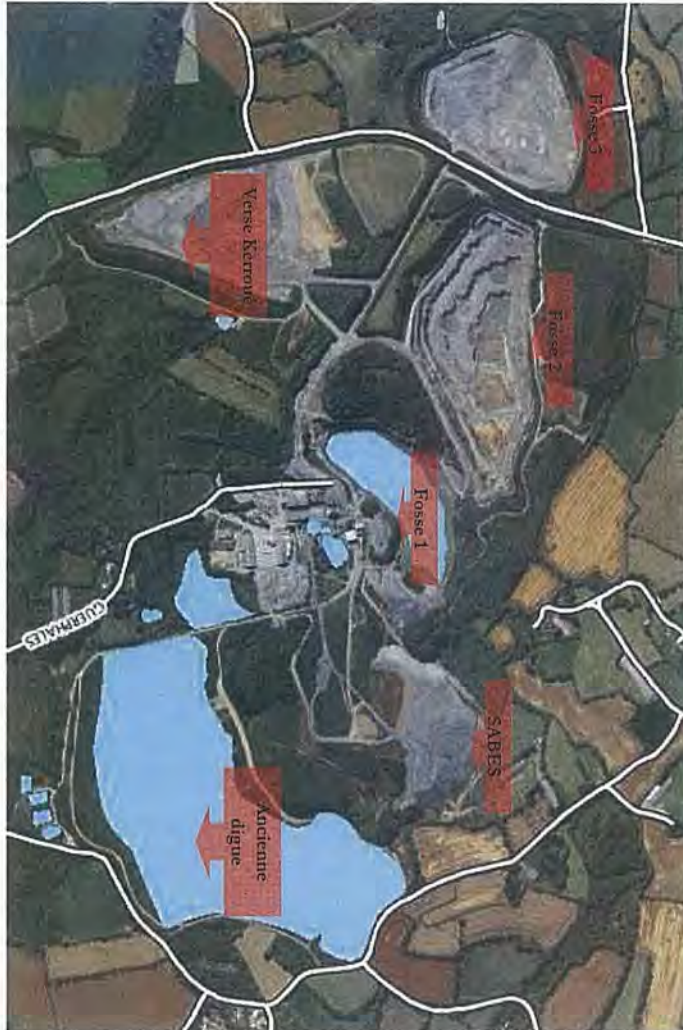
Figure 1 : Plan de localisation de la verse Kerroué et des principaux ouvrages du site

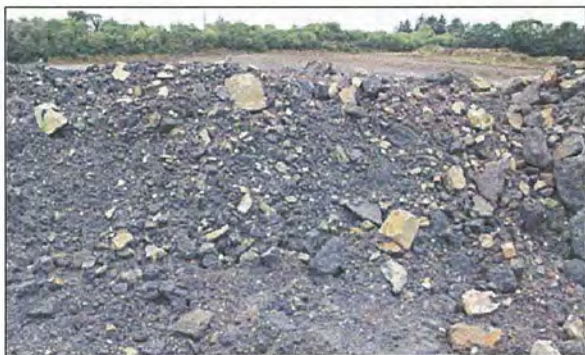
Photo 1 : Matériaux stockés dans la verse

Les photos 1, 2 et 3 montrent respectivement la nature des matériaux stockés dans la verse, la protection des talus libre par les blocs rocheux et le dispositif de drainage et de mise hors d'eau de la verse.

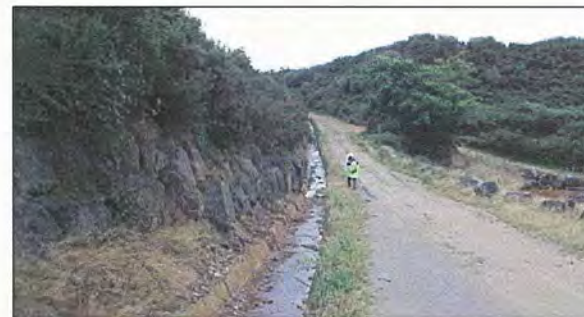
Photo 3 : Tranchée de drainage au pied de la verse

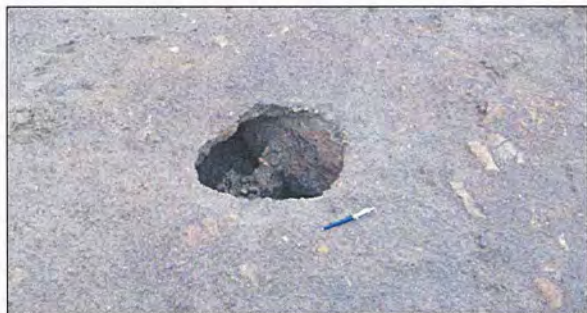
Photo 4 : Erosion régressive au niveau de la plateforme de la verse

- Le caniveau de mise hors d'eau situé à l'amont du site est peu fonctionnel et nécessite un curage régulier.
- Les eaux propres du bassin versant (pH=5,5) sont mélangées aux eaux acides sortant des drains sous la verse (pH=2 à 3). La séparation de ces eaux est recommandée.
- Des chenaux d'érosion régressive remontent au niveau de la plateforme de la verse (Photo 4). Ces chenaux sont alimentés par les eaux de ruissellement et contribuent à la recharge de la nappe à la base de la verse ainsi qu'à l'augmentation du lessivage des stériles. L'une des solutions qui permettent de lutter contre ce phénomène consiste à lisser et à incliner la plateforme (4 %) de façon à éviter la stagnation d'eau.

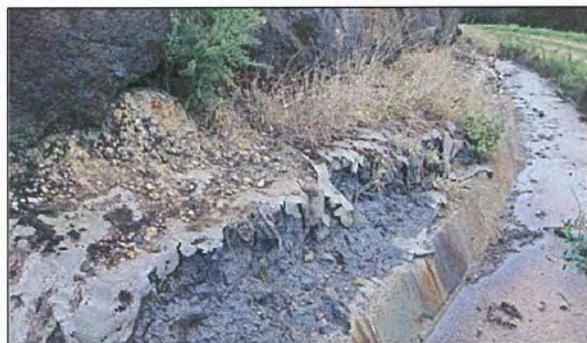
Photo 5 : Erosion de la couche de "PS" au pied de la verse

- Les caniveaux de drainage des banquettes ne sont pas suffisamment nivelés et sont peu fonctionnels à cause d'un manque d'entretien. Il est donc nécessaire de conserver les accès pour assurer cette opération.
- La couche de "PS" assurant l'étanchéité et affleurant au pied de la verse s'érode progressivement et nécessite d'être protégée par des blocs (Photo. 5).
- Des glissements superficiels se manifestent sous forme de fluage lent de la terre végétale sur le flanc Ouest qui présente une hauteur dépassant les 10 m. Afin d'éviter ce genre d'instabilité, il faudrait découper le flanc par des banquettes (Photo 6).

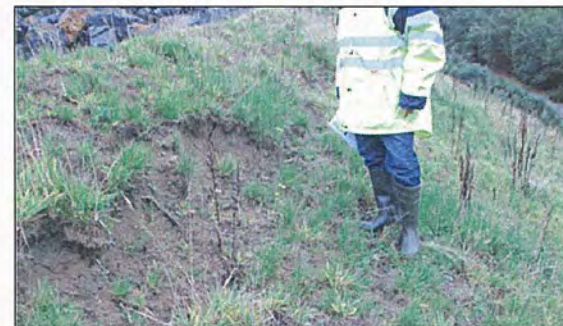
Photo 6 : Instabilité observée au niveau du talus Ouest

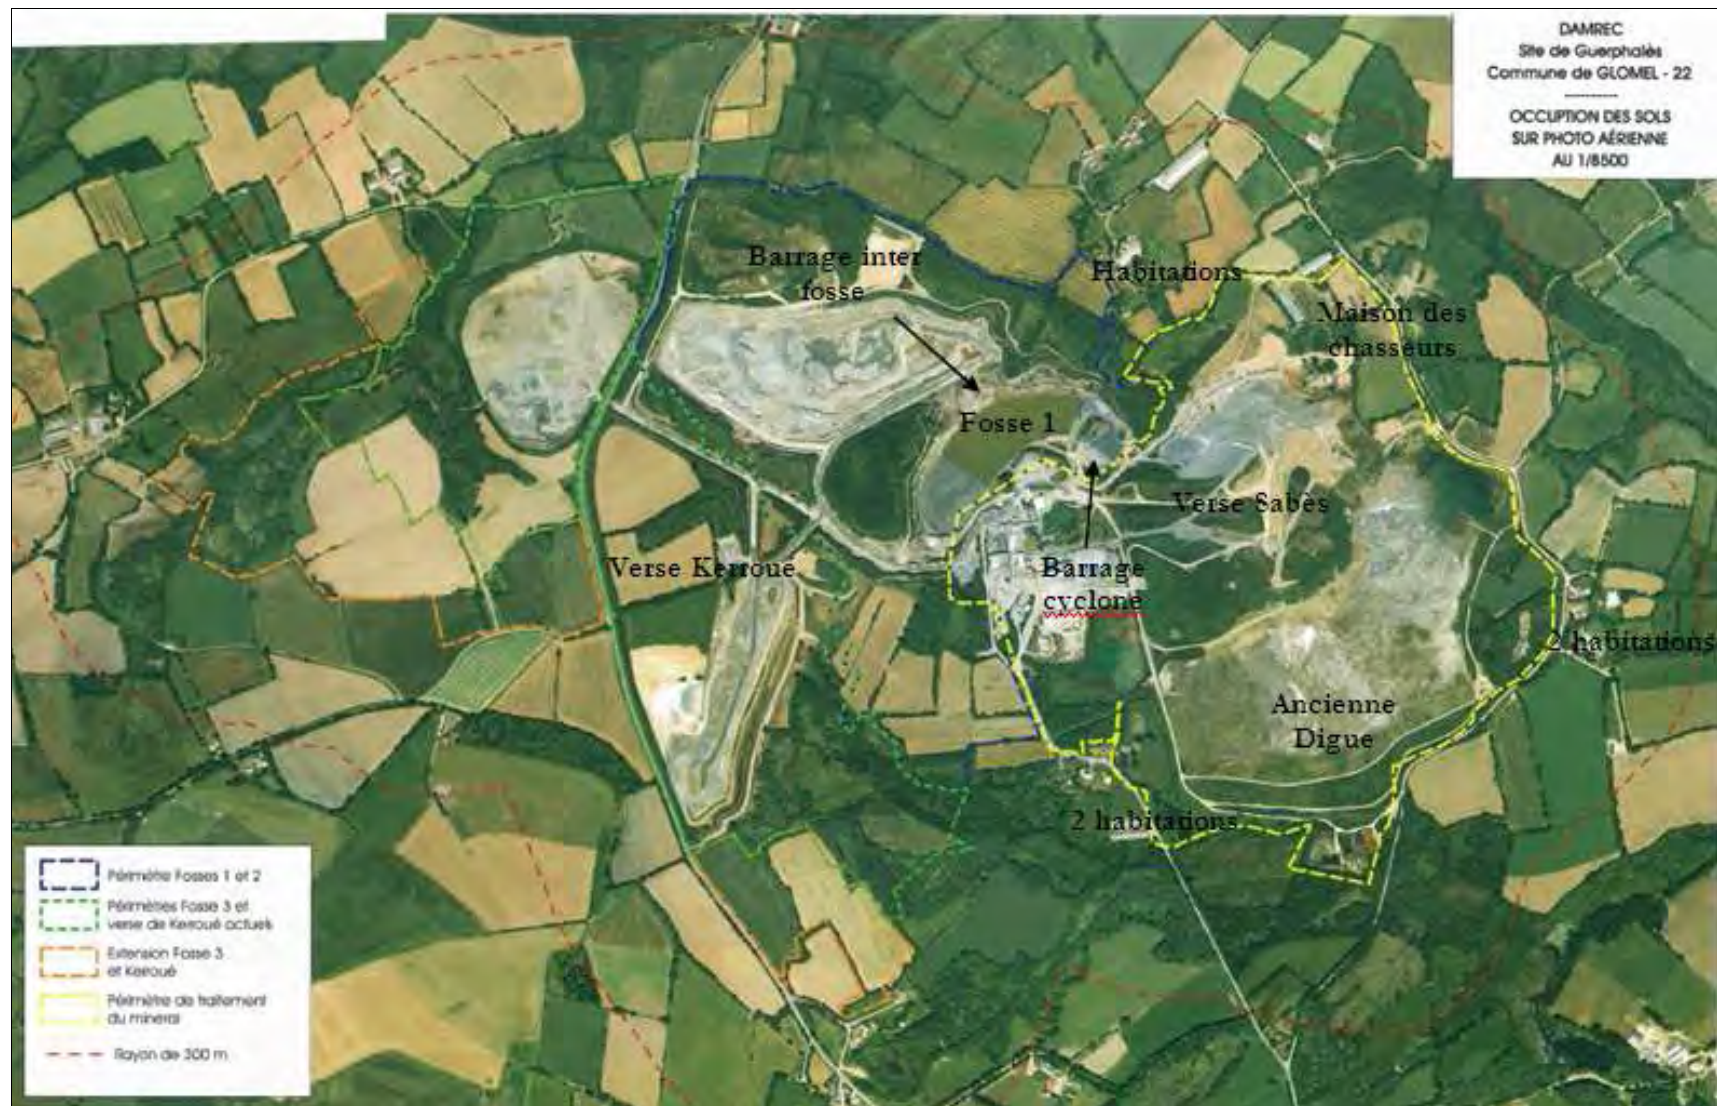
Figure 6 : Plan masse du site d'exploitation de DAMREC à Glomel

Le plan de la figure n°6 montre l'environnement en aval des différentes installations de stockage.

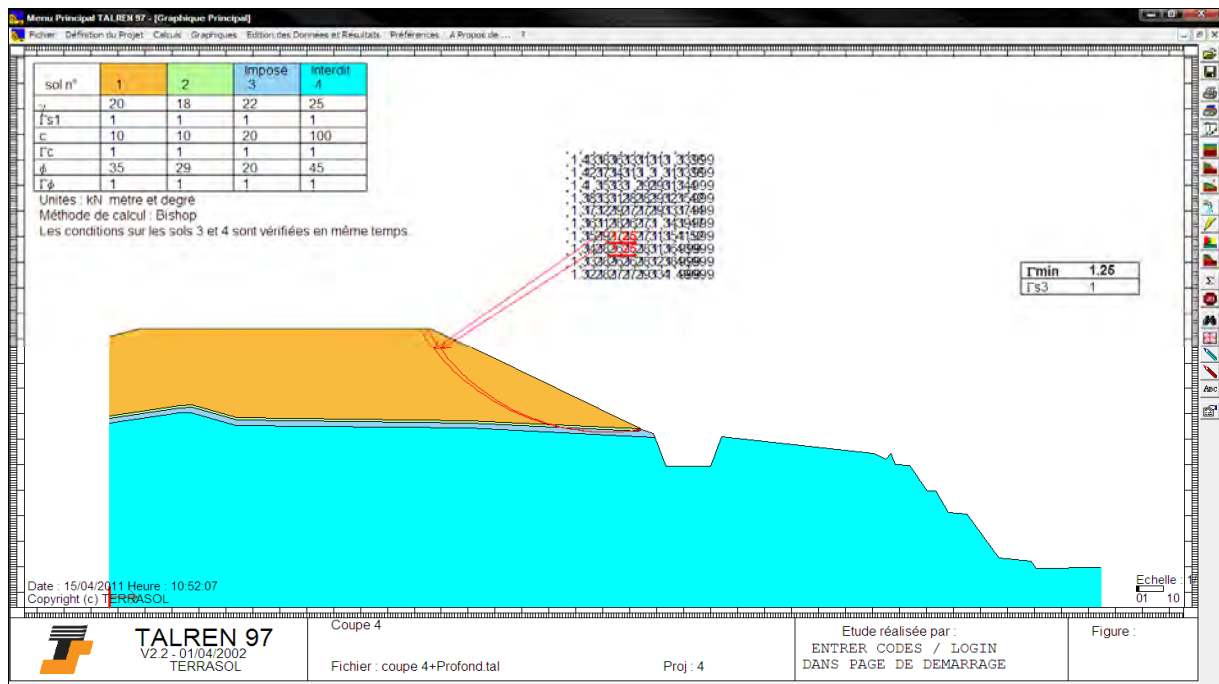
Figure n° 1 : Rupture profonde de la versé Kerroué suite à un séisme de récurrence 1/475 ans  
( $F_s = 1.25$ )

Les calculs de stabilité montrent que le coefficient de sécurité de la verse dans des conditions d'un séisme de récurrence 1/475 est proche de 1.25 soit 25% de marge de sécurité vis-à-vis du glissement des talus de la verse. (CF. Figure n°1, annexe 1)

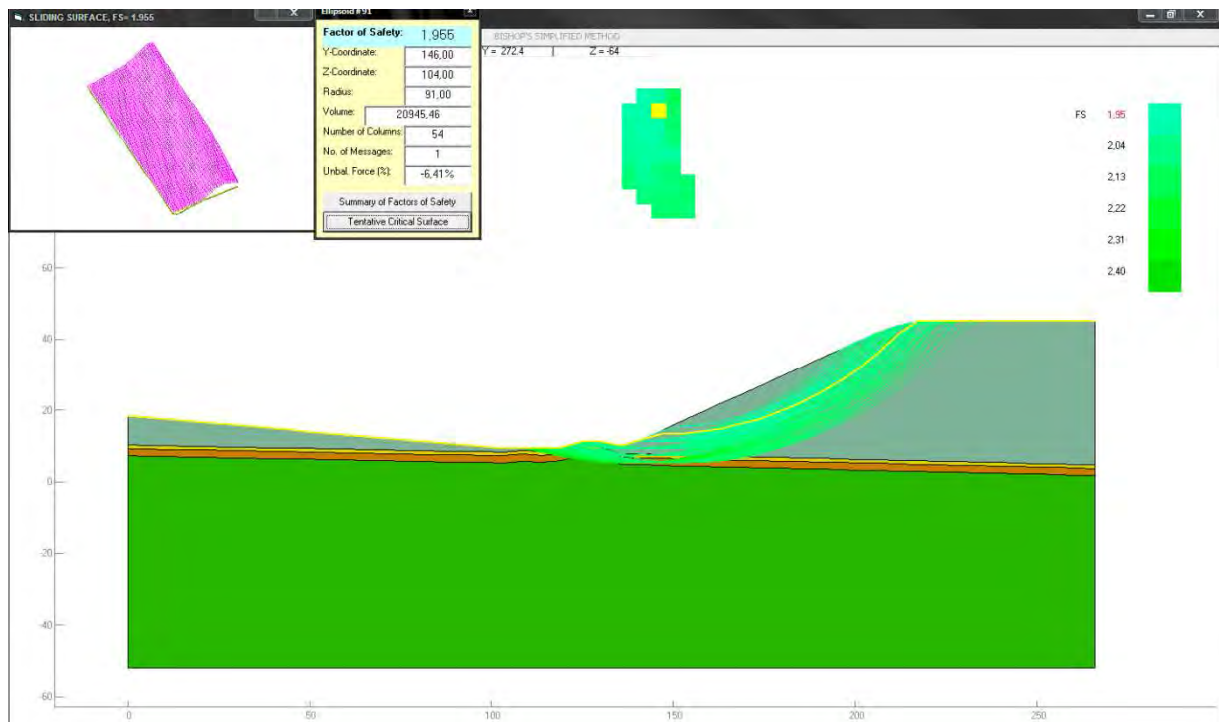
Figure n° 4 : Stabilité du flanc Ouest de la versé Kerroué (Volume instable = 21 000 m<sup>3</sup>,  $F_s = 1.95$ )

Le volume mobilisable suite à un glissement peu profond serait respectivement : 21 000 m<sup>3</sup> pour le flanc Ouest de la verse et 46 000 m<sup>3</sup> pour le flanc Est de la verse (CF Figures n°4 et 5, annexe 1).

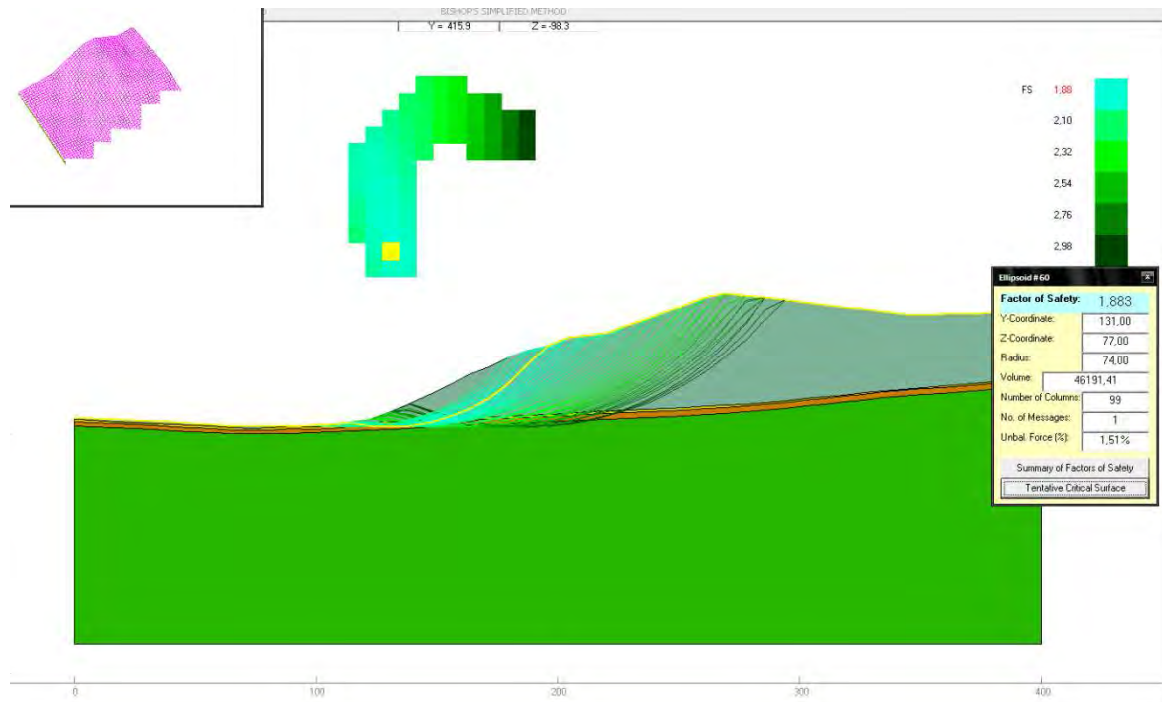
Figure n° 5 : Stabilité du flanc Est de la verse Kerroué (Volume instable = 46 000 m<sup>3</sup>, Fs = 1.88)

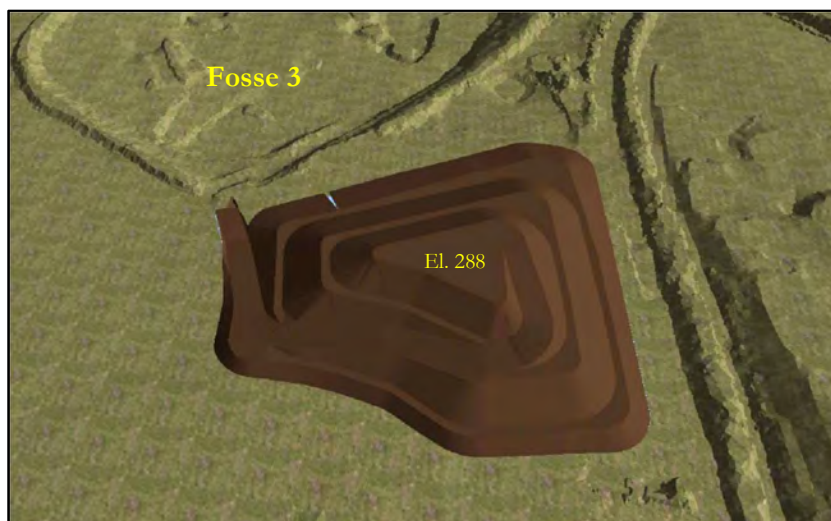
La première phase de la Verse Ouest couvrira une superficie de l'ordre de 3,35 ha permettant le stockage d'un volume de stériles de l'ordre de 358 000 m<sup>3</sup> (Cf. Figure 2).

Figure 2 : Vue 3D de la Verse Ouest-Phase 1

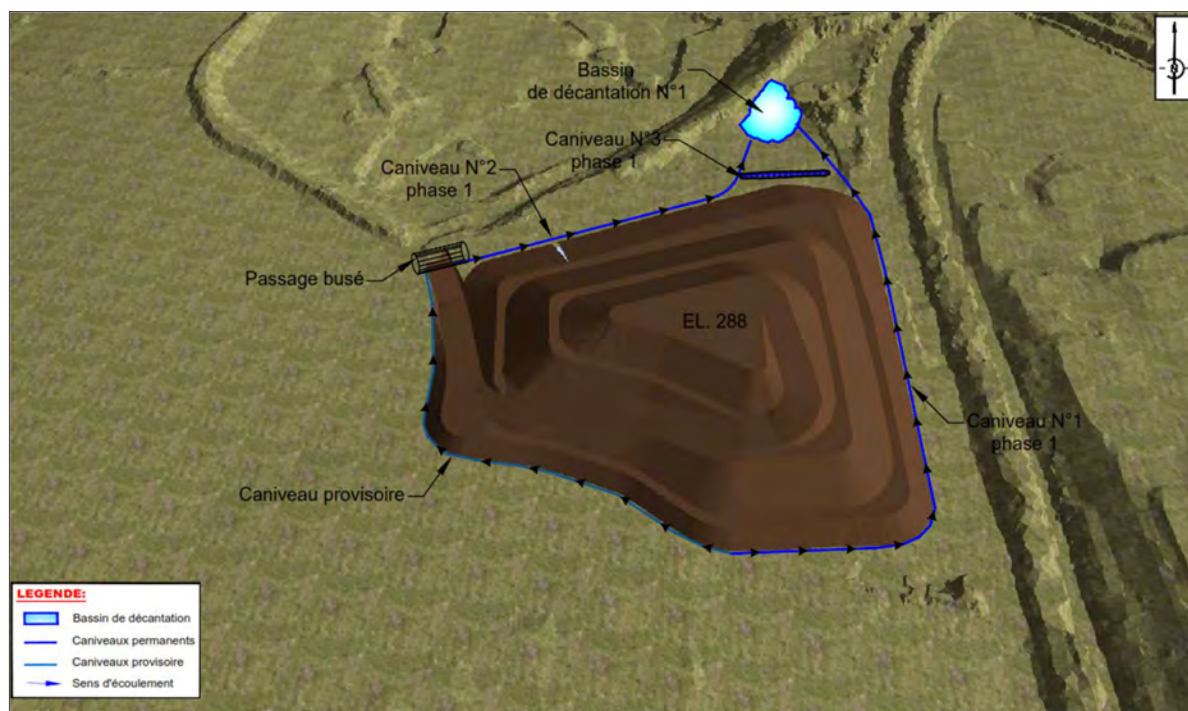
Au cours de cette phase, la gestion des eaux de ruissellement se fera avec les ouvrages suivants (Cf. Figure 22) :

- Caniveau N°1-Phase 1 assurant la collecte des eaux de ruissellement des talus Sud et Est de la verse ;
- Caniveau N°2-Phase 1 assurant la collecte des eaux de ruissellement des talus Sud, Ouest et Nord de la verse. Ce caniveau sera composé de deux tronçons : un tronçon définitif au Sud et au Nord de la verse et un tronçon provisoire à l'Ouest de la verse qui sera fonctionnel uniquement durant cette phase. Au-delà de l'année 2023, ce tronçon sera comblé durant la construction de la verse phase 2 ;
- Caniveau N°3-Phase 1 assurant la collecte d'une partie des eaux provenant du talus Nord de la verse. Cet ouvrage déverse dans le caniveau N°2 ;
- Un bassin de décantation N°1 aménagé au pied de la verse assurant la collecte de toutes les eaux de ruissellement durant la phase 1. Ces eaux seront pompées vers la station de traitement avant d'être rejetées dans le milieu naturel.

Figure 22 : Principe de gestion des eaux-Phase 1
